# **INSTITUTO TECNOLÓGICO Y DE ESTUDIOS SUPERIORES DE OCCIDENTE**

MAESTRÍA EN DISEÑO ELECTRÓNICO

## **ESTUDIO DEL MEJORAMIENTO DE LA RESISTENCIA MECÁNICA DE LA SOLDADURA DE UN LED DE ALTA POTENCIA**

Presenta: Ing. Héctor René Marín Hernández

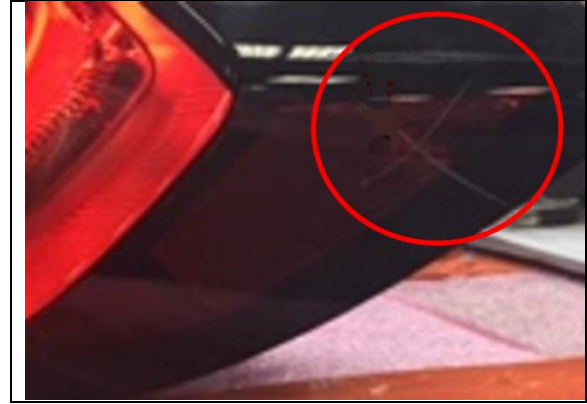
Figura 2. Luz trasera con falla

En la figura 1, se muestra un dispositivo sin falla dado que la luz trasera enciende (ver círculo verde); sin embargo, la figura 2 presenta una unidad con falla porque la luz lateral no enciende cuando es energizada como se puede observar en la imagen (ver círculo rojo).

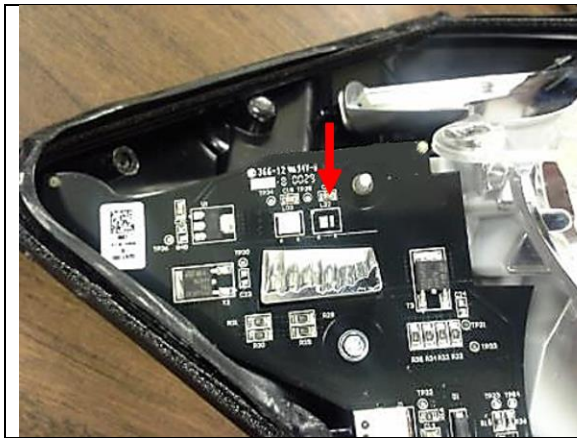
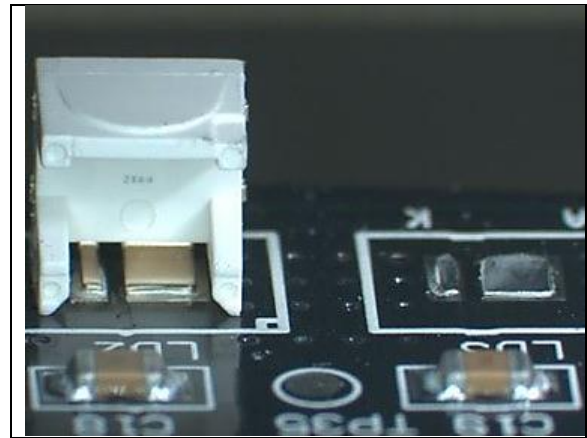
Una revisión realizada por el personal de la planta armadora reveló que la tarjeta PCB de la luz trasera le faltaba un LED como se muestra en las figuras 3 y 4, la ubicación donde debería estar este dispositivo se indica con una flecha roja en las imágenes. Este tipo de tarjetas llevan dos dispositivos LED conectados en serie lo que explica porque, aunque había solamente un LED montado en la tarjeta, este no pudo encender.

Figura 3. PCB con LED faltante

Figura 4. PCB sin LED vista posterior

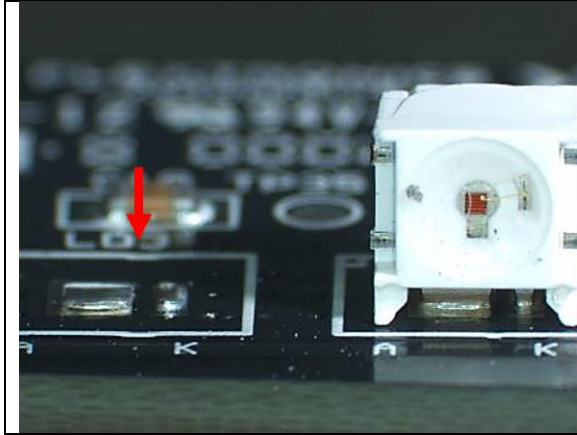
Figura 5. PCB sin LED vista frontal

También, durante la inspección se descubrió que en la posición donde debería de estar el dispositivo LED se había depositado soldadura como se muestra en la figura 5, por otro lado, cuando se revisaron el resto de las 37 luces traseras que no encendían se encontró el mismo mecanismo de falla. Además, se pudo observar un dispositivo LED faltante que por algún motivo se había desprendido de la tarjeta ya que estas presentaban residuos de soldadura y había rastros de que el LED si se había colocado en esa posición, esta condición se puede observar en la figura 6.

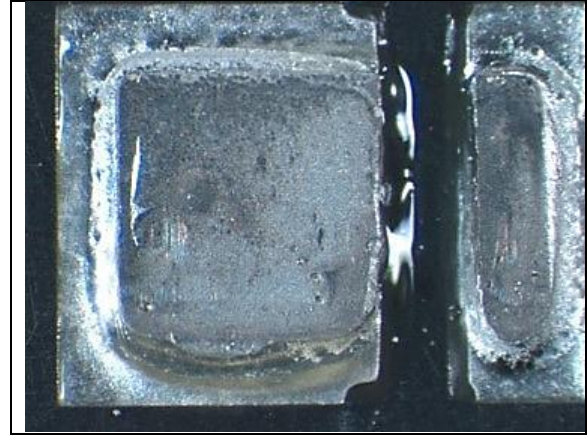
Figura 6. Posición de soldado del LED

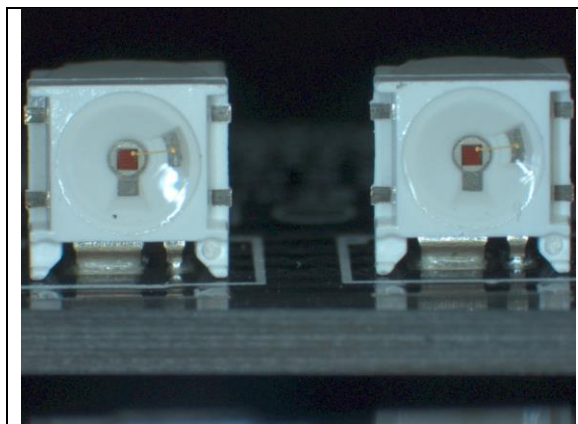
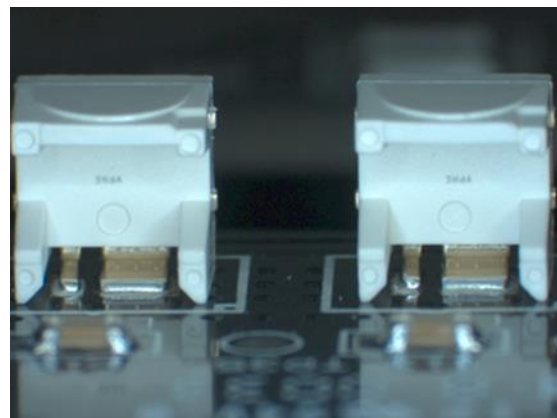
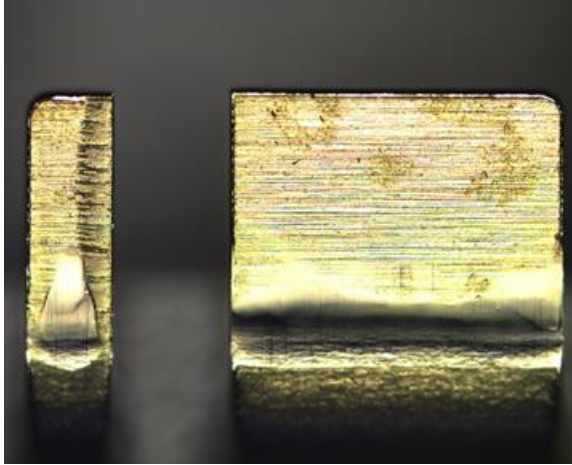
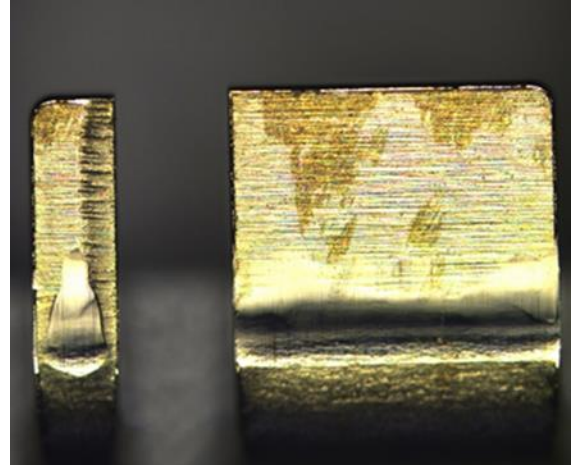
Con el apoyo de microscopios ópticos tipo estereoscópico y metalográfico se inspeccionó la superficie de soldado de los dispositivos LED, el análisis reveló que las terminales están cubiertas por una película de oro que protege de la oxidación a una capa metálica que parece ser de níquel y que se encuentra por debajo, en la cual se forma la unión de soldadura. También se pudo identificar que en algunas secciones del terminal la capa de oro fue tallada o raspada como resultado del proceso del doblado que hace el proveedor de este dispositivo para preformar los terminales, este tipo de marca se puede observar en las figuras 10 a 13.

- La película protectora de oro se encuentra dañada de manera consistente en todas las unidades en el punto de dobléz de las terminales del LED
- El daño remueve parcialmente algunos segmentos de oro y expone la capa metálica que se encuentra por debajo
- Se descarta que este daño inducido por el proceso de preformado del terminal pueda tener algún impacto en la resistencia mecánica de la soldadura ya que la mayoría del área del terminal está perfectamente cubierta por la película de oro.

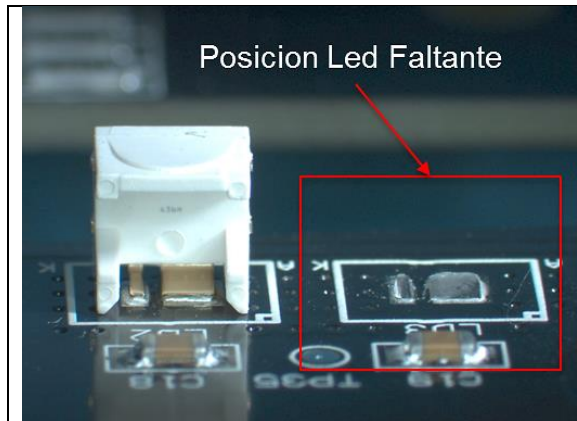
El cliente pudo recuperar varias tarjetas PCB que presentaron la falla en campo y que posteriormente se enviaron al laboratorio para su análisis; en algunas tarjetas solo se había desprendido uno de los dos LEDs como se muestra en la figura 14; el segundo LED permanencia unido a la tarjeta por lo que era muy valioso para el estudio.

Figura 14. PCB sin uno de los LEDs

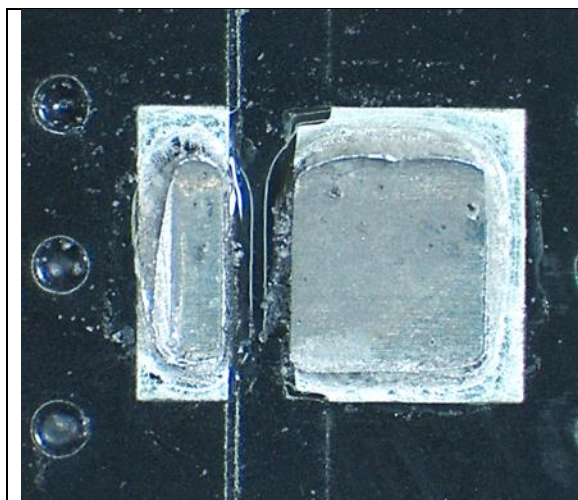
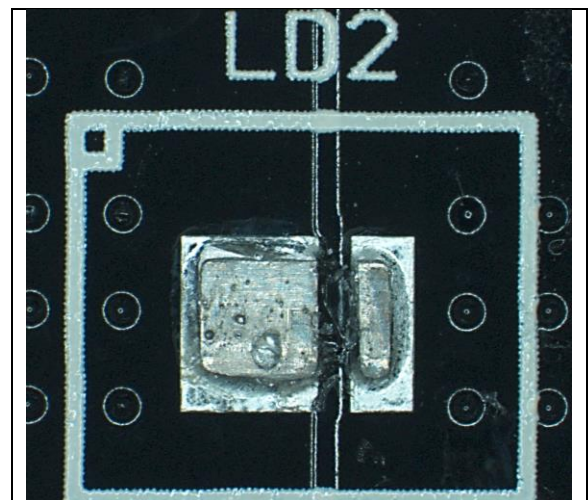
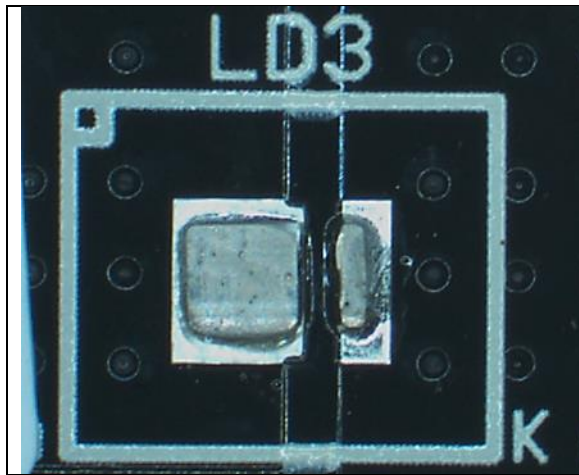
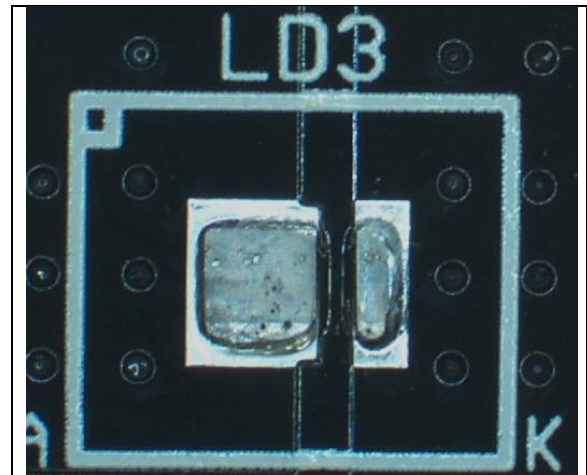
Como primer paso en el proceso de análisis, se inspeccionó con ayuda de un microscopio estereoscópico la huella de soldadura remanente en la posición donde faltaba el LED y se pudo identificar que se había depositado la cantidad de soldadura suficiente durante el proceso de fabricación de la tarjeta y que algunas de estas huellas presentaban huecos en la soldadura, figuras 15 a 18.

También se pudo deducir que el problema no era posicional pues en algunos casos el LED que se desprendía era el número 2 y en otras tarjetas era el número 3. Como los huecos en la soldadura no podían explicar el mecanismo de falla se decidió continuar el análisis con otras técnicas que permitieran generar más información sobre el problema.

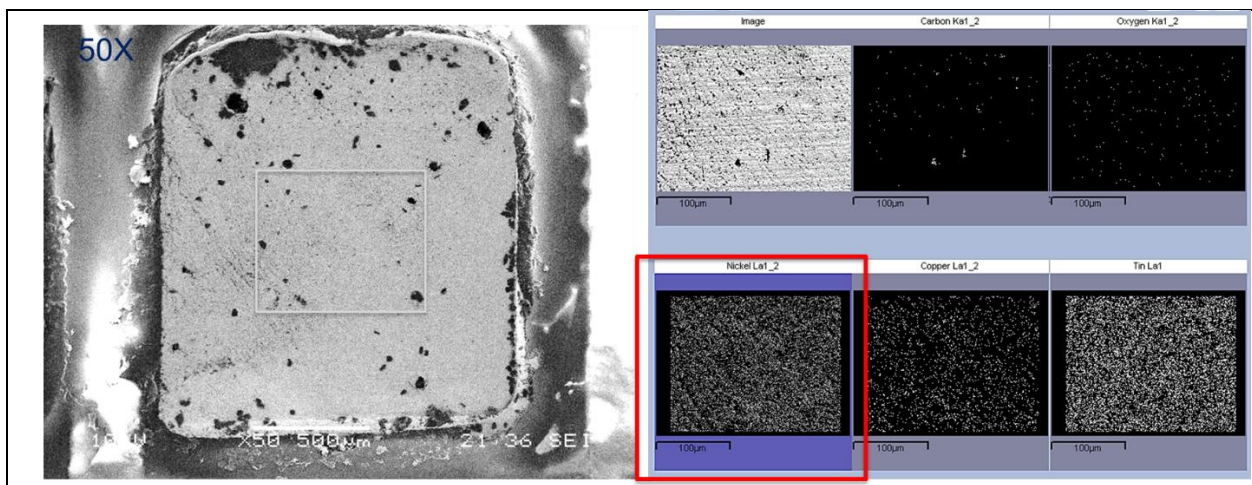
En la segunda etapa del análisis, una de las tarjetas con LED faltante fue sometida a un estudio por medio de un equipo SEM (Microscopio Electrónico de Barrido) y un EDX (detector de Energía de Dispersión por rayos X) (Martin, 1999) para determinar la composición elemental de los componentes en la superficie. El estudio de composición se realizó sobre la soldadura residual en el PCB en la zona indicada en la Figura 19. La imagen tomada con el SEM a una magnificación de 50X se muestra a la izquierda y en el centro se puede ver un recuadro blanco que comprende el área considerada para el estudio de elementos; el resultado del mapeo arrojó una alta concentración de níquel, cobre y estaño, así como remanentes de carbón y oxígeno.

Figura 19. Imagen de SEM (Izquierda) y resultados de EDX (derecha)

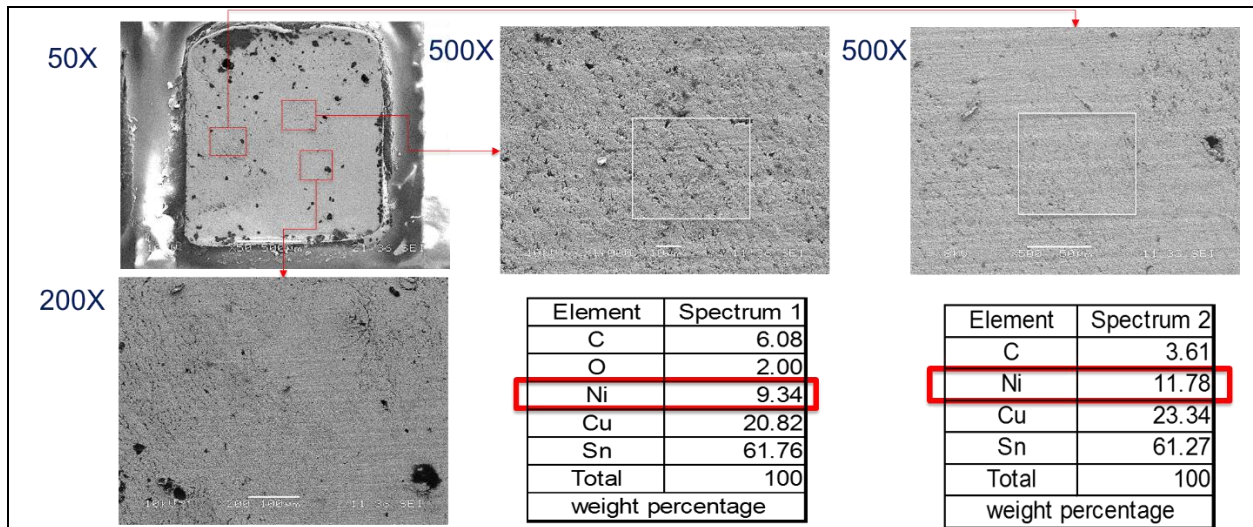
El análisis superficial en otras zonas de la soldadura residual con magnificaciones de 200X y 500X continuó mostrando cantidades importantes de Níquel que van desde 9% hasta 11% como se muestra en la figura 20.

En una unión de soldadura es normal encontrar los elementos cobre y estaño sin embargo en este caso se identificó el elemento níquel y que es muy probable que sea parte de la construcción del terminal del LED.

Figura 20. Resultado de EDX en tres zonas muestra contenido importante de Níquel

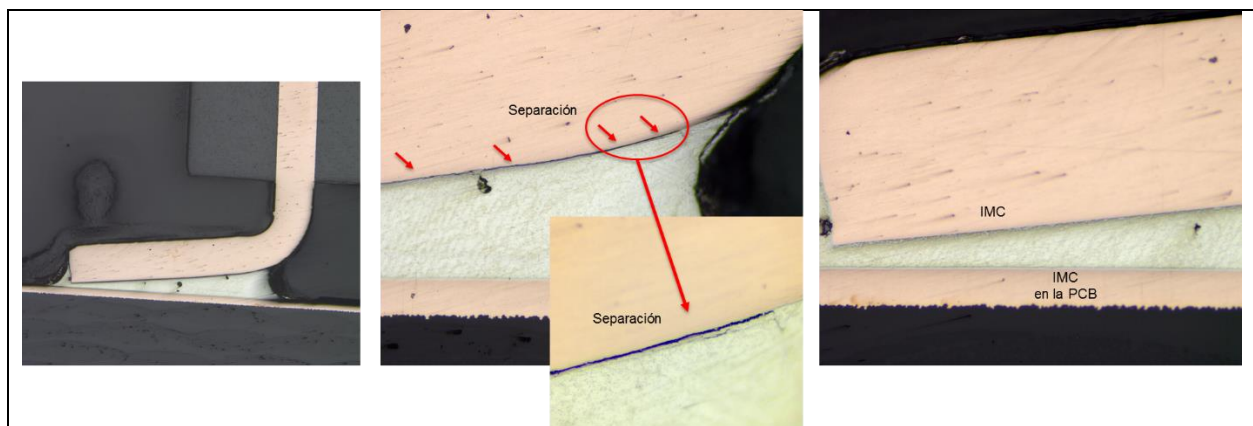
Al finalizar la preparación de la muestra y realizar el corte transversal se pudo observar bajo microscopio óptico el inicio de una separación entre la soldadura y la terminal del componente LED justo en la sección de la rodilla, esto se muestra en la figura 21.

Figura 21. Corte seccional del LED montado en la tarjeta que muestra la separación

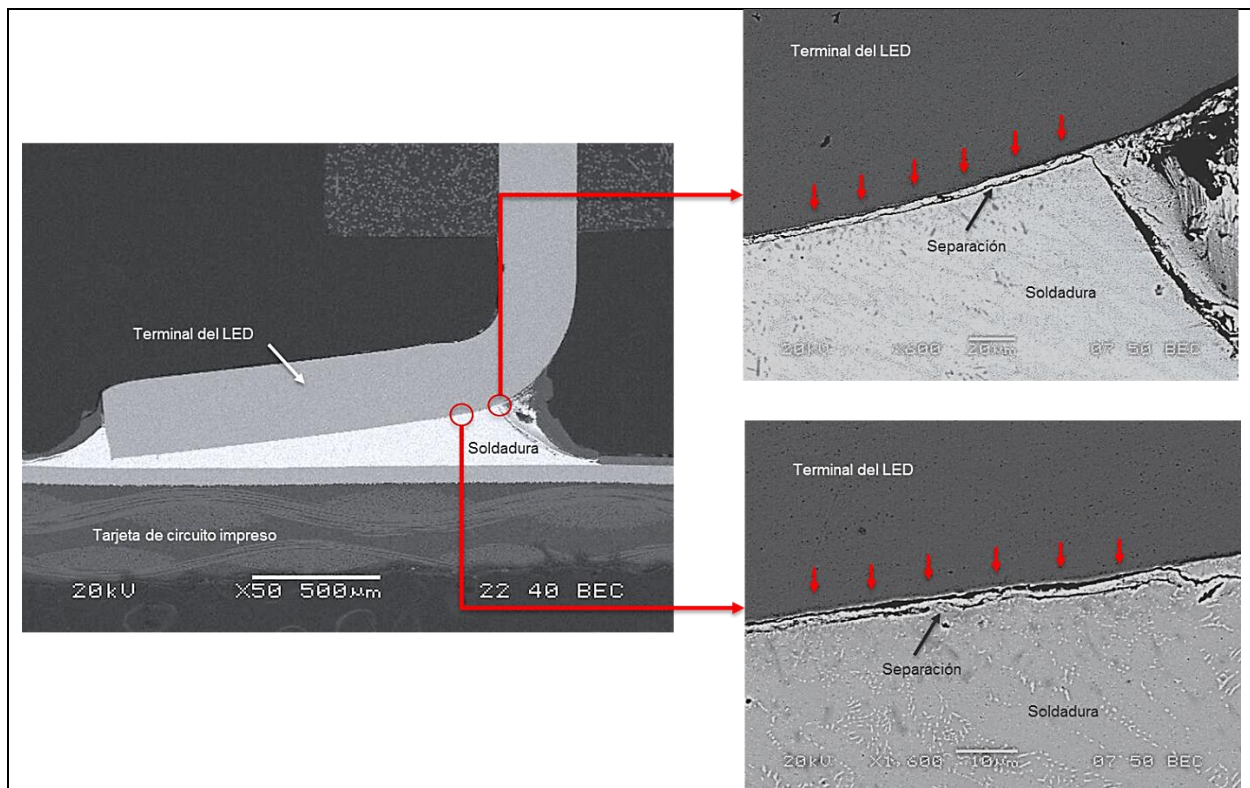
La inspección en SEM del primer corte transversal reveló una separación entre la soldadura y el terminal del LED justo debajo de la rodilla, esta característica se puede observar en la figura 22 donde se muestra en la imagen del lado izquierdo el corte trasversal de la terminal y se indica por medio de dos círculos rojos las posiciones donde se realizó una inspección a mayor nivel de magnificación que corresponde a las imágenes de la derecha. En estas imágenes se puede observar con claridad la separación entre la soldadura y el terminal del LED.

Figura 22. Corte transversal del LED de la primera tarjeta observada bajo el SEM

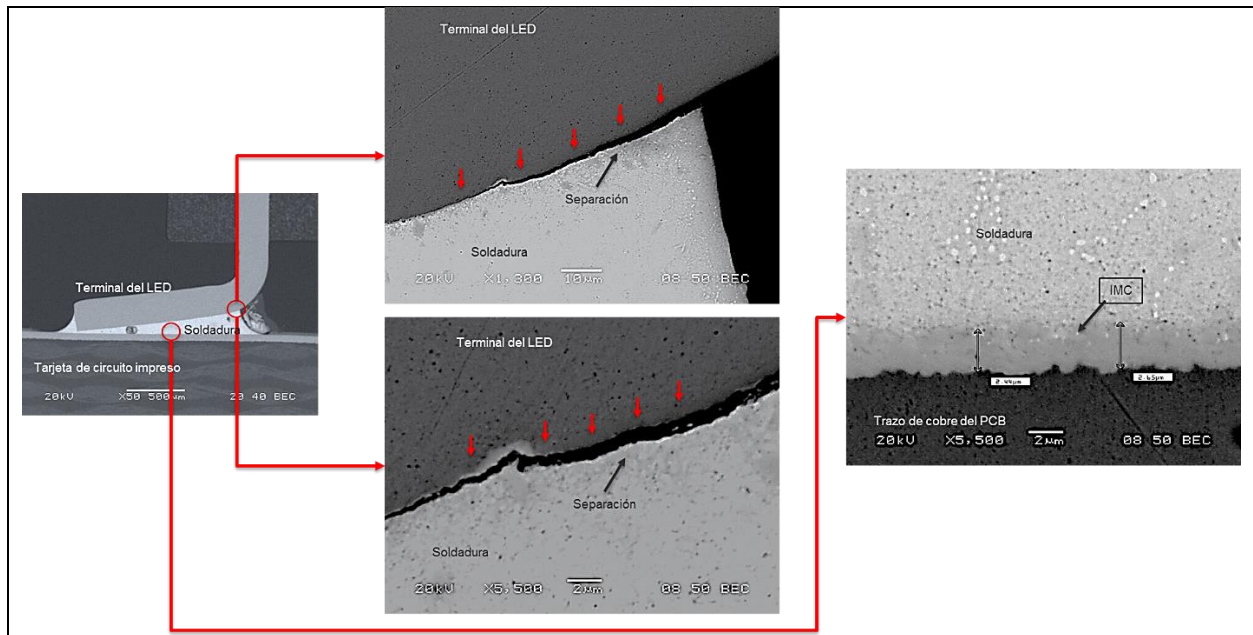
El segundo corte transversal realizado a otra de las tarjetas mostró características similares que la primera muestra; donde la separación se ubica entre la soldadura y la rodilla del terminal del LED en la figura 23. Como dato adicional se pudo observar en estas imágenes que no hay presencia de unión inter-metálica en la interfaz de la soldadura y el terminal del componente, sin embargo, si existe una unión inter-metálica

en la interfaz soldadura y plano de Cobre del PCB, esta unión se muestra en la imagen de la derecha tomada a 5000X.

La unión inter-metálica (Martin, 1999) o IMC por sus siglas en inglés es una capa muy delgada en el orden de  $0.5\mu\text{m}$  a  $3.0\mu\text{m}$  de espesor que presenta una estructura cristalina formada como resultado de la reacción química de la soldadura de estaño en estado líquido con el material base que en este caso es el cobre del PCB o el níquel del terminal del LED. Esta estructura mantiene unidos los componentes y proporciona la resistencia mecánica en la interfaz. En la figura 23. se pueden ver imágenes con una magnificación de 5000X de la interfaz entre la soldadura y el terminal del LED las cuales no presentan IMC, sin embargo, la imagen de la derecha corresponde a la interfaz entre la soldadura y el trazo de cobre en el PCB y se puede ver claramente esta capa de color gris perfectamente definida a todo lo largo de la unión.

Figura 23. Corte transversal del LED en la segunda tarjeta observado bajo el SEM

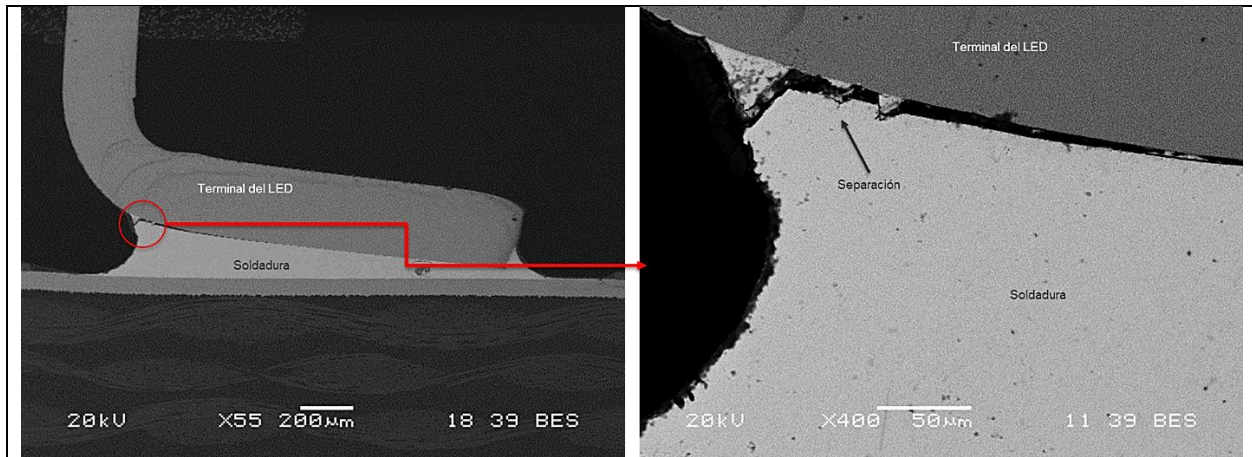
El tercer corte transversal mostró información similar a los anteriores y confirma el mismo tipo de falla en donde se presenta una separación en la interfase soldadura y el terminal del LED en la posición de la rodilla, esto se muestra en la figura 24. También en la imagen se puede observar residuos de soldadura adheridos al terminal del LED y que se desprendieron del cuerpo de la soldadura.

Figura 24. Corte transversal del LED en la tercera tarjeta observado bajo el SEM

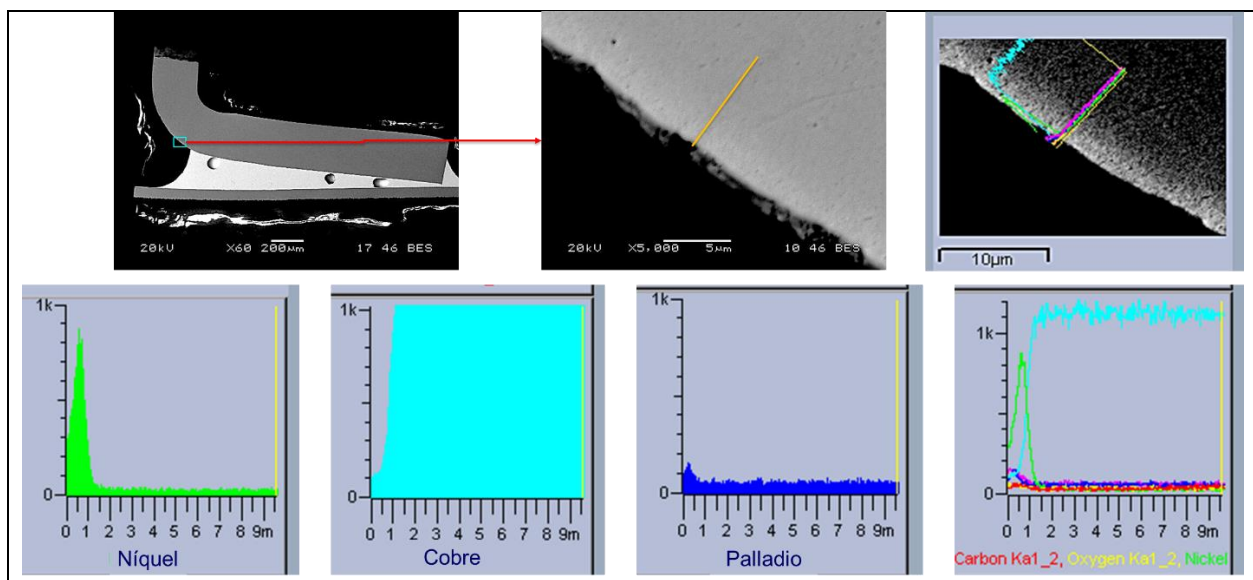
Por medio de una técnica conocida como línea de escaneo que consiste en trazar una trayectoria recta sobre la muestra que se desea analizar para que el instrumento de medición EDX vaya tomando la lectura correspondiente a los elementos que se detectan a medida que se avanza sobre esa ruta. En la figura 26 se pueden ver los resultados de la línea de escaneo identificando los elementos de níquel, cobre y paladio.

El punto de inicio de la línea de escaneo es desde afuera del terminal hacia dentro como lo indica la línea amarilla de la imagen y que corresponde al punto cero de la escala en las gráficas. Analizando las gráficas se puede identificar, que en las escalas desde el punto 0 a el punto 1, el instrumento de medición EDX obtiene más lecturas del elemento níquel y en menor proporción se identifica lecturas de cobre y paladio. A medida que el escaneo avanza hacia dentro del terminal la cantidad de níquel y paladio disminuye drásticamente, esto se puede ver en las lecturas de las gráficas a partir del 1 en adelante en la escala.

Una idea más clara de cómo está constituido el esquema de metalización del terminal del LED se puede ver en la cuarta grafica que agrupa la detección de todos los elementos en función de la distancia recorrida. De aquí se puede concluir que el terminal del LED tiene un recubrimiento exterior compuesto principalmente por níquel y con un porcentaje menor de paladio y que el material base es de cobre. Cabe mencionar que este esquema

de metalización no es común en componentes de SMT que deben ser soldados al PCB por medio de procesos estándares.

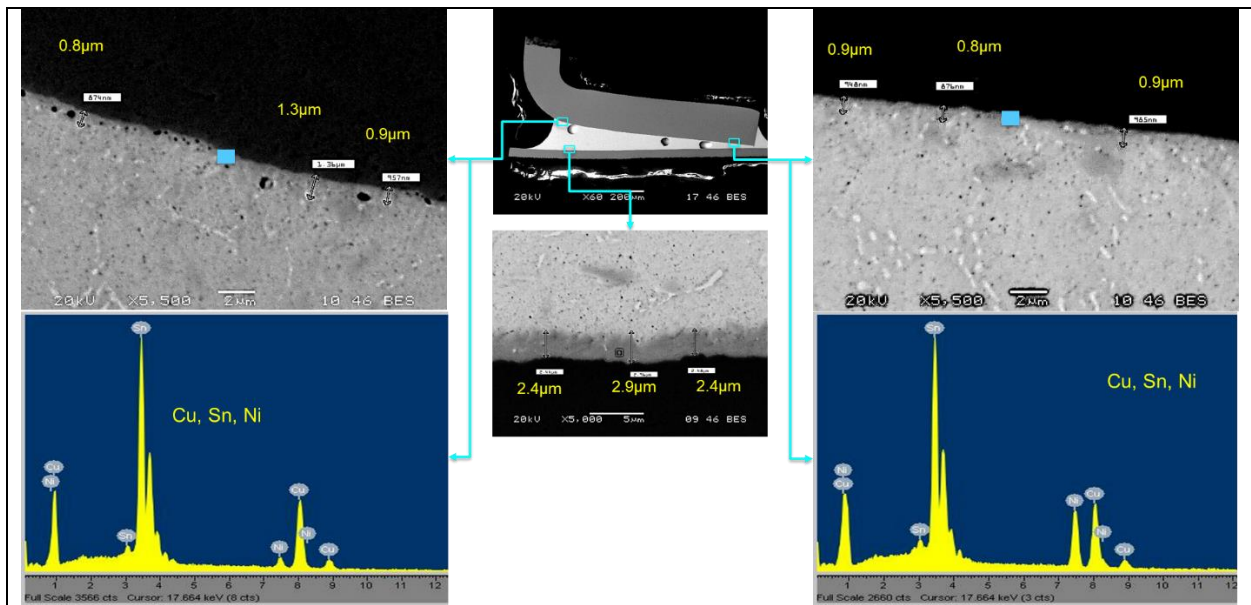
En la misma muestra se analizó la composición elemental del IMC en el terminal del LED figura 27 resultando que la unión inter-metálica está compuesta de cobre níquel y estaño y que posiblemente se trate de una estructura cristalina ternaria.

Figura 27. Identificación de los elementos que componen el IMC en el terminal del LED

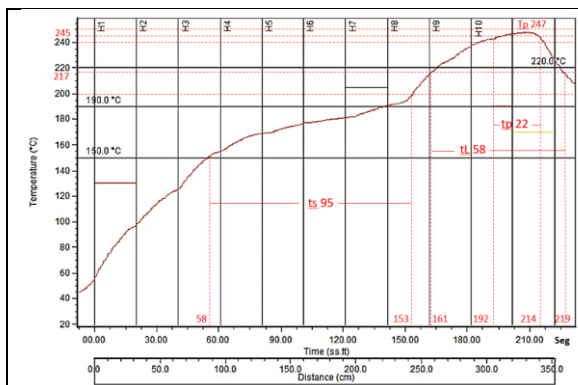
Figura 28. Perfil utilizado en el ensamble

El tL **tiempo por arriba de la temperatura en estado líquido del estaño** es un factor muy importante para generar una unión inter-metálica robusta porque cuando el estaño se encuentra en estado líquido comienza a disolver los metales que se encuentran en contacto con él, que en este caso se trata del níquel – paladio que recubre las terminales del dispositivo LED y del cobre que forma los trazos en el PCB; una vez que termina el periodo en que el estaño está en estado líquido, los átomos del cobre o níquel se recombinan y forman un compuesto químico que tiene la función de ser la unión inter-metálica IMC y que mantiene unidos a los componentes. Un ejemplo de una unión inter-metálica se puede observar en la figura 30.

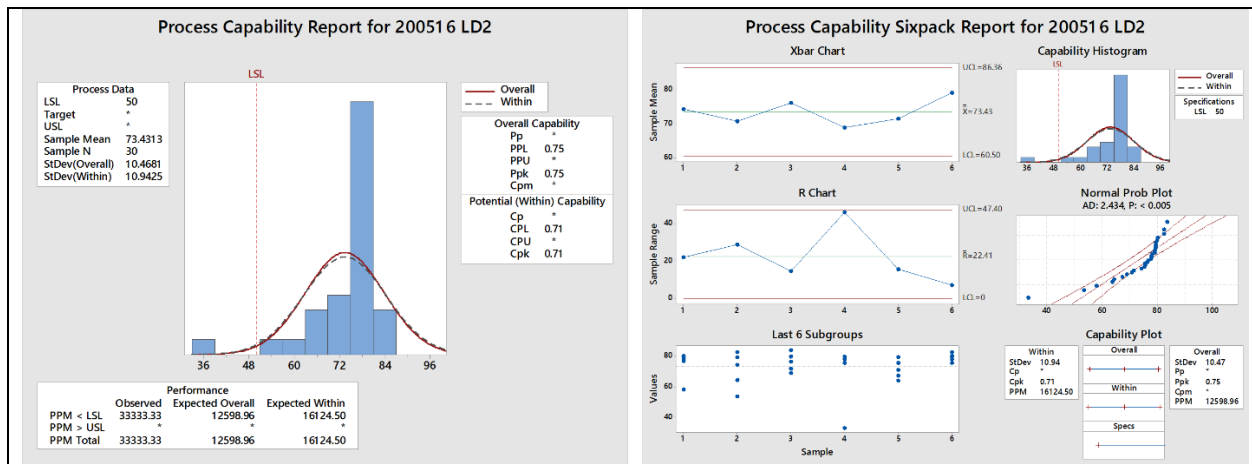
De los datos obtenidos para el LED2 se observa en la figura 33 que hay un punto cerca del límite de control en la gráfica de “R” y en el LED 3 la figura 34 muestra que hay un punto fuera de los límites de control en la gráfica “Xbar”, lo cual indica que el proceso no es robusto y que estará produciendo producto no conforme.

Figura 33. Resultados estadísticos de la prueba de esfuerzo cortante en el LED 2.

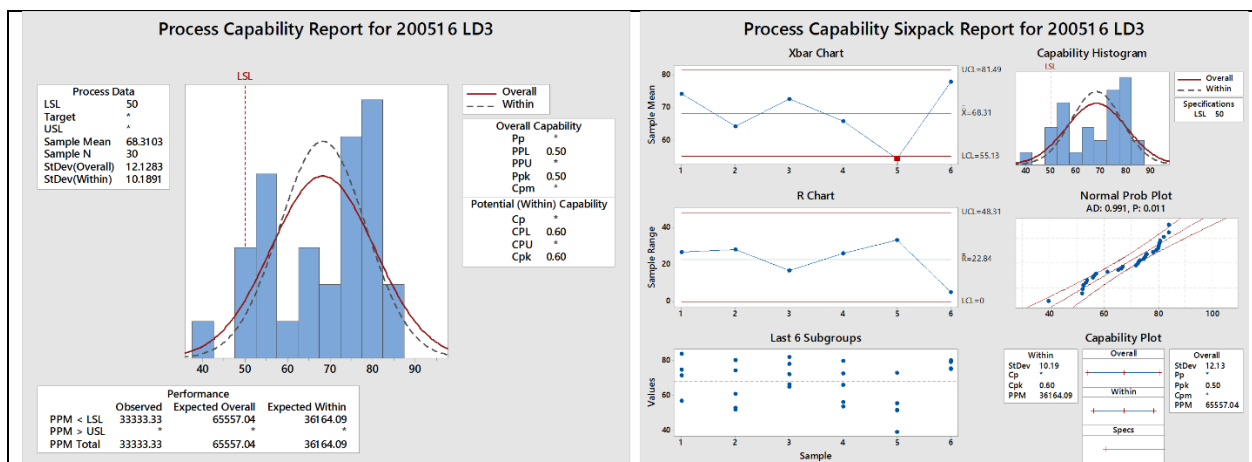
c) Este estudio también nos proporciona información de cómo se distribuye la población, en las gráficas identificadas como “Normal Prob Plot” se observa que para los dos casos las lecturas de los LED 2 y LED 3 las distribuciones no son normales porque los puntos no se alinean siguiendo la trayectoria de la línea recta que indica normalidad y hay puntos que están fuera del intervalo de confianza.

Figura 34. Resultados estadísticos de la prueba de esfuerzo cortante en el LED 3.

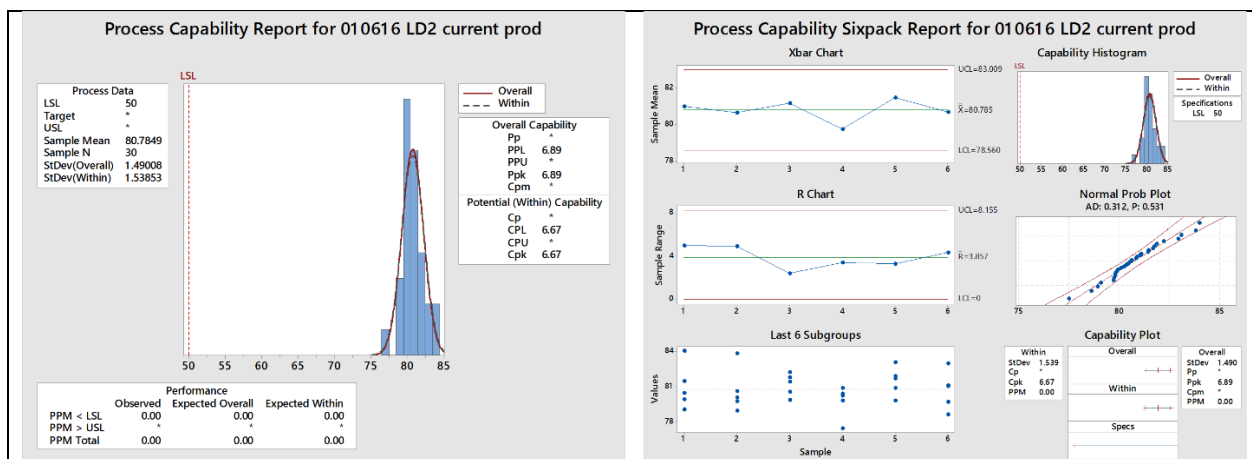
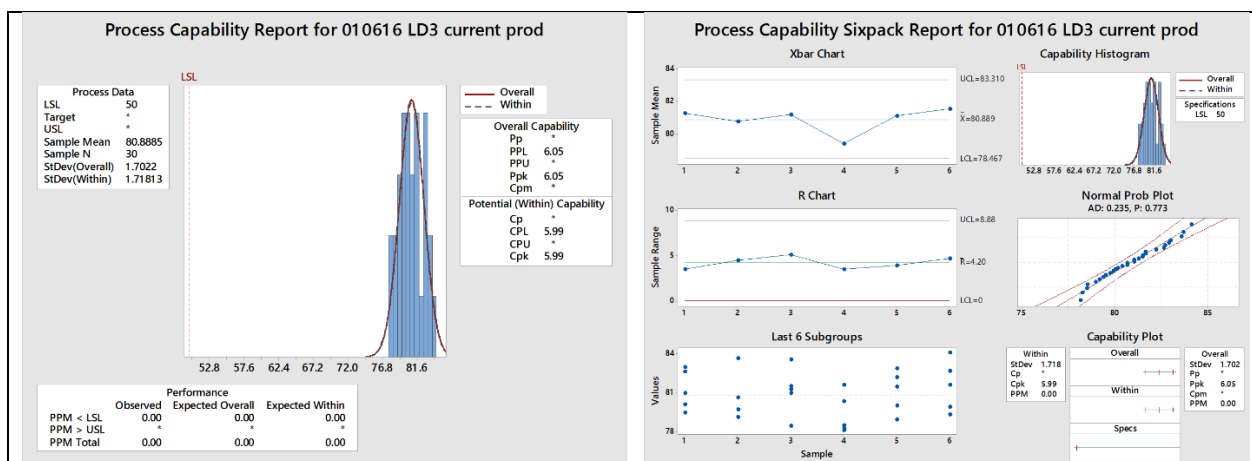
Posterior al DoE se adoptan las recomendaciones de cambio de parámetros en el proceso, así como en el tipo de pasta de soldadura y se corre la línea de manufactura con un lote de 100 unidades de las cuales se toman 30 tarjetas para hacer la prueba destructiva de esfuerzo cortante. Los resultados son significativamente diferentes, pues el valor promedio para desprender el LD2 es de 80.7Kg y antes del cambio el valor promedio era de 73.4Kg, en el caso del LD3 el nuevo resultado es de 80.88Kg y el anterior era de 68.3Kg.

Sin embargo, los resultados más contundentes son que la distribución de lecturas es normal y más estrecha con una desviación estándar de 1.53 para LD2 y 1.71 para LD3.

Ninguna de las lecturas se encuentra por debajo del límite mínimo establecido por el cliente que es de 50Kg; el conjunto de estos indicadores resulta en una capacidad de proceso Cpk de 6.67 para LD2 y de 5.99 para LD3. El pronóstico de defectos por cada millón de unidades producidas es de cero. Las gráficas del estudio estadístico se pueden ver en las figuras 37 y 38.
