**2E05A SAN PEDRO VALENCIA: Renovación urbana, saneamiento ambiental  
y emprendimientos turísticos.**

**Dictamen patológico para la rehabilitación de la ex biblioteca de San Isidro  
Mazatepec**

**Ing. Civil Javier Ignacio Mora Gutiérrez**

**Tlaquepaque, Jalisco, mayo de 2020**

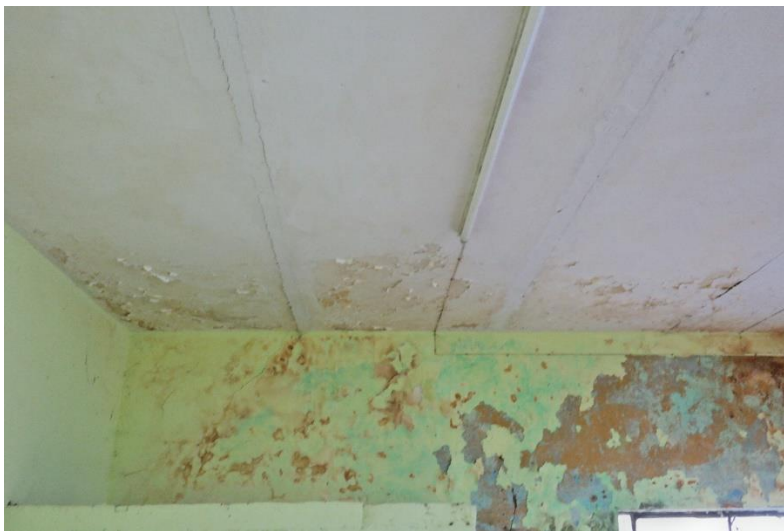
*Imagen 1: Identificación de deflexiones y humedades interiores (Mora, 2020).*

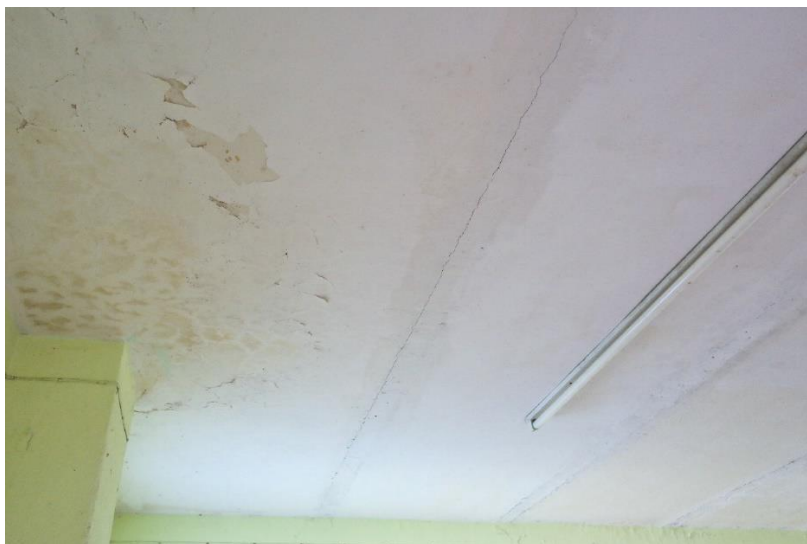
*Deflexiones 1*

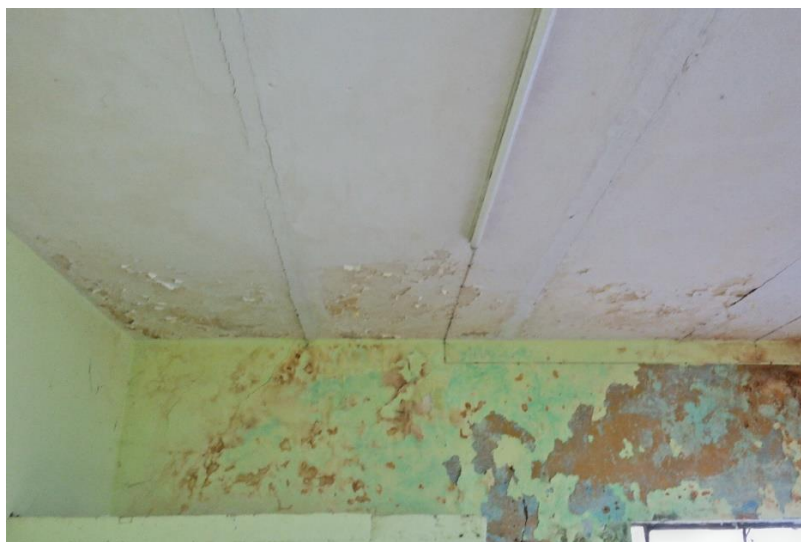
*Deflexiones 2 y humedad interior 1*

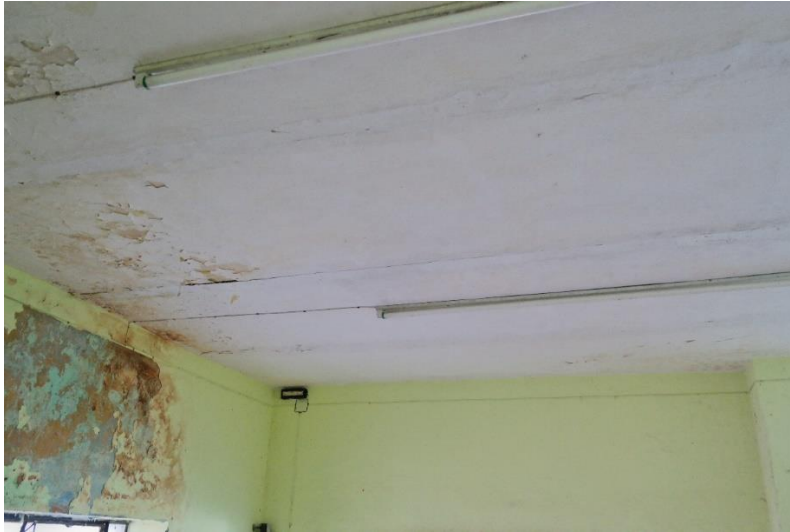
*Deflexiones 3 y humedad interior 2*

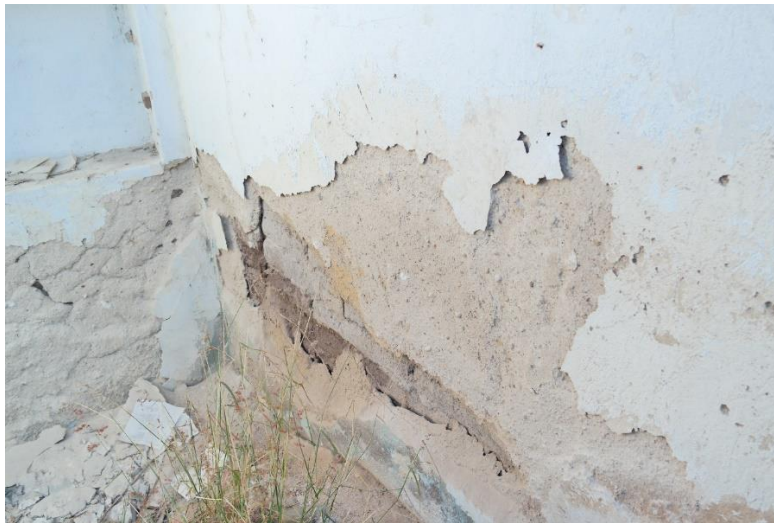
*Ascensión capilar*

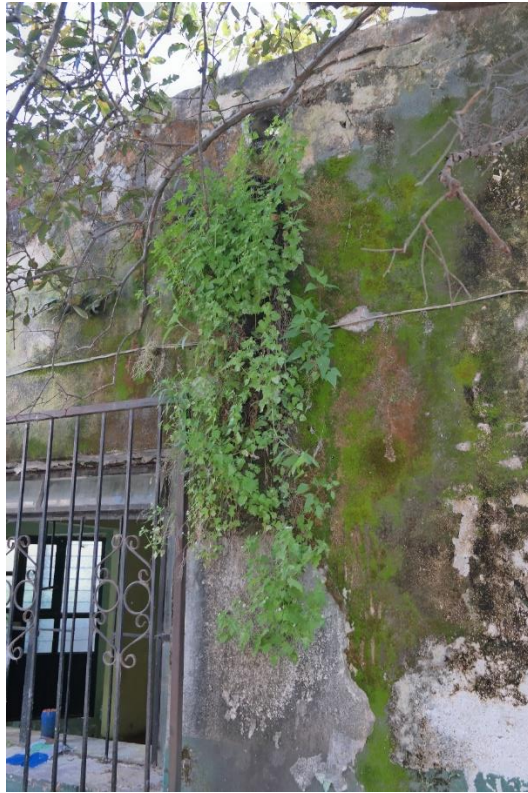
Varios muros de carga del inmueble presentan humedades visibles, sin embargo, en particular un muro de carga de mampostería (adobe) del inmueble tiene en la parte exterior vegetación, sobre todo moho y algunas enredaderas, en algunas zonas se distingue que el enjarre ha sido retirado por la misma vegetación y se pueden observar algunas grietas en las que hay raíces de las plantas que ahí mismo se encuentran; mientras que en la parte interior se nota una mancha de humedad que han estado repintando y sigue brotando.

*Humedad por condensación exterior*

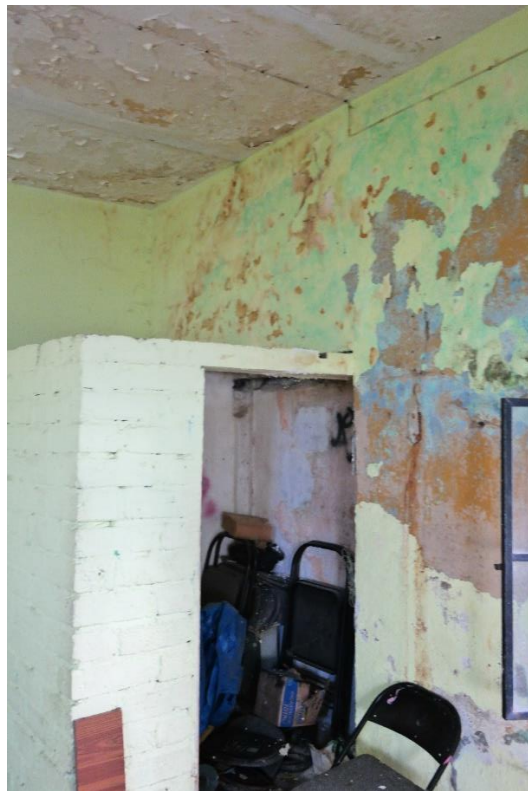
*Humedad por condensación interior*

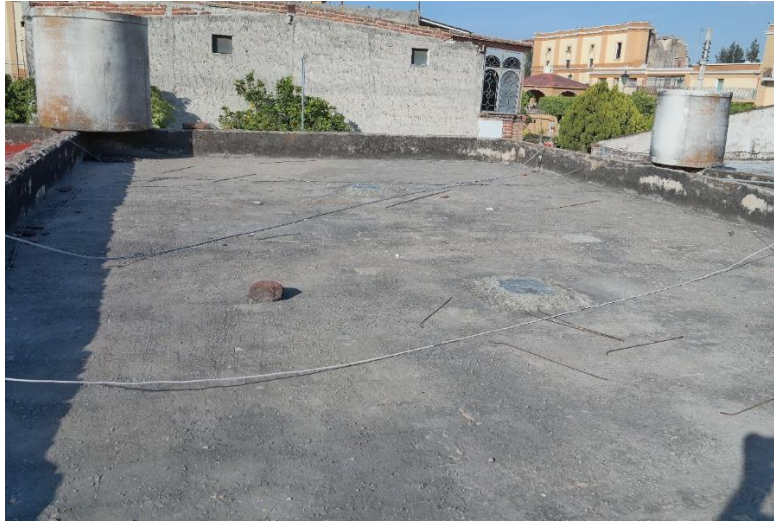
*Nivelación de azotea*

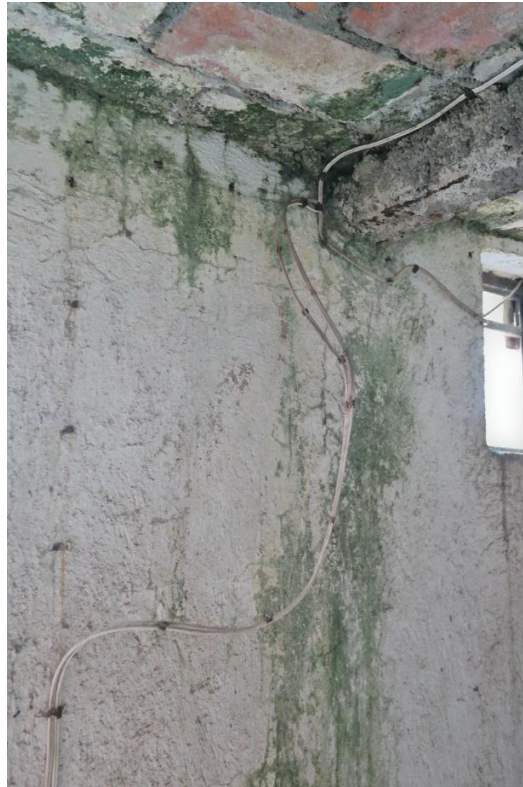
*Humedad por filtración*
