Departamento de Electrónica, Sistemas e Informática
Maestría en Diseño Electrónico

ESTUDIO PARA MEJORAR LA IDENTIFICACIÓN DE PROBLEMAS DE SOFTWARE

TRABAJO RECEPCIONAL que para obtener el **GRADO** de
MAESTRO EN DISEÑO ELECTRÓNICO

Tlaquepaque, Jalisco. 31 de mayo de 2021.

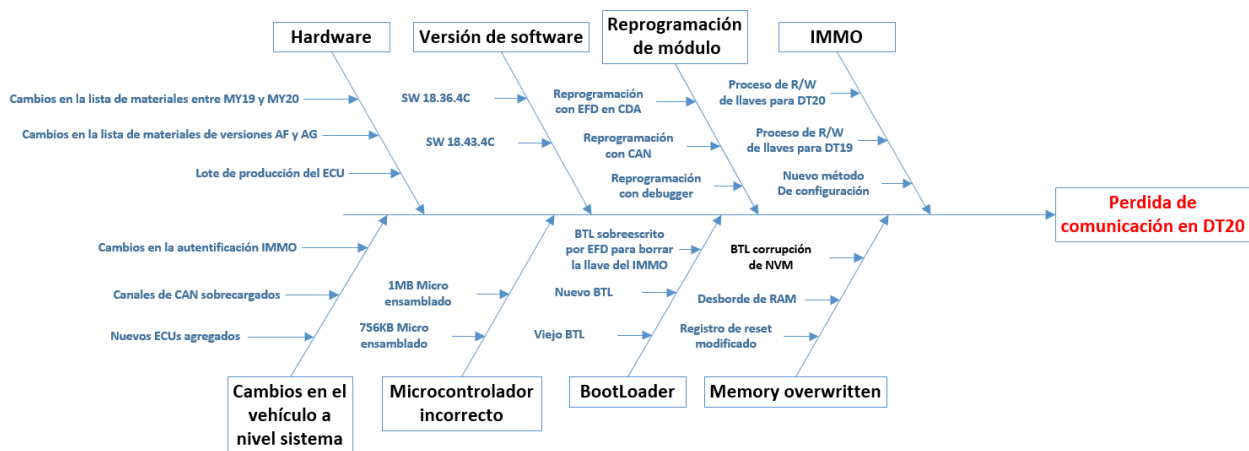
Fig. 2-2 Diagrama Ishikawa para la pérdida de comunicación en DT20

Se desea identificar la causa por las cual el BCMⁱⁱ modelo 2019 variante DTⁱⁱⁱ pierde comunicaciones con otros ECUs^{iv}, por medio de una lluvia de ideas el equipo de software y pruebas identificó las posibles causas que se muestran en la Fig. 2-2.

Del diagrama podemos conseguir varios temas de investigación. Dichos temas se investigaron y se menciona el resultado preliminar de cada uno, los análisis de mayor peso se convertirán en hipótesis y se profundizará en cómo se realizó la investigación de estos.

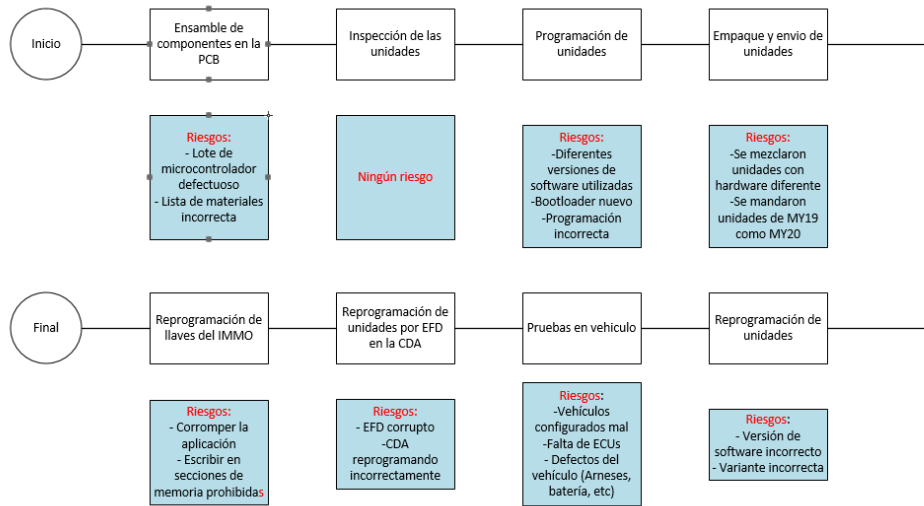
Fig. 2-3 Diagrama de proceso de las unidades con pérdida de comunicaciones

Con la información recabada de este diagrama podemos identificar los riesgos de cada etapa. Al analizar estos riesgos se obtienen posibles causas del problema, las cuales se describen a continuación.

- El proceso de montaje de hardware: ya sea materiales incorrectos con la actualización de la lista de materiales, o que el lote del microcontrolador este defectuoso, o el cambio de microcontrolador
- El proceso de programación: la unidad pasa por cuatro programaciones, en las cuales se le pudo cargar imágenes erróneas, sobrescribir el bootloader, programar las tarjetas con software para otro microcontrolador, corromper la memoria al tratar de borrar las llaves del IMMO^{xii}
- El proceso de pruebas: que los vehículos de pruebas tengan componentes dañados, que los arneses no estén en buenas condiciones, que el vehículo tenga nuevos ECUs y haya algún problema de compatibilidad, que el estado de la batería no sea el óptimo.

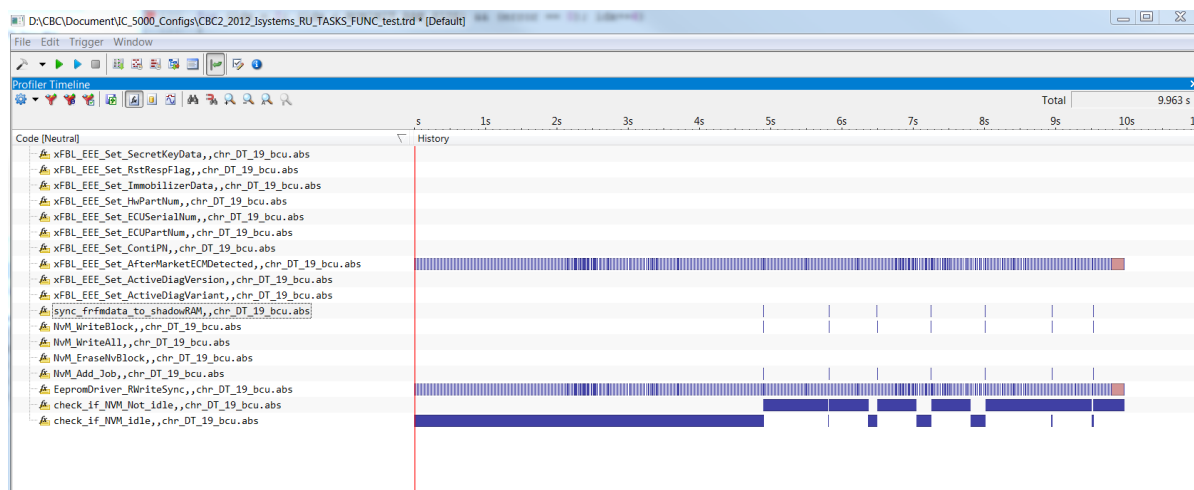
Fig. 4-1 Imagen de una simulación y ejecución de tareas de un microcontrolador

Después de validar y estudiar las ejecuciones de las tareas, se encontró que existía una carga de procesamiento el controlador de NVM, ya que estaba escribiendo constantemente. Este comportamiento no era correcto y se daba porque no se diseñó con semáforos ni mutex. Esto provoca que exista la posibilidad de sobrescribir datos y que al verificar la escritura sea incorrecta. Al tener una corrupción de datos, el controlador de NVM inicia de manera segura el bootloader para buscar una aplicación válida o una nueva para reprogramar.

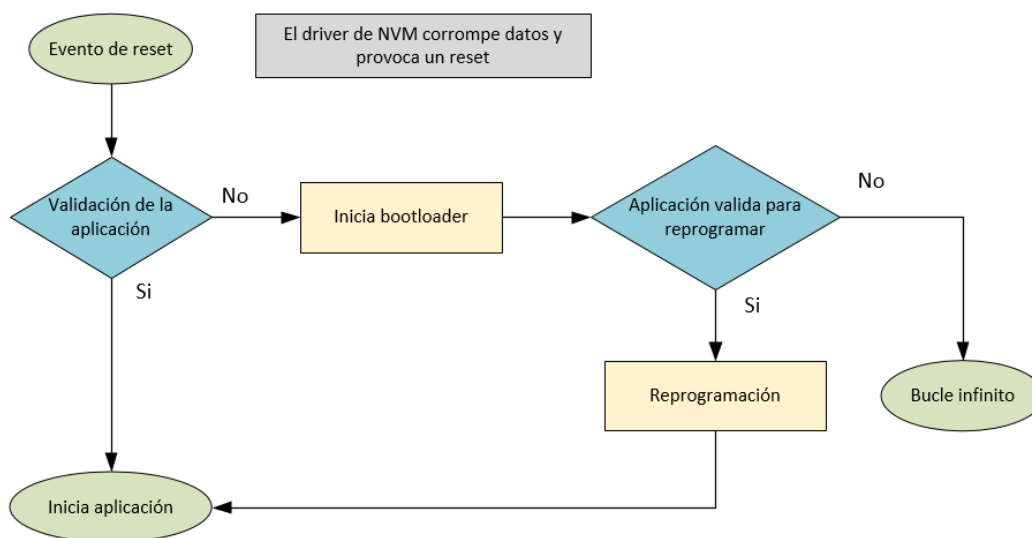
Fig. 4-2 Ilustración de los saltos entre la aplicación y bootloader

Esto fue precisamente lo que sucedió, la escritura excesiva del controlador de NVM provocaba que las secciones de memoria se corrompieran y estas a la hora de ser verificadas, se marcaran como corruptas, provocando un reset en el módulo. Al reset, el bootloader evalúa si la aplicación esta corrupta o no; si esta corrupta busca una nueva imagen para reprogramar, si no encuentra se queda en un bucle infinito. Si encuentra que la aplicación es correcta salta a la aplicación y esta es ejecutada con normalidad. En este caso particular como la NVM corrompió información y no se reprogramaba la unidad se quedaba en el bucle infinito en espera de una aplicación válida. La Fig. 4-2 explica de manera gráfica estas transiciones.

El reset fue ocasionado por la corrupción de datos que originó el controlador de NVM, esto se debía por la gran carga de trabajo que demandaba la aplicación. Al investigar la función que necesitaba del servicio de escritura a NVM se encontró que tenía un error de codificación, este error de codificación consistía en que las evaluaciones estaban siendo ejecutadas en un orden incorrecto. Sin embargo, no se había detectado antes porque esta funcionalidad es inusual. La funcionalidad se llama aftermarket, y consiste en guardar en una sección de memoria no-volatile, una bandera que se activa al detectar modificaciones en las computadoras, esto con la finalidad de proteger la integridad del vehículo.

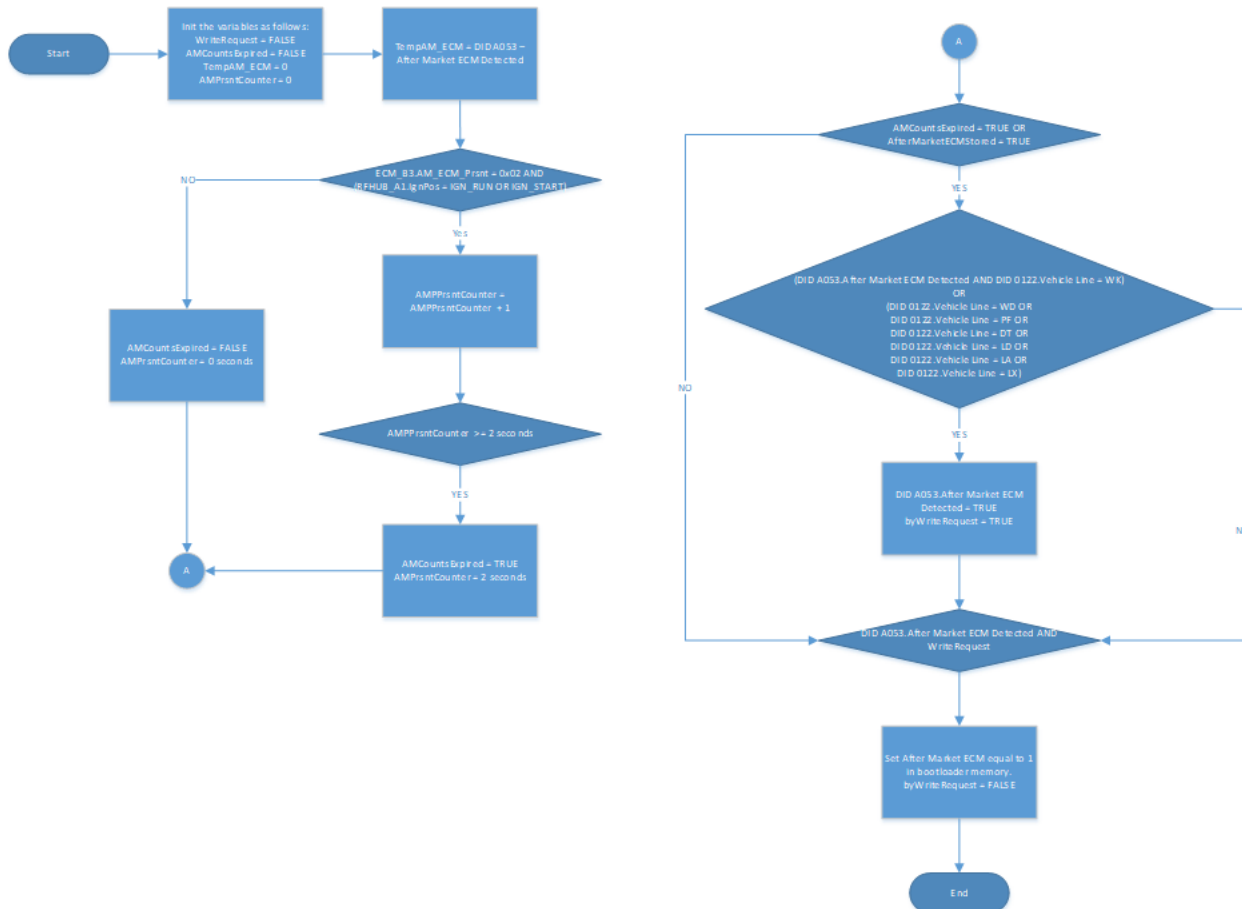
Fig. 4-4 Diagrama de flujo de la funcionalidad aftermarket con el problema

primera imagen hace la evaluación correctamente y la segunda imagen no evalúa contra aftermarket, esto desencadena la constante escritura y la corrupción de datos en la NVM. La Fig. 4-4 explica de manera detallada la transición de la funcionalidad.

Ya con la raíz del problema identificada se procedió a elaborar la solución, la solución inicial era regresar la implementación como estaba. Sin embargo, se descartó por el hecho de que no cumplía con los estándares de codificación (MISRA). Se procedió a rehacer la funcionalidad de aftermarket con la retroalimentación del cliente y la experiencia adquirida al evaluar todas las pruebas. El rediseño de la funcionalidad quedó con mayor robustez y más segura. Además, se le agregaron semáforos y mutex al controlador de NVM para mejorar su desempeño.
