# **INSTITUTO TECNOLÓGICO Y DE ESTUDIOS SUPERIORES DE OCCIDENTE**

MAESTRÍA EN PROYECTOS Y EDIFICACIÓN SUSTENTABLES

Evaluación de vulnerabilidad de viviendas afectadas por hundimientos en función  
de los tipos de materiales empleados en el pueblo de Jocotepec, Jalisco

Presenta: Oscar Leal Rubio

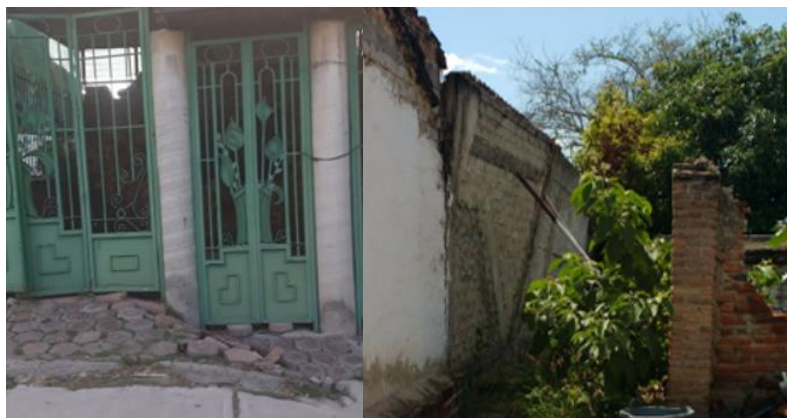
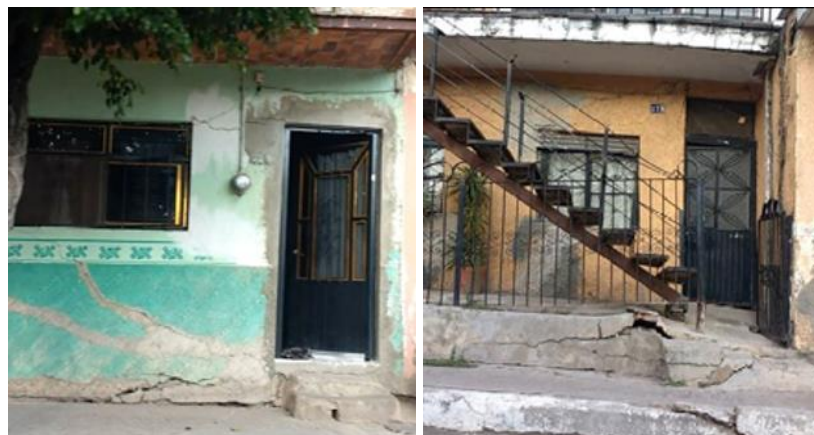
La falla geológica ha afectado a más de 200 edificaciones incluidas una iglesia y una escuela. Los daños principales se han identificado en la cimentación y en la estructura resistente vertical (muros de carga). Además, se han observado daños no estructurales en muros perimetrales (muros tapón) que no son de carga como los que se encuentra en los patios y delimitaciones de terrenos. Como ejemplo de estos daños en el pueblo se identifican edificaciones donde la deformación del suelo hace que se ocasione un agrietamiento y deformación de la vialidad en calle y banqueta y también se prolongue el asentamiento al muro de la fachada (ver Fig. 1.2a). Otras edificaciones han sido abandonadas después de intentar asegurar la estructura de cualquier forma, en la Figura 1.2b se aprecia un muro colindante apuntalado para evitar su colapso (ver Fig. 2b). De igual manera en la Figura 1.2c los propietarios de la vivienda han tratado de dar mantenimiento a las grietas que han aparecido en los muros, en este caso de la fachada se aprecian los daños en la ventana y en la puerta (ver Fig. 1.2c). En la Fig. 1.2d se observa otro fenómeno donde existe una sobre elevación en la banqueta y también

presenta grietas en el muro de la fachada (ver Fig. 1.2d). El tipo de vivienda típica en la zona está construida de mampostería de tabique recocido, en la mayoría no confinada. Además, existen algunas viviendas construidas de adobe que son las más antiguas del pueblo. Hasta hoy se han demolido algunas viviendas porque su estabilidad estructural es muy frágil y algunos elementos de la estructura han colapsado fuera del plano por inestabilidad poniendo en peligro la vida de los habitantes y transeúntes. Además, se han detectado daños en las tuberías de agua potable y alcantarillado, así como en los postes de alumbrado público, afectando fuertemente la calidad de vida de los pobladores de Jocotepec, Jalisco.

Figura 1.2. Viviendas dañadas en Jocotepec, Jalisco: a) deformación del suelo b) apuntalamiento en muros c) agrietamiento en muros d) deformación de suelo y muros (2016).

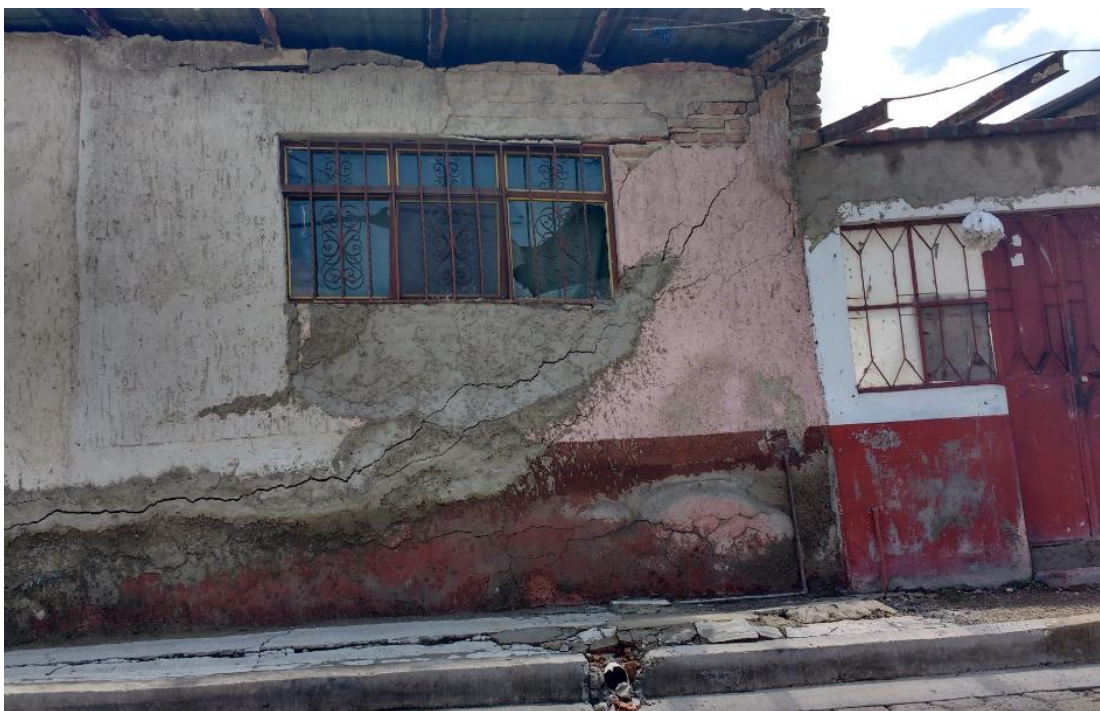
Figura. 1.6. Vivienda dañada ubicada en calle Juárez. Jocotepec (2016).

Una de las viviendas más representativas dañadas por la subsidencia, ubicada en la calle Juárez de la cabecera municipal de Jocotepec (ver Fig. 16) se encuentra en el área amarilla del mapa de la Fig. 1.5, en un intervalo de hundimiento entre los 3 y 4 cm. Este hundimiento del terreno ocasionó daños principalmente en muros. En la Fig. 1.6 se aprecia en el muro de la fachada una grieta que comienza de manera horizontal y después en diagonal. Por el deterioro del recubrimiento se nota que el muro fue construido con mampostería de ladrillo rojo recocido y una dala de cerramiento. También se observa que no se utilizó un confinamiento en la ventana y probablemente la distancia entre castillos supera la recomendada en los reglamentos.

Además, se aprecia el uso de mortero para tratar de sellar las grietas, pero como es un material rígido tiende a agrietarse nuevamente.

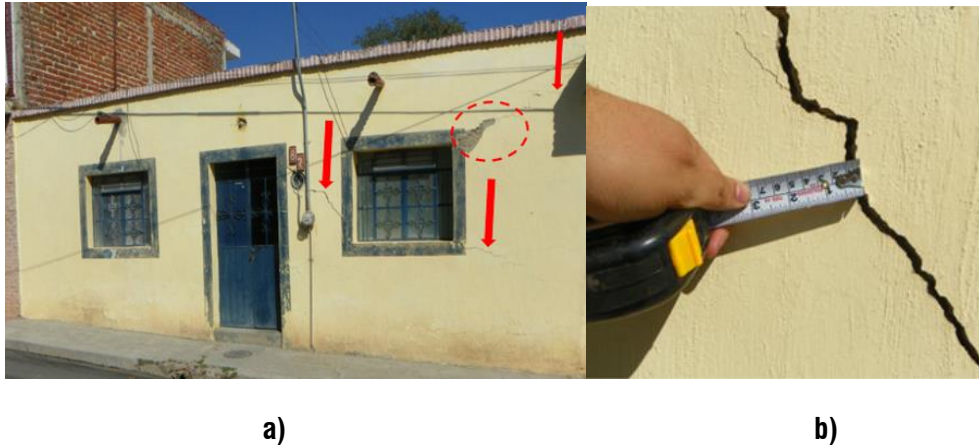
Figura 4.2. Vivienda V1 de la manzana M1; a) presencia de grieta diagonal y b) medición de grieta.

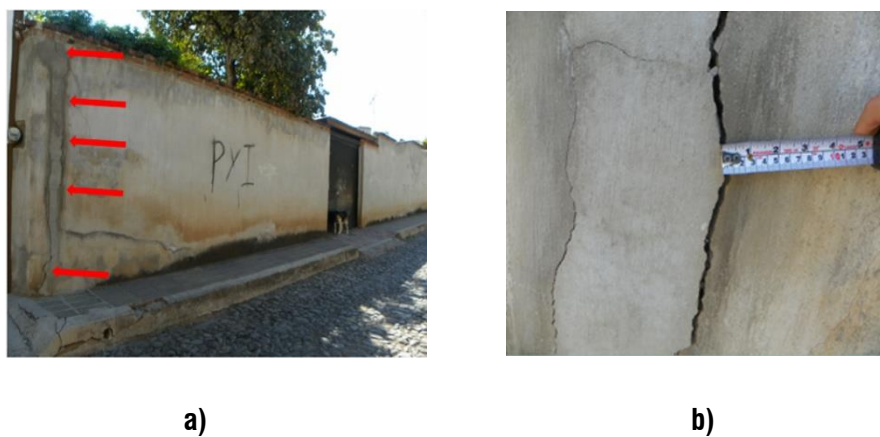
Figura 4.3. Vivienda V2 de la manzana M1; a) presencia de grieta vertical b) medición de grieta.

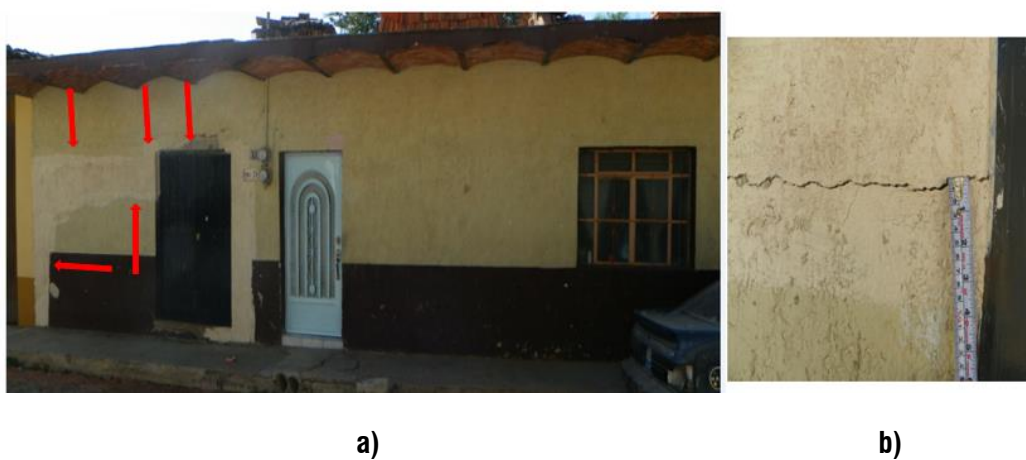
Figura 4.4. Vivienda V3 de la manzana M1; a) presencia de grieta b) medición de grieta.

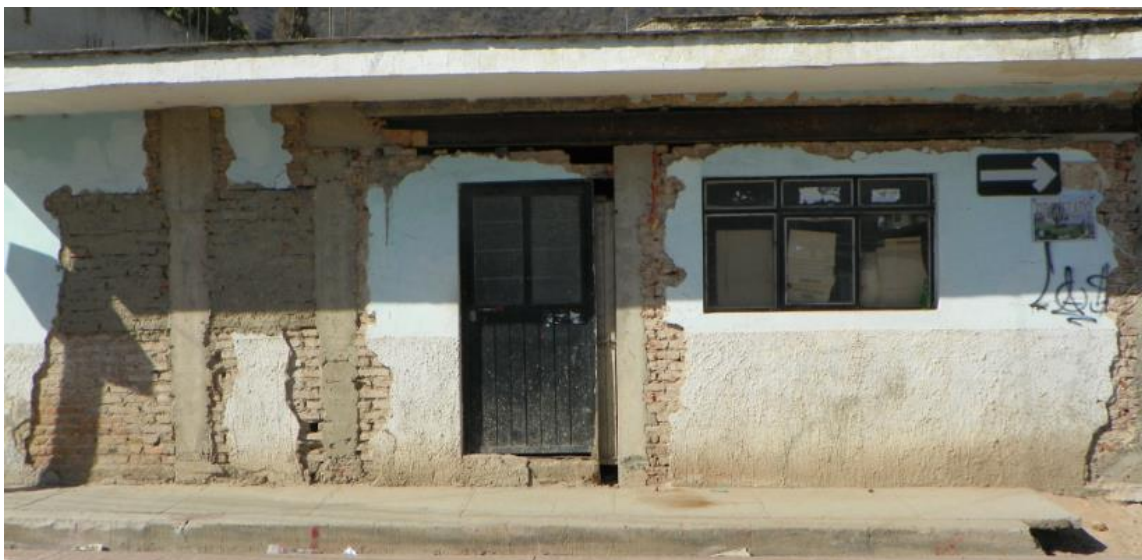
Figura 4.5. Vivienda V4 de la manzana 1 con intervención estructural.

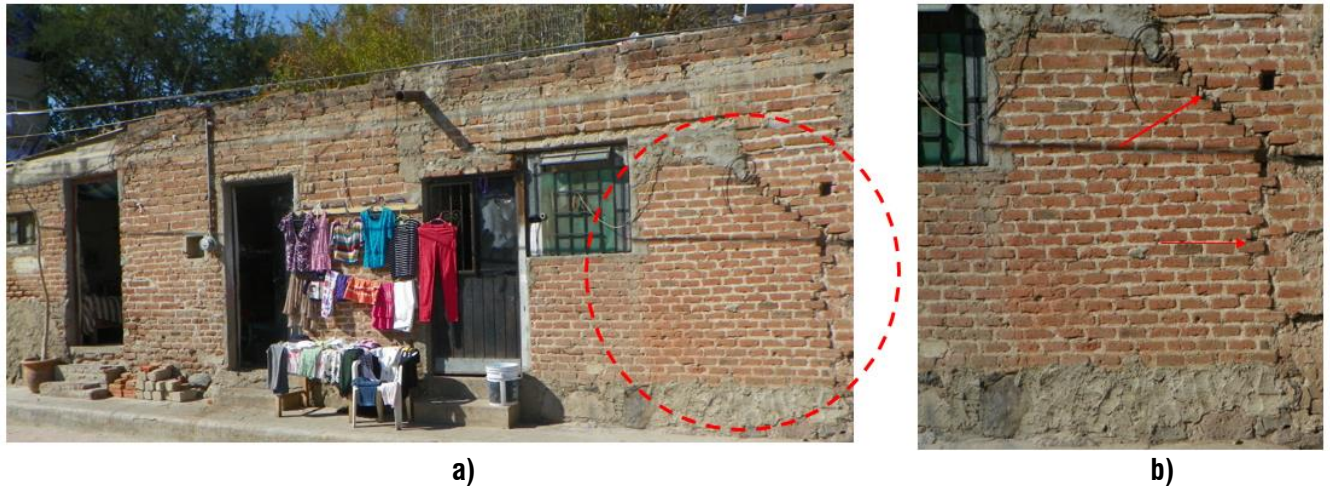
Figura 4.6. Vivienda V5 de la manzana M1; a) vista de la fachada principal y b) grieta de tipo escalonada y vertical.

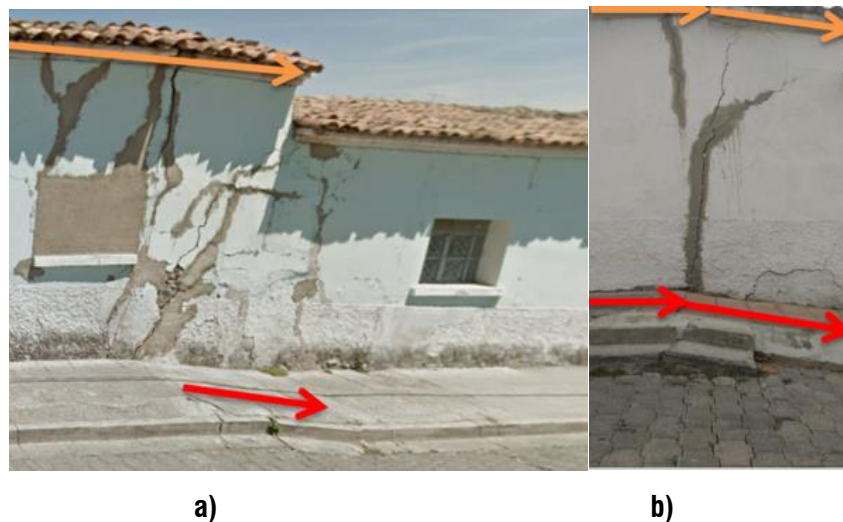
Figura 4.11. Vivienda V5 de la manzana M2; a) fotografía del 2013 y b) fotografía del 2016.

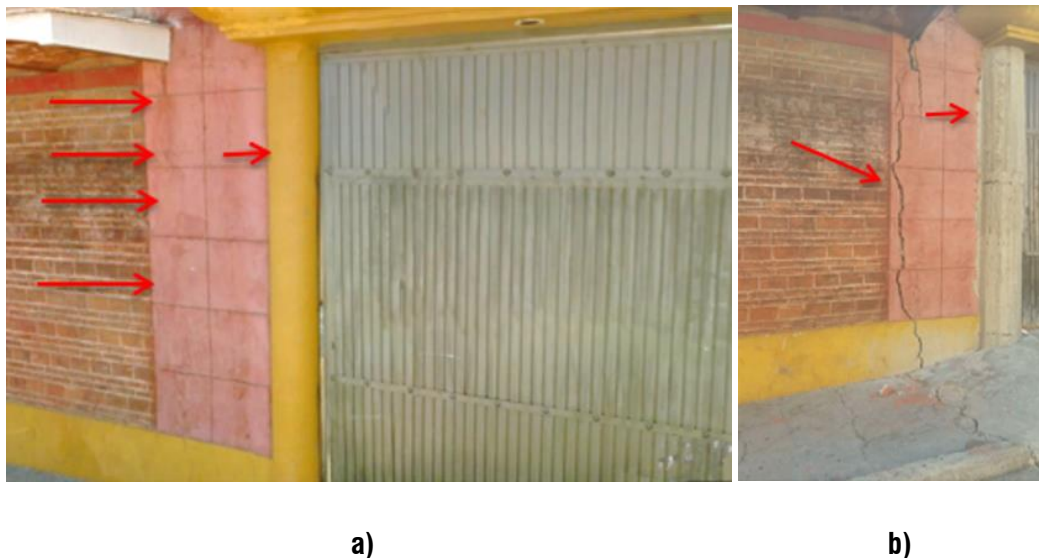
Figura 4.12. Vivienda V6 de la manzana M2; a) fotografía del 2013 y b) fotografía del 2016.

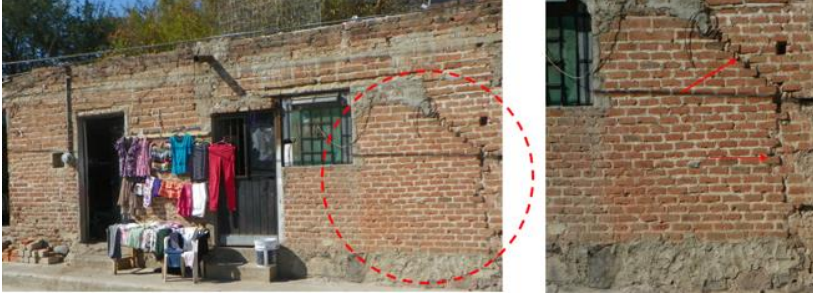
<p data-bbox="768 940 1224 968">Vivienda V5 en manzana M1. Calle Degollado</p>
0.40 Alto

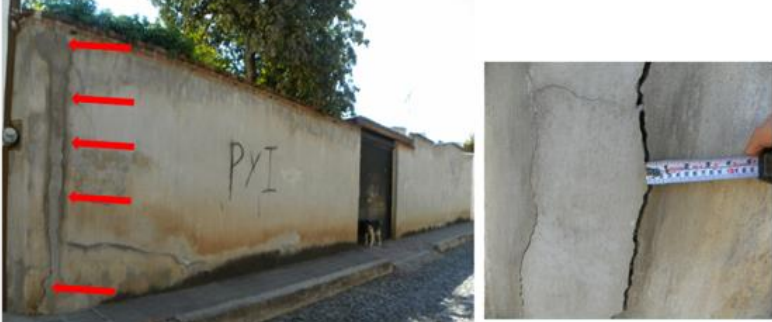
<p data-bbox="781 1304 1211 1331">Vivienda V2 en manzana M1. Calle Aldama</p>
0.75 Severo

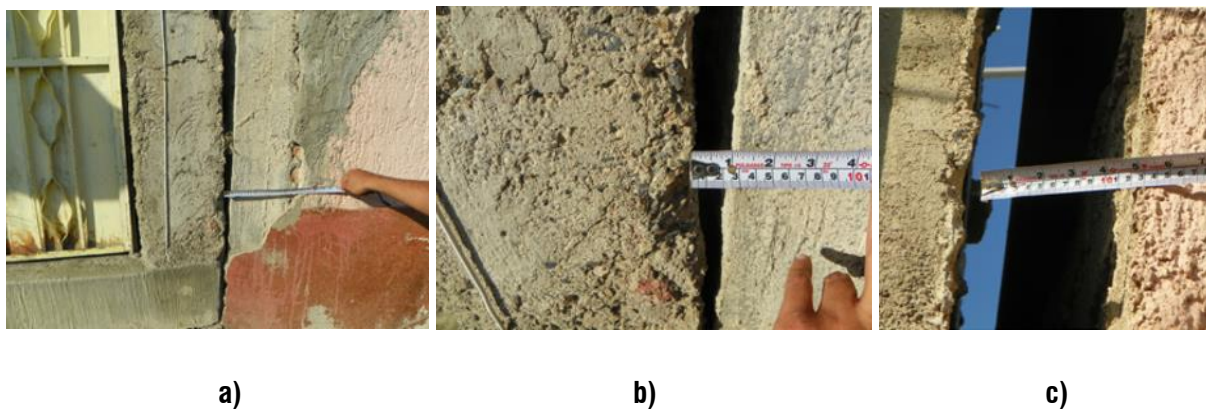
Figura 4.15. Separación de edificaciones colindantes; a) parte inferior de muros b) parte media de la apertura c) parte superior de la separación de muros.
