REHABILITACIÓN CALLE AHUEHUETES GUADALAJARA, JAL

PROYECTO DE APLICACIÓN PROFESIONAL ITESO
LABORATORIO DE ESPACIO PÚBLICO 2017

Rehabilitación de la Calle Ahuehuetes en Guadalajara, Jalisco

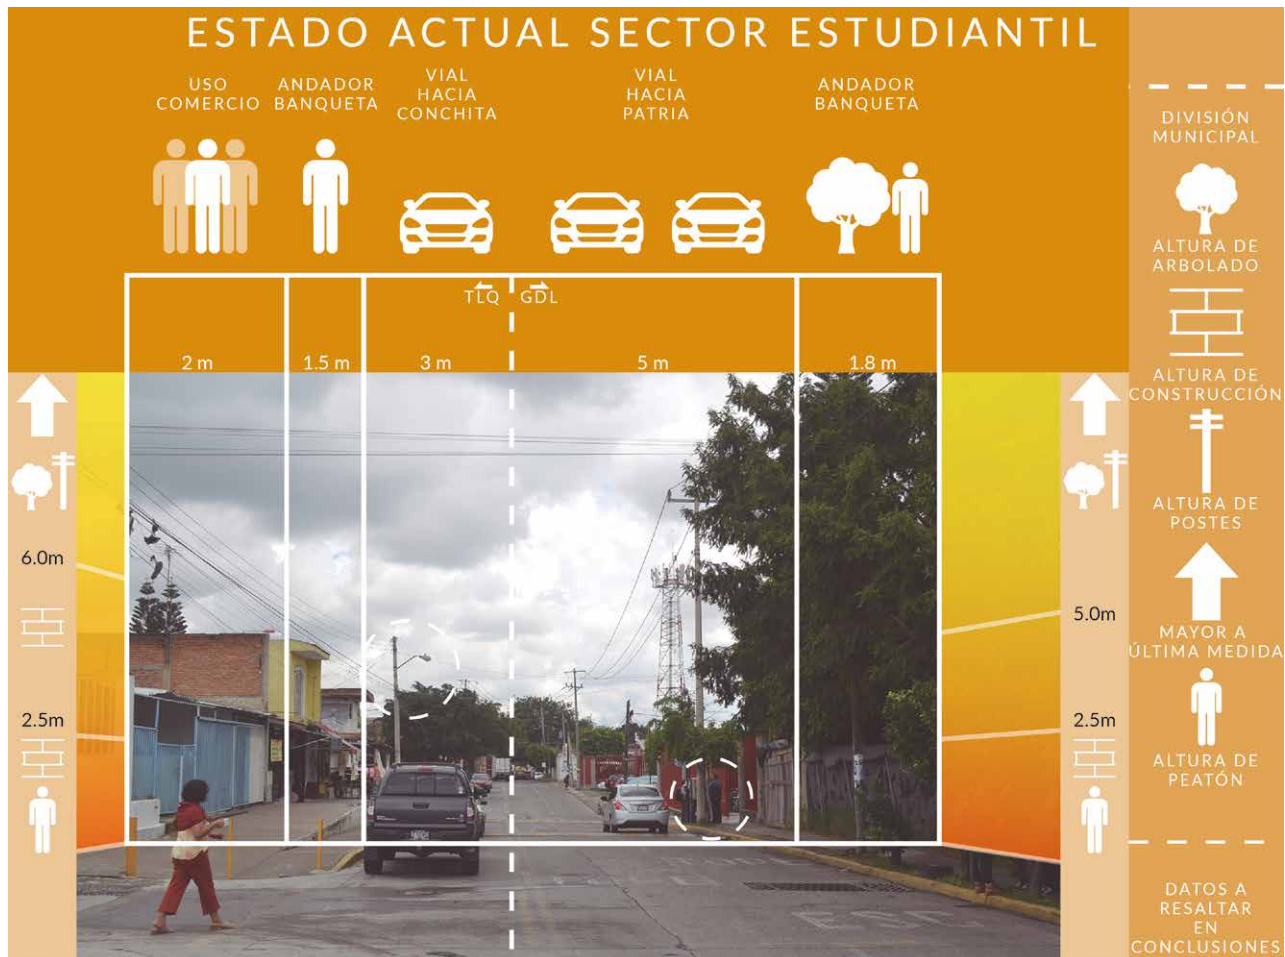
Fig.4.3 Elaboración propia

La sección vial en este sector tiene dos características que le definen; la primera esta definida en el lado de Guadalajara donde se encuentra la Preparatoria No. 13, .en esta sección la banqueta al ser de 1.5 metros se reduce el flujo continuo del peatón, y al ser ocupada parcialmente por la infraestructura y el follaje extenso del arbolado se obstaculiza el acceso a personas con discapacidad. La segunda esta definida del lado Comercial, en la cual la banqueta tiene distintos usos, así como peatonal y comercial, esta tiene relieves lo cual modifica el su uso por los peatones.

Poca
iluminación

Banquetas
chicas

Desniveles en
Banquetas

Carril de
Estacionamiento

Movimiento
Estudiantil

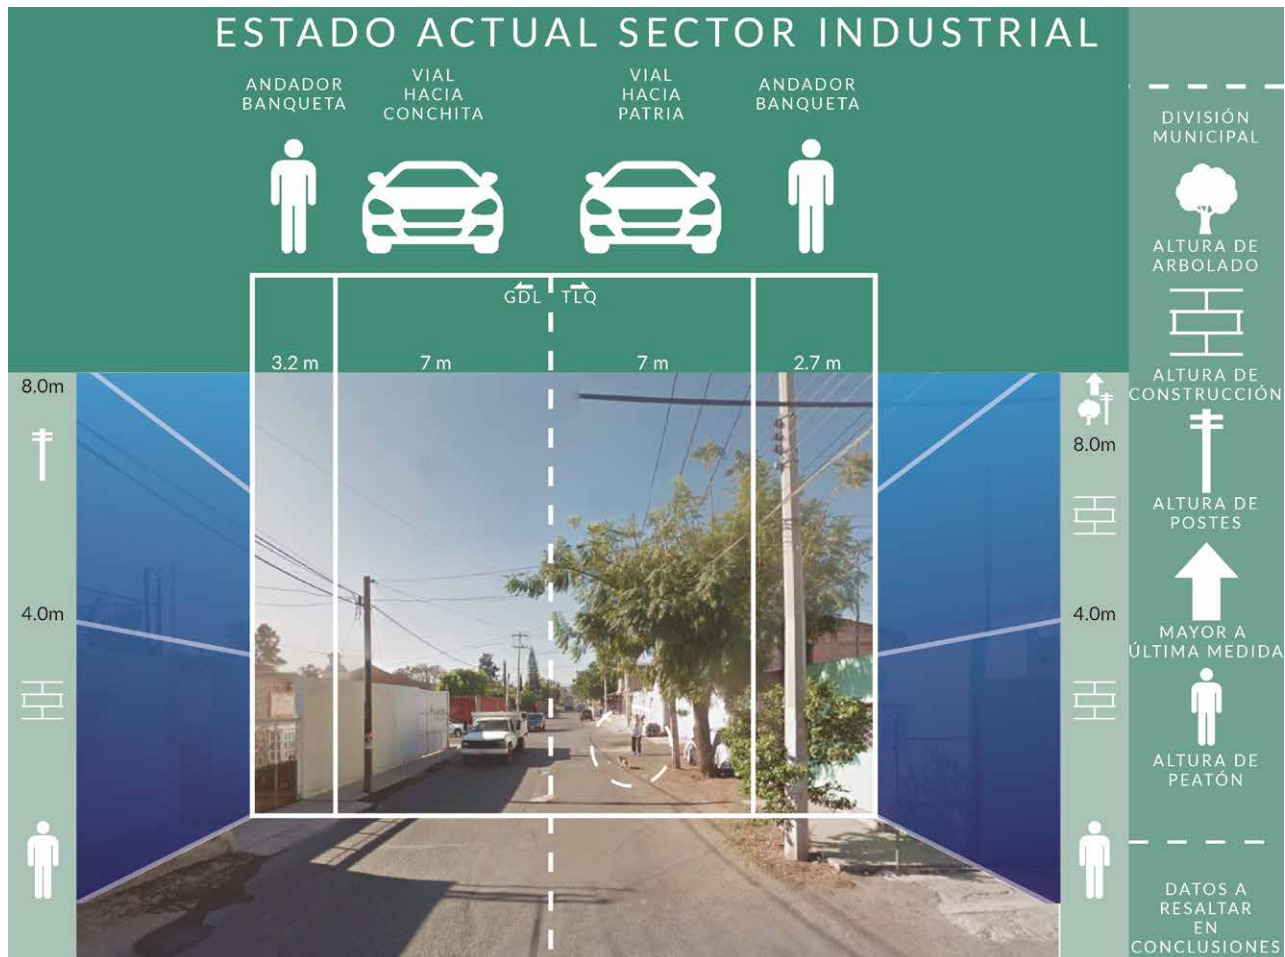
Fig.5.3 Elaboración propia

En esta sección vial la característica que más resalta es la problemática de los vehículos que utilizan un carril como estacionamiento, además no se cuenta con banquetas bien construidas lo que dificulta al peatón circular por ellas; Esta sección cuenta con construcciones que van de 4 a 8 metros de altura, destacando las edificaciones de empresas privadas. La parte de alumbrado público es escasa, donde solo existen 2 luminarias en su recorrido.

Alturas mayores
a 3m en uso
Industrial

Peatones no
circulan por
banqueta

No hay
banqueta en lado
TLQ

Muros ciegos
para los
peatones

Banquetas
irregulares en
GDL

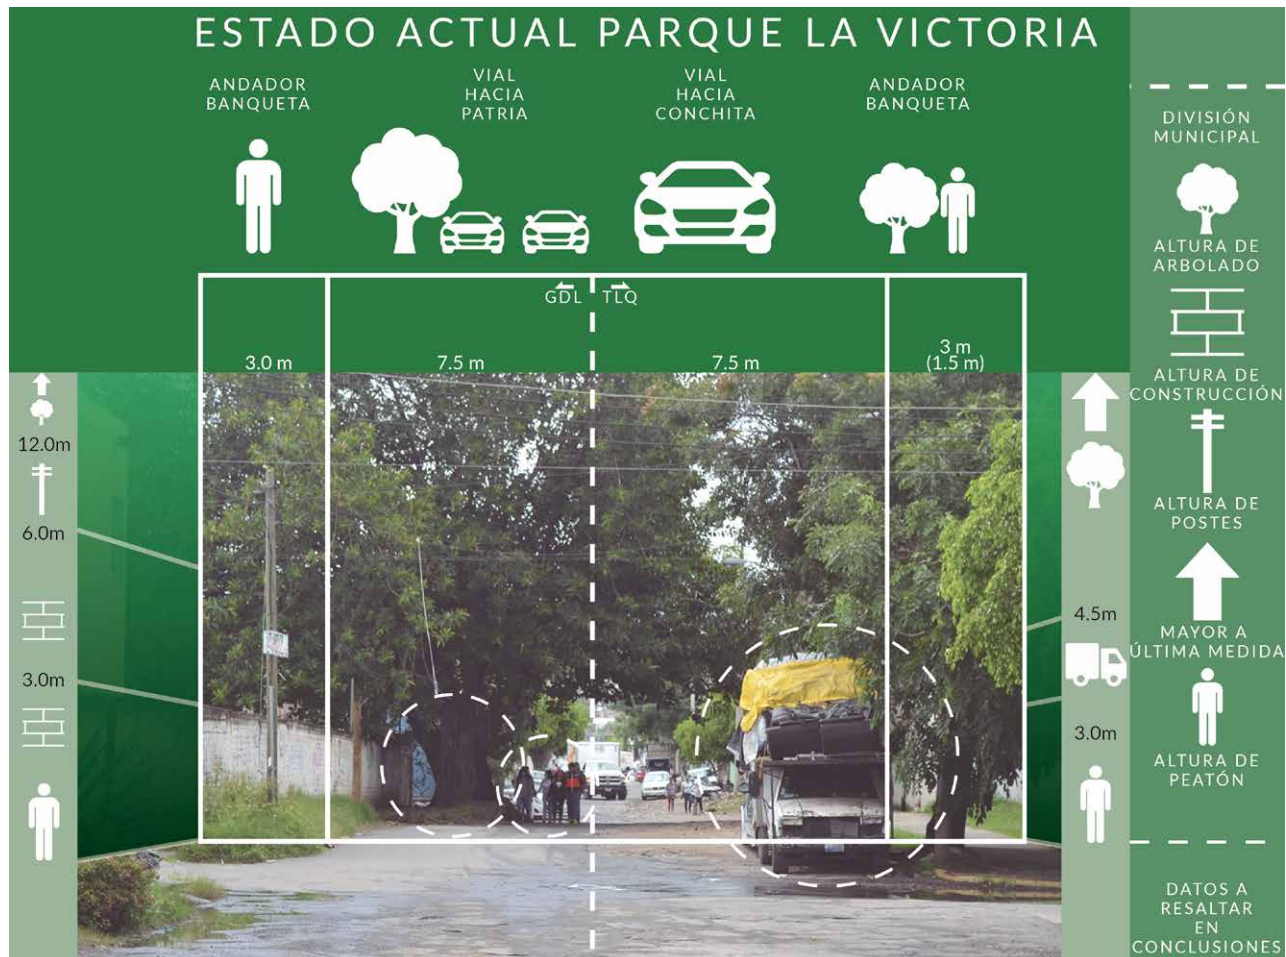
Fig.6.3 Elaboración propia

El parque la Victoria es un pulmón relevante en una zona de la ciudad donde se encuentran muy pocos elementos verdes como este, pero este a su vez tiene poca iluminación en mal estado provocando que los usuarios lo identifiquen como una zona insegura y de riesgo. El estado de la calle no favorece en lo absoluto ya que al igual que la zona industrial, en la mitad de la calle no existe calzada solamente terracería.

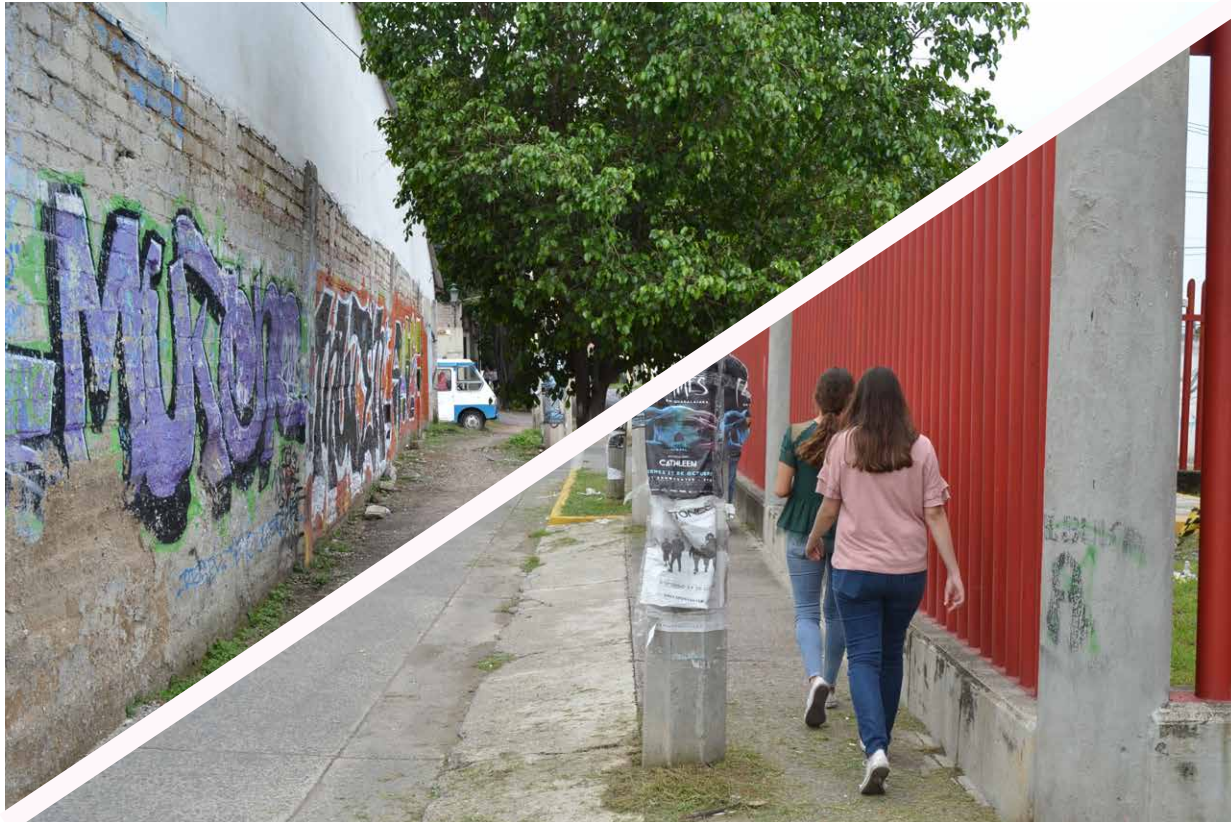
Fig. 8.1 Fotografías de la Zona (Fotógrafo: Santiago De La Torre).

La Calle Ahuehuetes presenta muchos problemas constructivos, así como deterioramiento debido a factores ambientales y de mal o nulo mantenimiento.
