**2E05 San Pedro Valencia: Renovación Urbana, Saneamiento ambiental y  
Emprendimientos Turísticos.**

**“Análisis de Calidad del Agua en la Comunidad de San Pedro Valencia”**

San Pedro Tlaquepaque, Jalisco, Julio de 2017

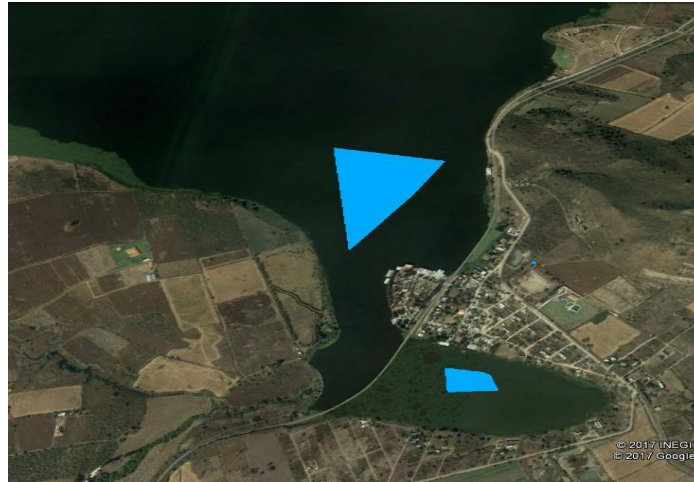
Imagen 2. Croquis con zona de muestreo del agua de la presa y represa.

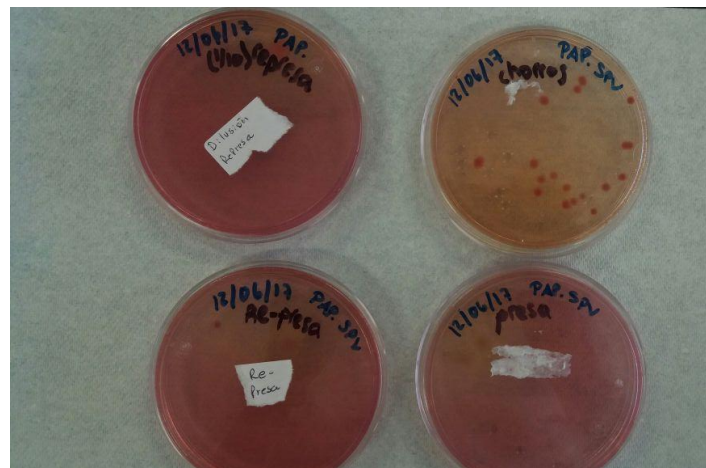
Se realizó un análisis microbiológico para el agua de las potabilizadoras y mediante este primer muestreo, se obtuvo un primer resultado de presencia de coliformes en el agua de Los Chorros. Cabe mencionar que con las muestras de la presa y la represa no se pudo realizar los análisis en el laboratorio para la determinación del DBO.

Imagen 3. Medios de cultivo y presencia de coliformes.

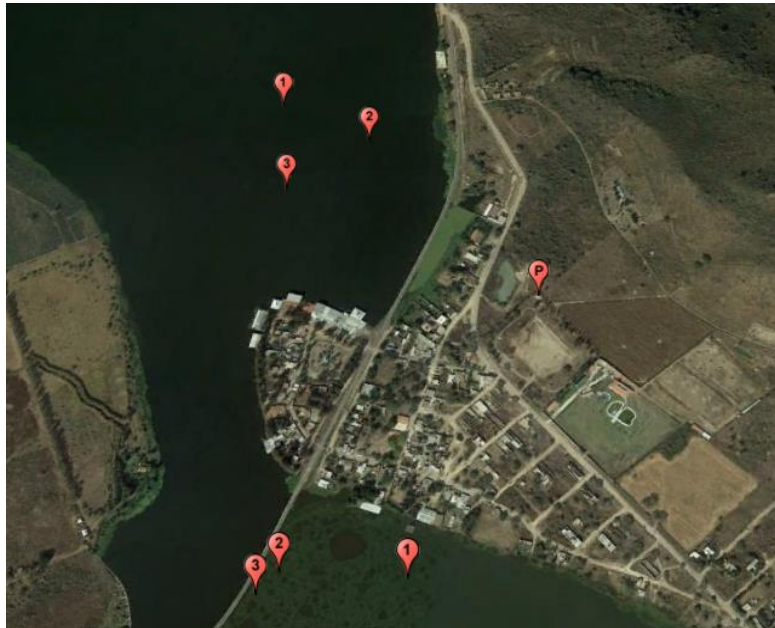
Imagen 6. Puntos con coordenadas de cada muestreo

Lugar	Muestreo	Coordenadas
<i>Pozo</i>	Muestreo 1	20°28'17.98"N 103°38'44.49"O
<i>Presa</i>	Muestreo 1	20°28'29.88"N 103°38'59.77"O
	Muestreo 2	20°28'27.57"N 103°38'54.52"O
	Muestreo 3	20°28'24.48"N 103°38'59.00"O
<i>Represa</i>	Muestreo 1	20°28'3.19"N 103°38'50.70"O
	Muestreo 2	20°28'3.48"N 103°38'57.10"O
	Muestro 3	20°28'2.44"N 103°38'58.13"O
