VULNERABILIDAD SÍSMICA DE VIVIENDAS DE MAMPOSTERÍA NO REFORZADA EN EL PUEBLO DE TLAJOMULCO, JALISCO

Adolfo Preciado⁽¹⁾, Osmar Rodríguez⁽²⁾, Juan Luis Caro⁽¹⁾, Ramiro Lujan⁽¹⁾

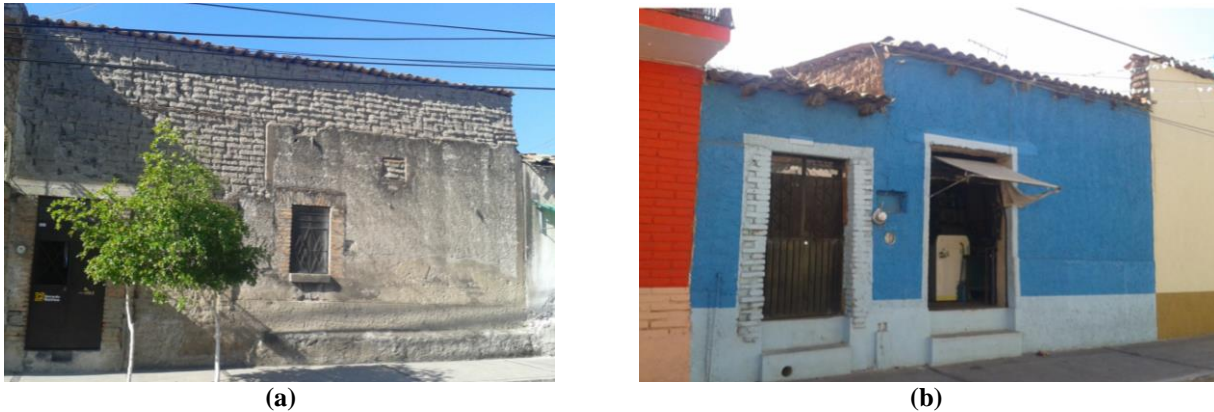
Figura 7 Viviendas típicas de adobe tradicional. (a) adobe aparente con doble altura y (b) adobe con aplanado y pintura

Las viviendas típicas de mampostería no reforzada estudiada en este proyecto de investigación corresponden con tres grupos principales: viviendas de adobe tradicional con muros aparentes o con aplanado, así como diferentes tipos de cubierta liviana y pesada (figuras 7 y 8); viviendas de tabique de barro rojo recocido con confinamiento deficiente (figura 9) y sin confinamiento (figura 10). Las viviendas de mampostería no reforzada del primer grupo son de adobe tradicional aparente (figura 7a) y aplanado con mortero de cemento y arena con superficie de diferentes colores como se muestra en la figura 7b. Dentro de este primer grupo también podemos distinguir viviendas con sistema resistente vertical de adobe con cubierta ligera y pesada. La cubierta ligera es de teja de barro rojo recocido y viguetas de madera (figuras 7a, 7b y 8a) y en algunos casos también de lámina de cartón en sustitución de la teja. La cubierta pesada es en forma de bóveda, hecha de tabique de barro rojo recocido y viguetas de acero estructural de sección IR con una separación aproximada de 1m entre viguetas. Este sistema de cubierta y entrepiso es conocido también por su forma con el nombre de cuña, y es típico del estado de Jalisco, principalmente del municipio y pueblo llamado también Tlajomulco de Zúñiga (ver figuras 8b y 10).

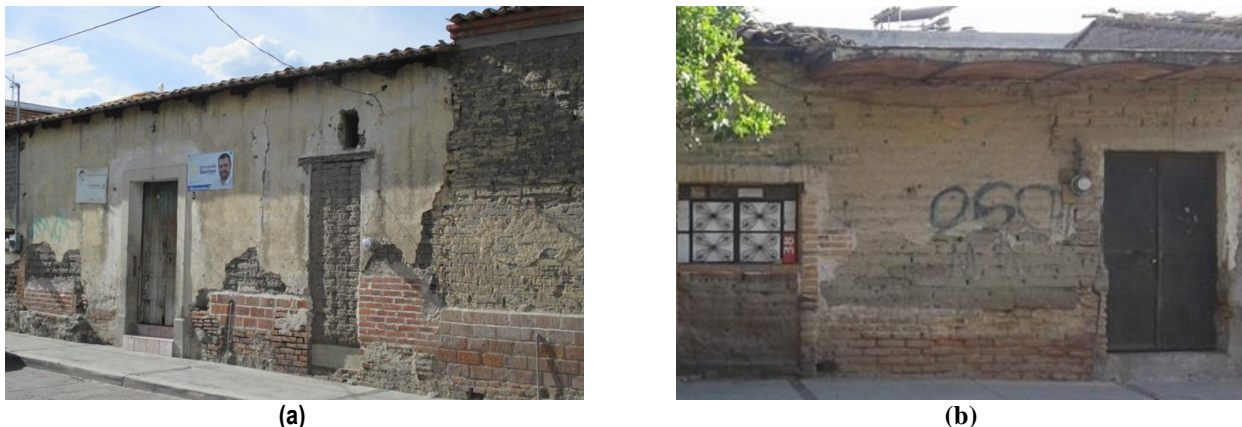
Figura 8 Viviendas típicas de adobe combinado con tabique de barro rojo recocido. (a) Con cubierta ligera y (b) con cubierta abovedada de mampostería de tabique de barro y perfil de acero

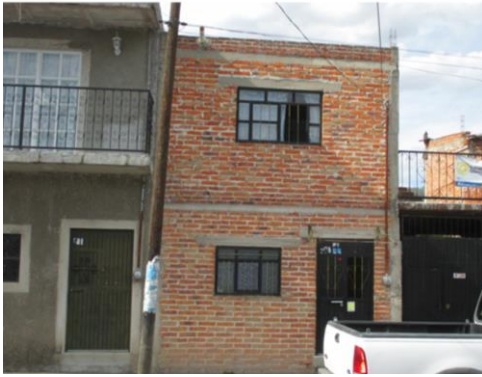
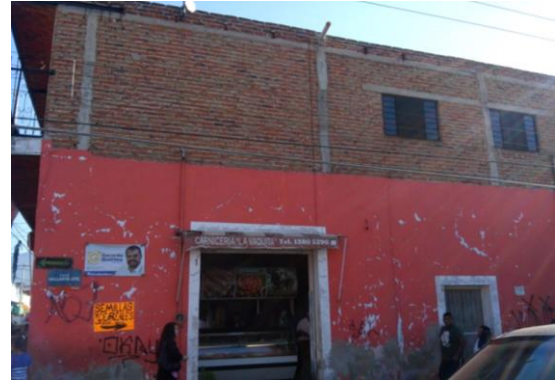
Figura 9 Viviendas típicas de tabique de barro rojo con confinamiento ineficiente o sin diseño sísmico

Las viviendas seleccionadas del segundo grupo consisten con sistema vertical resistente de mampostería de tabique de barro rojo recocido con confinamiento ineficiente o sin diseño sísmico (ver figura 9). Como podemos observar en la figura 9, las ventanas y puertas no están confinadas con dadas y castillos, el segmento de dala sobre las ventanas no está conectado con ningún castillo y no tienen continuidad, además la separación entre castillos excede lo establecido en los reglamentos usados en México para estructuras de mampostería. En la figura 9 a la derecha resulta aún más

obvia la separación excesiva entre castillos y tampoco cuenta con dadas y castillos en algunas esquinas como la que se observa en el balcón. Este tipo de vivienda es clasificado también como mampostería no reforzada debido a que no cuenta con un correcto diseño sísmico. El tercer grupo representativo de viviendas de mampostería no reforzada en Tlajomulco son las que se muestran en la figura 10, con un sistema vertical resistente a base de tabique de barro rojo recocido sin ningún tipo de refuerzo o confinamiento.

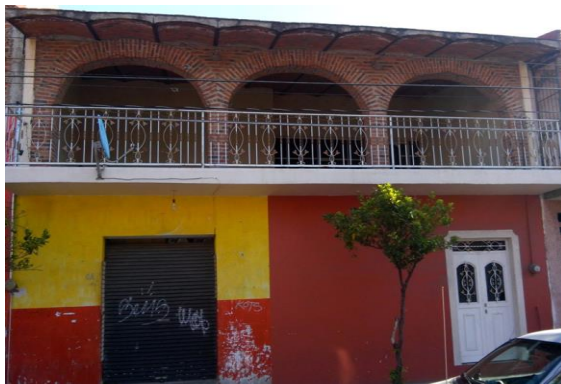
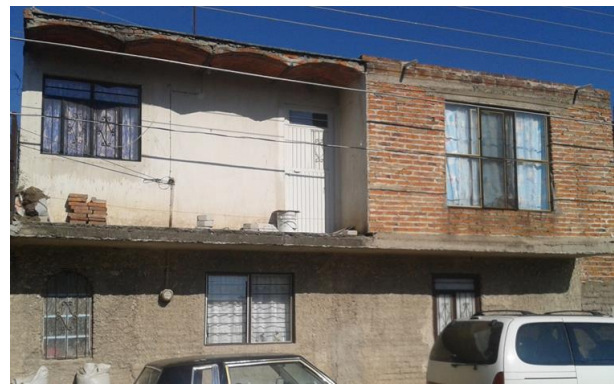
Figura 10 Viviendas típicas de tabique de barro rojo recocido sin confinamiento

bajo estudio. Esto se debe a la presencia de un conjunto de vivienda y negocios gobernado por estructuras de mampostería no reforzada de tabique de barro rojo recocido, con un mal estado de conservación o mantenimiento y principalmente, sin ningún confinamiento (ver figura 10). También obtuvieron una vulnerabilidad alta las edificaciones que mostraban un pobre confinamiento (sin diseño sísmico), como las mostradas en la figura 9. Además, las estructuras que obtuvieron una vulnerabilidad alta fue debido a que son de dos niveles y con cubierta de mampostería de cuña, la cual no es considerada como un diafragma rígido como el correspondiente con losas y entrepisos de concreto reforzado.

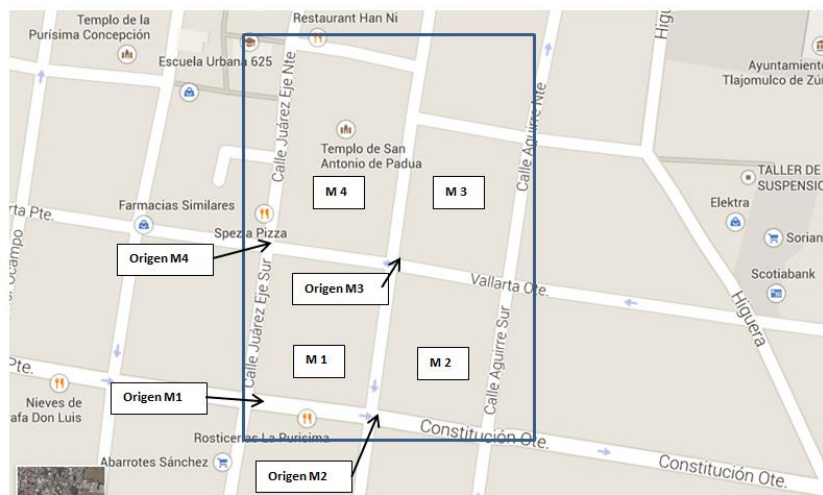
Figura 11 Viviendas y negocios de mampostería no reforzada en las cuatro manzanas bajo estudio

En las cuatro manzanas seleccionadas se incluyeron casas habitación y negocios de mampostería típicas de mampostería no reforzada que corresponden con tres grupos principales: viviendas de adobe tradicional con muros aparentes o con aplanado, así como diferentes tipos de cubierta liviana y pesada (figuras 7 y 8); viviendas de tabique de barro rojo recocido con confinamiento deficiente (figura 9) y sin confinamiento (figura 10). También se incluye una iglesia de mampostería no reforzada con configuración estructural completamente diferente a una casa habitación o negocio, esta tiene una mayor antigüedad, diferentes materiales, elementos estructurales y geometría compleja. Al seleccionar las cuatro manzanas se cuenta con diferentes viviendas de mampostería con sistemas de cubierta que incluyen en su mayoría el tipo de cubierta llamada de cuña, que es una estructura abovedada de tabique de barro rojo recocido típica del Estado de Jalisco, con secciones IR de acero a cada metro para rigidizar el sistema. Esta forma estructural de arcos combinada con el perfil de acero permite el confinamiento necesario para que las bóvedas trabajen principalmente a compresión y evitar así los esfuerzos de tensión que generan agrietamiento o la falla de las estructuras de mampostería.

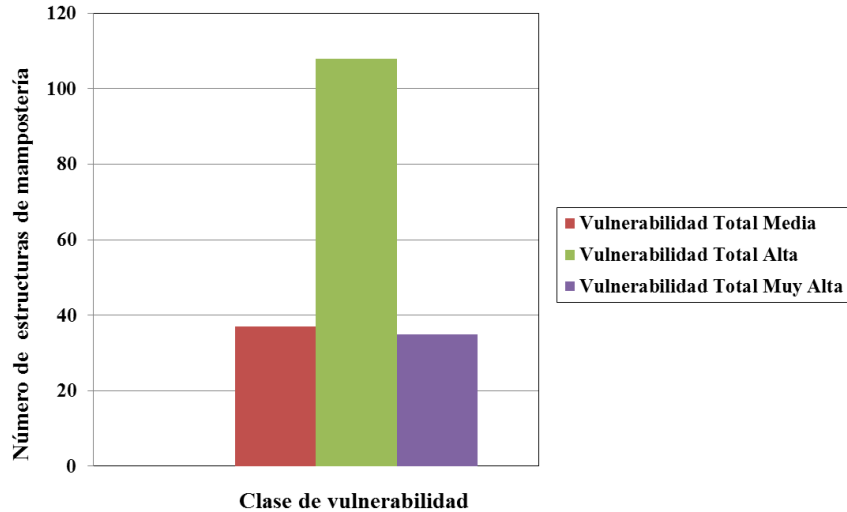
La vulnerabilidad sísmica se evaluó en cada una de las cuatro manzanas seleccionadas tomando en cuenta la vulnerabilidad individual de cada una de las 180 edificaciones (viviendas y negocios) de mampostería no reforzada. La figura 12 y tabla 4 muestran el resumen global de resultados de las cuatro manzanas, clasificando el número de edificaciones en contra de su clase de vulnerabilidad sísmica. Analizando los resultados es posible apreciar en la figura 12 y tabla 4 una clase de vulnerabilidad alta en la mayoría de las edificaciones evaluadas, en 108 de las 180

Figura 12 Clases de vulnerabilidad sísmica de las 180 edificaciones de mampostería no reforzada

Las estructuras de mampostería no reforzada que alcanzaron una clase de vulnerabilidad sísmica intermedia (un total de 37 edificaciones de 180) fueron también aquellas de tabique de barro rojo recocido pero con un sistema de cubierta con diafragma rígido de concreto reforzado y principalmente de un solo nivel o de dos niveles pero con un buen estado de conservación. Las edificaciones que obtuvieron una vulnerabilidad muy alta (35 edificaciones) son las de adobe tradicional en sus diferentes tipologías (ver figuras 7 y 8), ya sea aparente, con aplanado, con cubierta de madera y teja de barro y en casos muy raros como la que se muestra en la figura 8b, con cubierta pesada de mampostería de cuña. En general, ninguna de las edificaciones obtuvo una clase de vulnerabilidad baja, esto se debe a que ninguna de ellas presentaba un buen diseño sísmico o una estructuración adecuada.
