Departamento del Hábitat y Desarrollo Urbano.
MAESTRÍA EN PROYECTOS Y EDIFICACIÓN SUSTENTABLE

Propuesta de Intervención Constructiva para la Reducción de la Vulnerabilidad Sísmica de la Vivienda Autoconstruida en el Área Metropolitana de Guadalajara

Trabajo para obtener el grado de:
MAESTRÍA EN PROYECTOS Y EDIFICACIÓN SUSTENTABLE

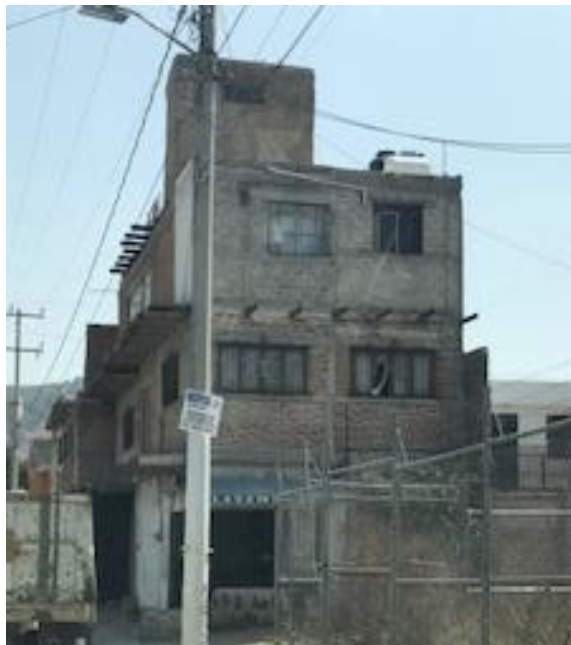
Figura 1. Vivienda autoconstruida de 4 niveles
Fuente: Fotografía propia (Uribe, 2017)

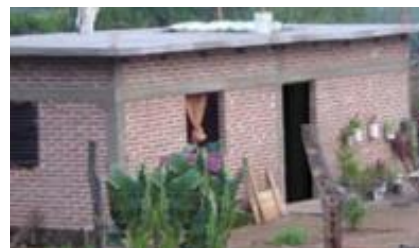
- Muros:** Mampostería deficientemente reforzada con dalas y castillos.
Mampostería de piezas huecas con refuerzo interior insuficiente.
- Techo:** techo y entrepisos rígidos.
- Cimentación:** zapata corrida de mampostería.
- Altura:** uno a cinco niveles.

Figura 4. Tipología de vivienda

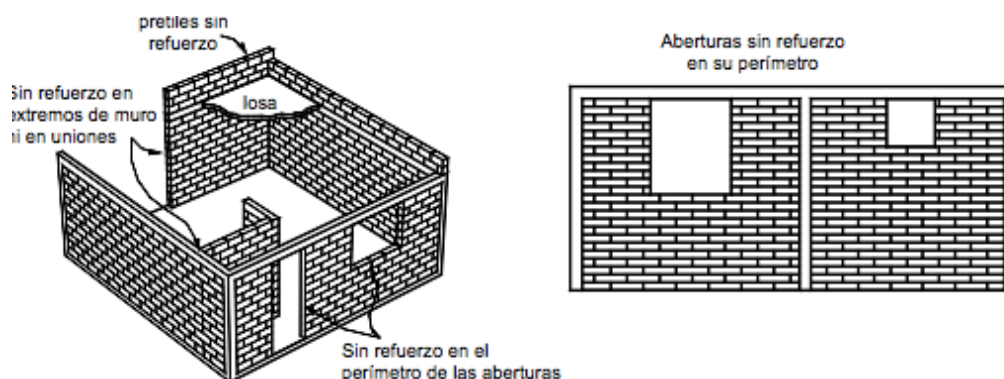
Es importante tomar en consideración que existen factores de seguridad en la reglamentación de construcción y en sus cálculos, pero estos se basan en seguir la normatividad y consideran como variables algunas calidades de los materiales y procesos constructivos, pero están considerando una falta a la reglamentación, como lo es el confinamiento parcial.

Figura 5. Deficiencia en confinamiento de la vivienda
Fuente: (Centro Nacional De Prevención de Desastres , 2014)

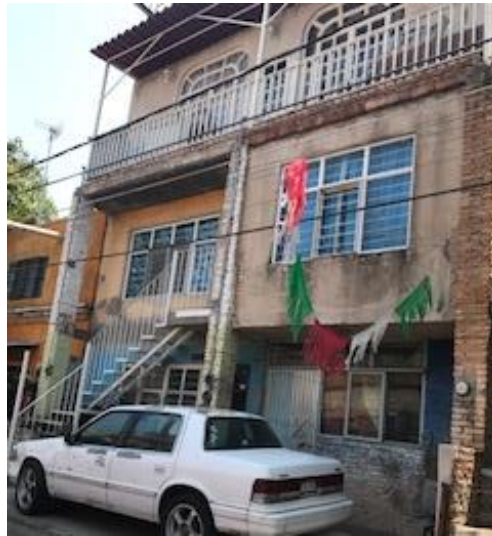
Figura 7. Vivienda Incremental Autoconstruida
Fuente: Fotografía propia (Uribe, 2017)

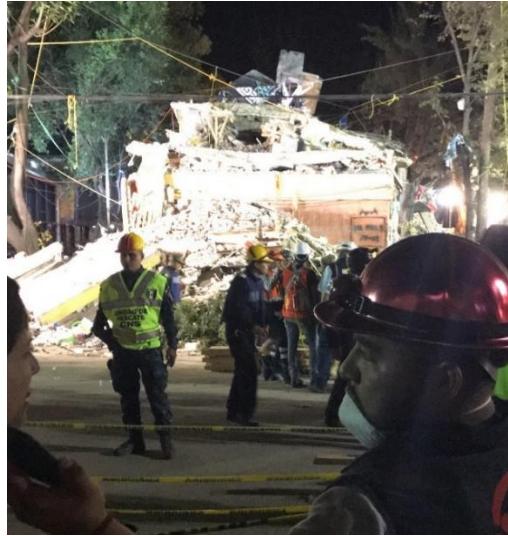
Figura 14. Colapso de multifamiliar en Taxqueña, CDMX
Fuente: Fotografía propia. (Uribe, 2017)

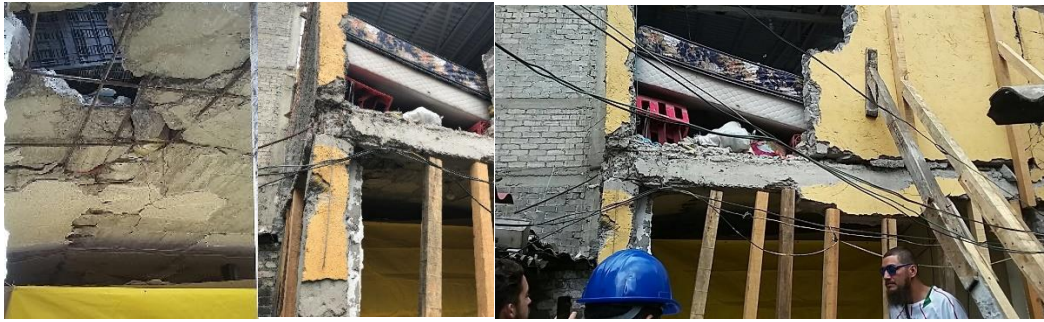
En las imágenes que se muestran a continuación se observa el claro ejemplo del daño en viviendas autoconstruidas. La figura siguiente muestra los daños ocasionados por dos factores que se unieron, en primer lugar el sismo y en segundo una fuga de gas la cual ocasionó la mayor parte del daño. Como se ve en la parte izquierda de la imagen, la losa de entrepiso muestra una concavidad hacia arriba por la fuerza de la explosión.

Figura 16. Daños en vivienda autoconstruida, CDMX.

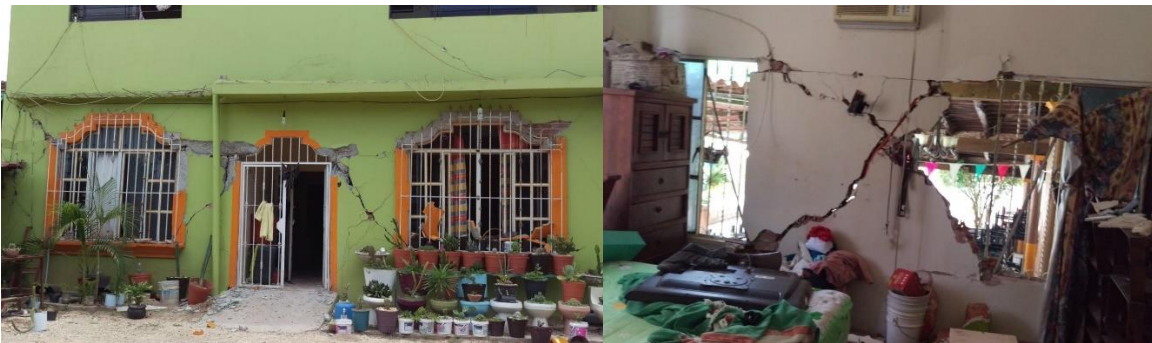
La figura siguiente presenta los daños de una vivienda en Oaxaca, la cual falló principalmente por las aberturas en su fachada y la falta de refuerzo de confinamiento en puertas y ventanas de planta baja.

Figura 17. Daños en vivienda autoconstruida, Oaxaca.

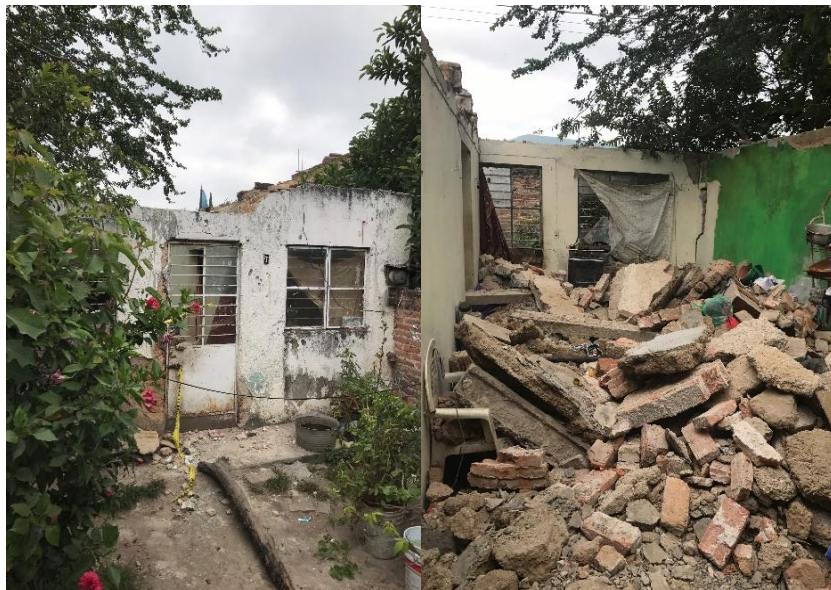
Aunque no se reportó que en Guadalajara se hubiera percibido el movimiento telúrico, una vivienda autoconstruida colapsó en las afueras del Área Metropolitana por el ligero movimiento telúrico aunque imperceptible para nosotros si repercute en las afectaciones estructurales. Esto nos da un indicio del riesgo en el que nos encontramos ante cualquier movimiento telúrico en el AMG.

Figura 18. Vivienda Cajititlán
Fuente: Fotografía propia (Uribe, 2017)

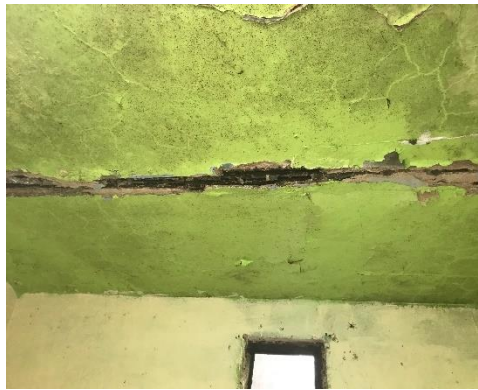
La vivienda que colapsó se encuentra en la región de San Juan Evangelista, en las cercanías de la laguna de Cajititlán en el municipio de Tlajomulco, dentro del Área Metropolitana de Guadalajara. Los daños fueron severos, ya que se presentó un colapso total del techo en el área de sala comedor y cocina, lugar donde se ubica el claro más grande de la casa. La construcción del techo estaba hecha con vigueta y ladrillo rojo, viguetas que según el dueño ya estaban dañadas de la parte inferior del patín y las varillas estaban expuestas y corroídas. Así mismo la losa contaba con una capa de hormigón de gran espesor alrededor de 20 cm, lo que le incrementaba la carga muerta a la estructura. Por otro lado la falta de castillos y dalas en los muros perimetrales, puertas y ventanas, facilitó el colapso ya que los muros se abrieron.

Figura 19. Estado de viguetas en vivienda de Cajititlán

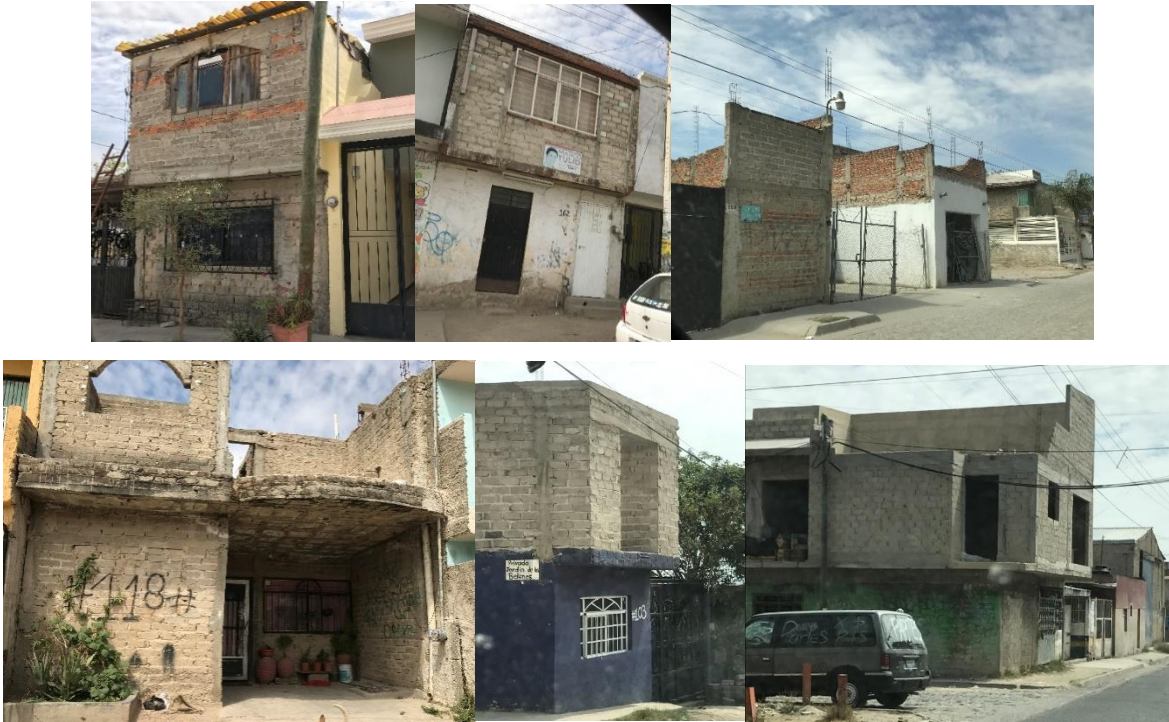
Figura 24. Recorrido preliminar de Viviendas Autoconstruidas en AMG
 Fuente: Fotografía propia. (Uribe, 2017)

Se realizó un recorrido preliminar a los diferentes asentamientos propuestos para comprender la morfología de las colonias así como las viviendas de manera general. Este recorrido sirvió principalmente para la realización de los formatos de cuestionario y de observación directa.

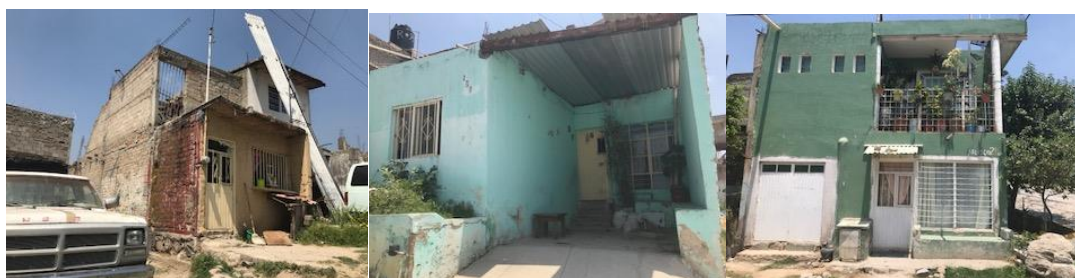
Figura 25. Viviendas encuestadas

De acuerdo con la información obtenida en campo, en lo general las diferentes viviendas autoconstruidas en el AMG se construyen con el mismo sistema de mampostería no reforzados y con deficiencias en su proceso constructivo en tiempo y forma. Este sistema constructivo tiene muchas ventajas para la vivienda autoconstruida pero es muy sensible a errores constructivos y a la calidad de los materiales.

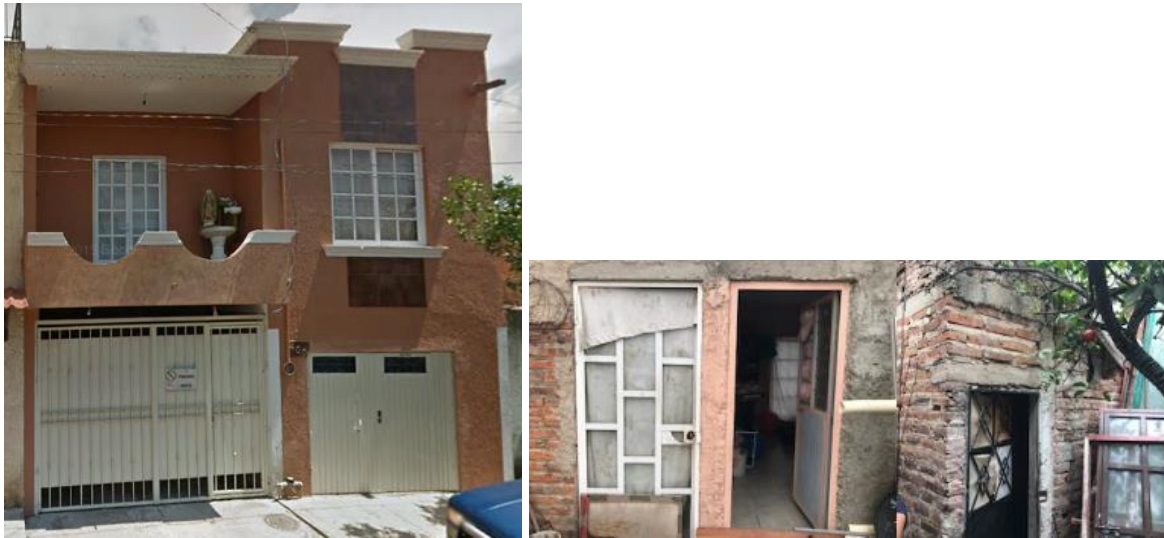
Figura 35. Vivienda de estudio
 Fuente: Fotografía propia. (Uribe, 2017)

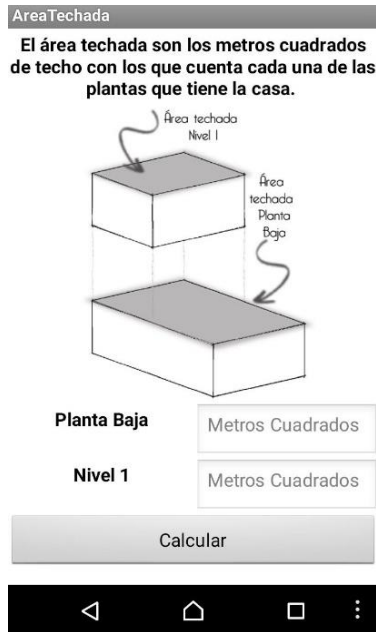
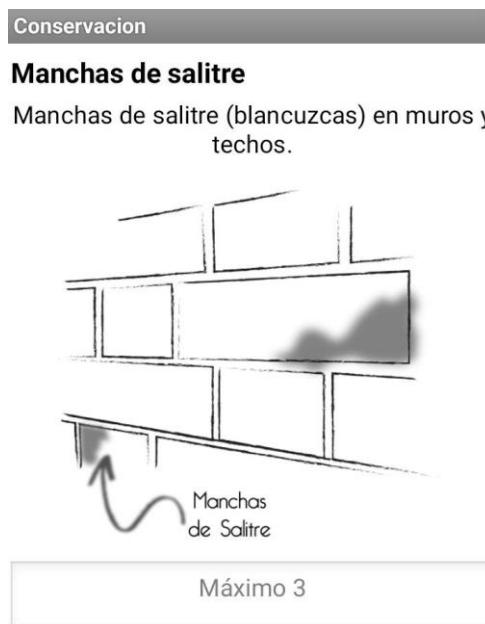
Algunos ejemplos de cómo se ve la aplicación se muestran a continuación:

Menu		Irregularidad Geométrica	
Diagnóstico para la Vivienda Autoconstruida			
Irreg. Geométrica	0.36551	Área Techada	0.17391
Edo de Conservación	0.66667	Volados	0.66667
Densidad de Muros	0.55246	Discontinuidad en Muros	0.28333
Protección en Muros	0.27632	Menu	
Centros de Esfuerzos	0.33333		
Índice de Vulnerabilidad			
0.42299			
Vulnerabilidad alta

Uno de los principales aportes de esta aplicación es el ejercicio de llenado de información y al mismo tiempo la comprensión y ubicación de los gráficos en la vivienda. Se convierte en un ejercicio de reconocimiento de la propia vivienda autoconstruida y sirve para instruir a los habitantes sobre la vulnerabilidad de las construcciones.

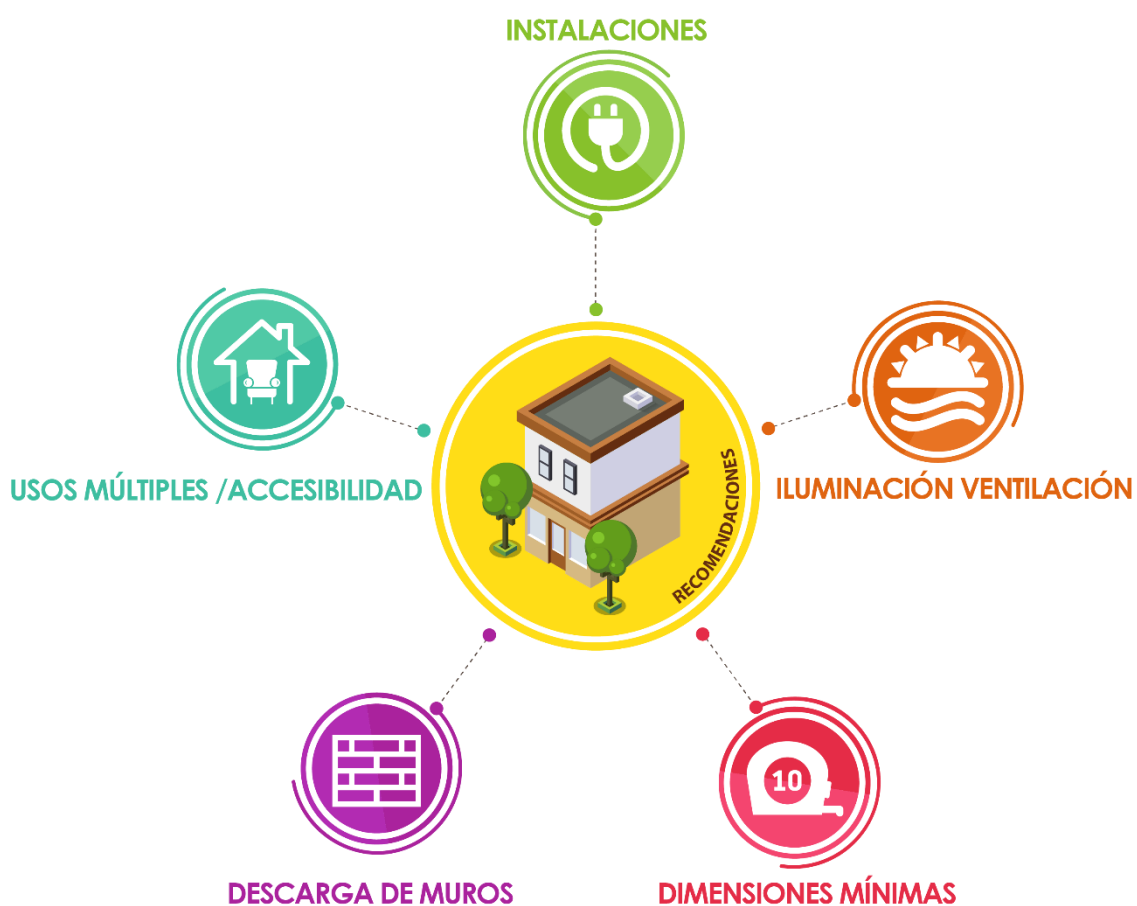
Figura 61. Recomendaciones para ampliaciones
