# **Instituto Tecnológico y de Estudios Superiores de Occidente**

## **Departamento del Hábitat y Desarrollo Urbano Maestría en Proyectos y Edificación Sustentables**

### **Estrategias sustentables para vivienda emergente ante escenarios de daño sísmico y ceniza volcánica para Ciudad Guzmán, Jalisco, México.**

**TRABAJO RECEPCIONAL** que para obtener el **GRADO** de  
**MAESTRO EN PROYECTOS Y EDIFICACIÓN SUSTENTABLES**

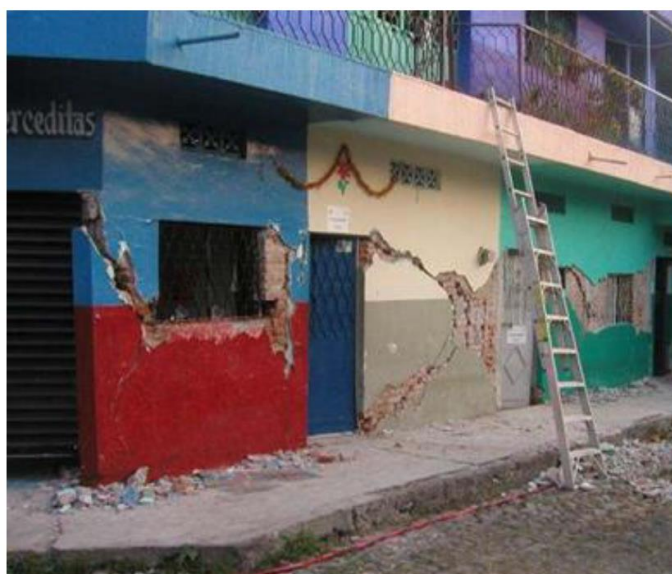
**Figura 2.3** Daño generado en viviendas por el sismo de 2004 en Tecomán, Colima (SMIS and EERI, 2006).

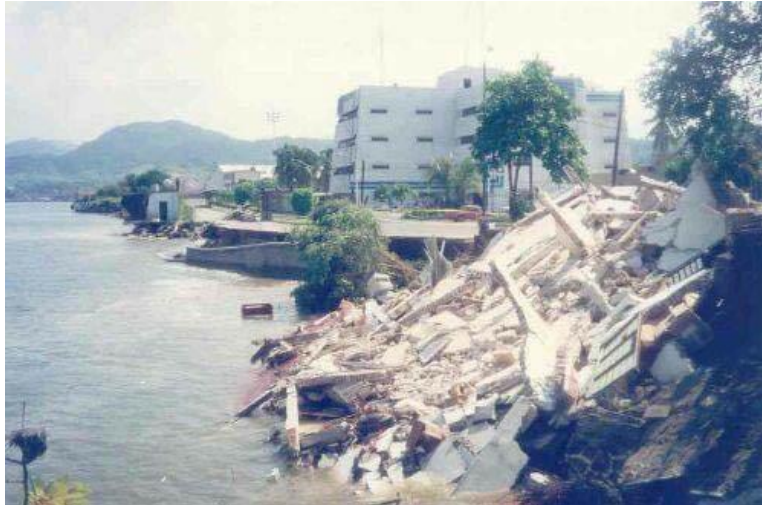
**Figura 2.4** Colapso de edificaciones debido al sismo  $M_w= 8.0$  en Manzanillo, Colima de 1995 (AFM, 2017).

La región ha sido amenazada constantemente por sismos, debido a las características geológicas de la región. Preciado *et al.* (2015a-b) afirman que el estado de Colima también cuenta con un grado alto de sismicidad, en Tecomán en el año de 2003 se registró un sismo  $M_w= 7.5$  que generó importantes afectaciones en el municipio (ver Fig. 2.3). Cuenca *et al.* (1997) mencionan que uno de los sismos históricos y con mayor relevancia en la zona también sucedió en Manzanillo, Colima en 1995 con un  $M_w= 8.0$ . AFM (2017) menciona que este sismo afectó en gran medida las edificaciones, provocó daños estructurales irreversibles, así como en la infraestructura pública y que cobro la vida de al menos 50 personas (ver Fig. 2.4).

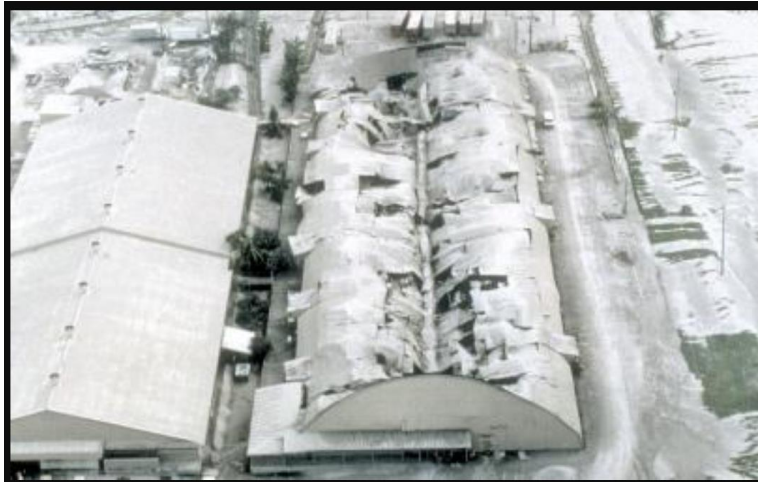
**Figura 2.7** El colapso de cubiertas ligeras por el peso de la ceniza durante la erupción del volcán Pinatubo, Filipinas, 1991 provocando la muerte de 300 personas (USGS, 2010).

La cantidad de carga generada por el depósito de ceniza según los datos de [USGS \(2010\)](#) alcanza para el caso de ceniza humedecida el máximo de cargas vivas transitorias de 1 kN/m<sup>2</sup> (100 kg/m<sup>2</sup>) definido por las Normas Técnicas complementarias de diseño estructural, de la Ciudad de México [ODGCM \(2017\)](#).

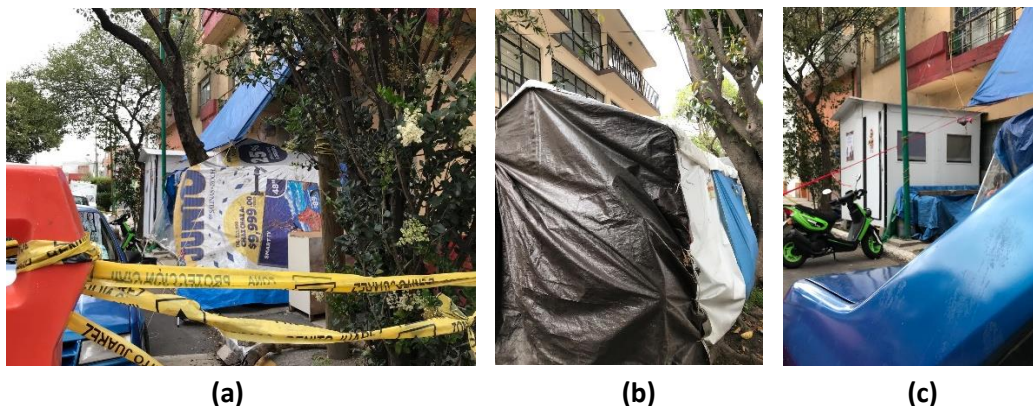
**Figura 3.3** Refugios improvisados por los damnificados: **(a)** Uso de materiales reciclados en refugio, **(b)** refugio a base de toldo y lonas de nylon y **(c)** módulo de sanitarios proporcionado por el gobierno.

Mediante la realización de una serie de entrevistas a personas afectadas por el sismo del 19 de septiembre de 2017 en la Ciudad de México, se han realizado hallazgos en torno a la falta de apoyo del sector gubernamental. Además, se identificó la falta de condiciones necesarias para que las personas en esta situación puedan llevar a cabo una recuperación óptima de sus actividades y bienes afectados. Las entrevistas se realizaron en el mes de mayo del año 2018 a dos familias afectadas en las que su vivienda quedó dañada de forma parcial o total (Colapso) tras el sismo del 19 de septiembre el 2017. Se ha identificado que la solución que ha ofrecido el gobierno federal no ha sido suficiente para cubrir las necesidades de una vida digna, ni correctamente implementadas, ya que existen grandes deficiencias en el apoyo recibido (*i.e.* alimenticio, médico y de seguridad pública etc.) a los damnificados. Las acciones que ha realizado el gobierno federal gira en torno a proporcionar casas de campaña a la población, que en condiciones de diferente naturaleza podrían funcionar en un tiempo relativamente corto (*i.e.* máximo 1 semana). Lo anterior es considerado como una medida inmediata pero limitadamente temporal. La deficiencia en torno a esta acción se basa en que a la fecha se siguen utilizando (8 meses después del evento). Esto mantiene a los afectados en una situación precaria y en total abandono, sin que exista alguna posibilidad de mejora. La mayoría de las personas en situación de refugiados optan por generar sus propios refugios a base de láminas, toldos, lonas de nylon y madera. Todos asentados siempre en la cercanía de su edificio colapsado, con el objetivo de resguardar las pocas pertenencias que sobrevivieron. En la [Figura 3.3a](#) y [b](#), se muestran los refugios autoconstruidos por las personas afectadas, en la [Figura 3.3c](#), se muestra un módulo de sanitarios proporcionado por el gobierno.

Según las encuestas realizadas, los damnificados consideraban que las “soluciones” que les daba el gobierno no eran en lo absoluto pertinentes e incompletas. Además, estas eran importantemente afectadas por la burocracia y los procesos que retrasan la llegada de apoyo a los necesitados. Los mismos afectados decidieron implementar campamentos temporales a base de toldos, lonas de nylon y cartón (Fig. 3.5b), donde resguardan las pertenencias que pudieron rescatar (ver Fig. 3.5a) De esta manera se considera que el apoyo no es el correcto ya que lo único tangible existente es la implementación de módulos de sanitarios junto a los campamentos como se puede observar en la Figura 3.3c.

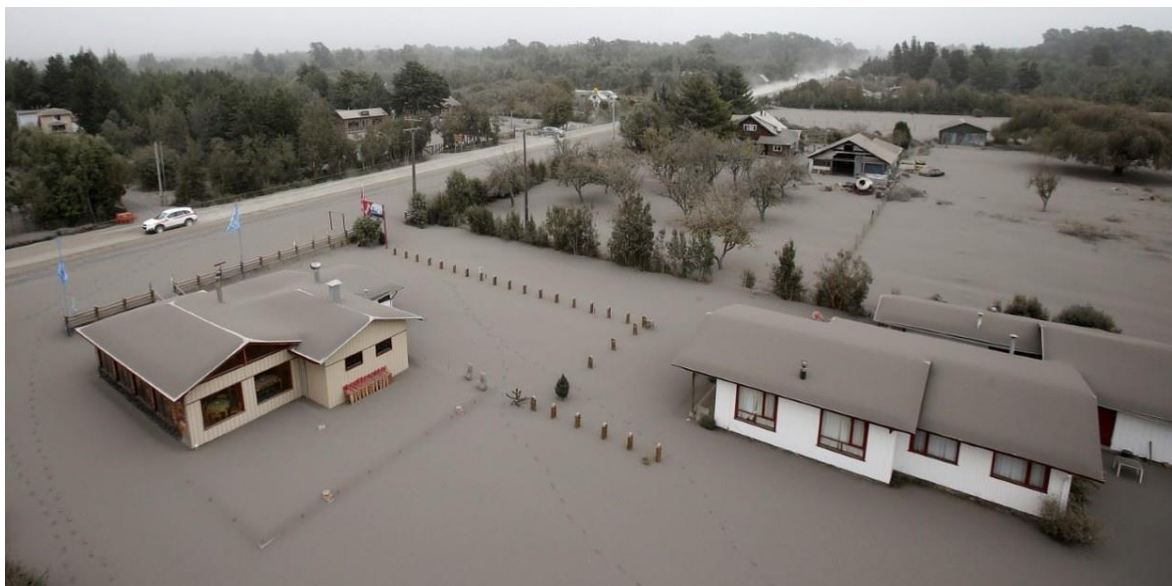
**Figura 5.2** Viviendas cubiertas por ceniza del volcán Calbuco, Ensenada, Argentina (Clarín, 2015).

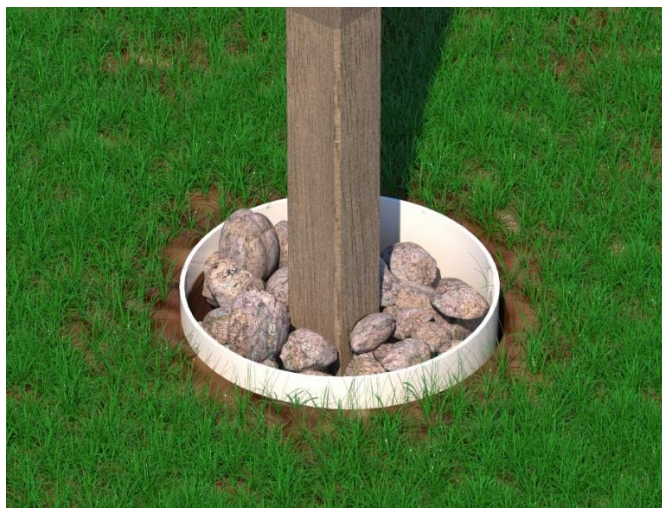
**Figura 6.9** Anclaje en suelo de módulo mediante cubetas contenedoras de agregado pétreo mayor a 3”.

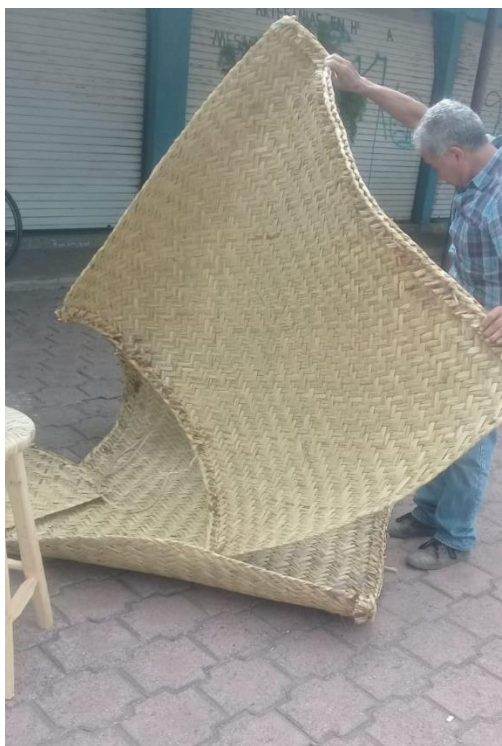
**Figura 6.11** Petate realizados en las cercanías al lago de Zapotlán, con dimensiones de 1.30m x 0.90m.

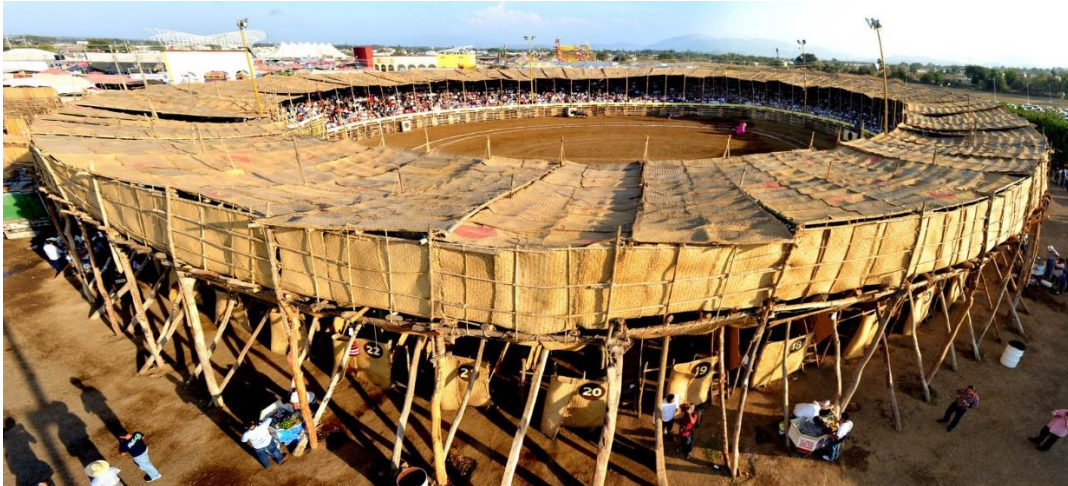
**Figura 6.15** “La petatera” Plaza de toros construida a base de petates y madera en Colima, México ([Archdaily, 2014](#)).

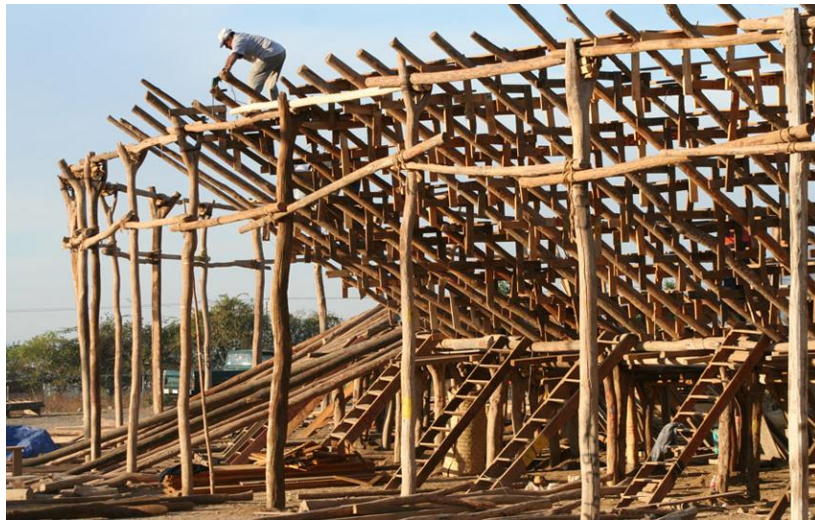
**Figura 6.16** Entramado estructura de “La petatera” ([Archdaily, 2014](#)).
