# **INSTITUTO TECNOLÓGICO Y DE ESTUDIOS SUPERIORES DE OCCIDENTE**

MAESTRÍA EN DISEÑO ELECTRÓNICO

## **ESTUDIO DEL MEJORAMIENTO DE LA RESISTENCIA MECÁNICA DE LA SOLDADURA DE UN LED DE ALTA POTENCIA**

Presenta: Ing. Héctor René Marín Hernández

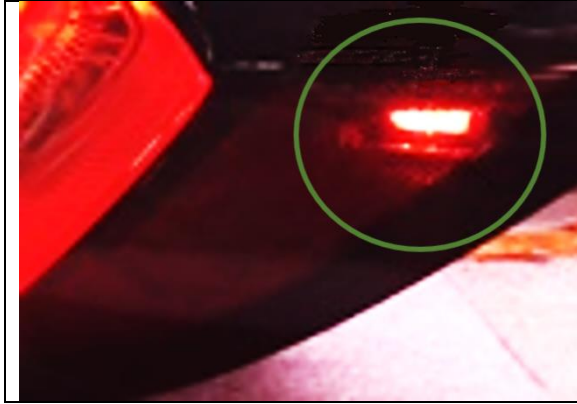
Figura 1. Luz trasera sin falla

En la figura 1, se muestra un dispositivo sin falla dado que la luz trasera enciende (ver círculo verde); sin embargo, la figura 2 presenta una unidad con falla porque la luz lateral no enciende cuando es energizada como se puede observar en la imagen (ver círculo rojo).

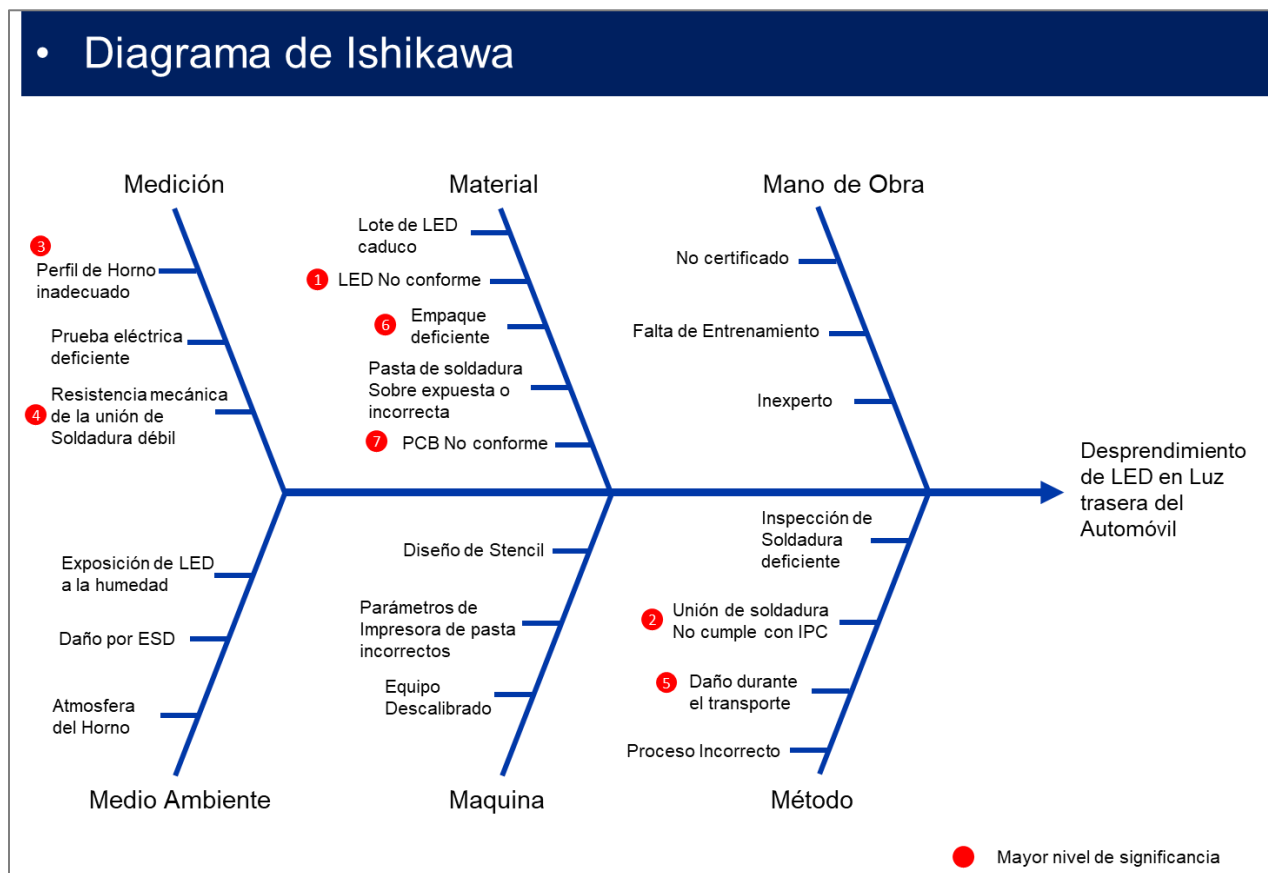
Figura 7. El Diagrama de Ishikawa muestra los factores más significativos.

En este caso el equipo quiere identificar que causas pueden generar el desprendimiento del dispositivo LED del PCB (circuito impreso) y por medio de una tormenta de ideas el grupo de trabajo identificó los factores mostrados en el diagrama de la figura 7.

Posteriormente el equipo basado en su experiencia seleccionó aquellos factores con el mayor nivel de significancia (círculo rojo) con el objetivo de hacer una evaluación más detallada y determinar de una forma analítica su relación con el problema.

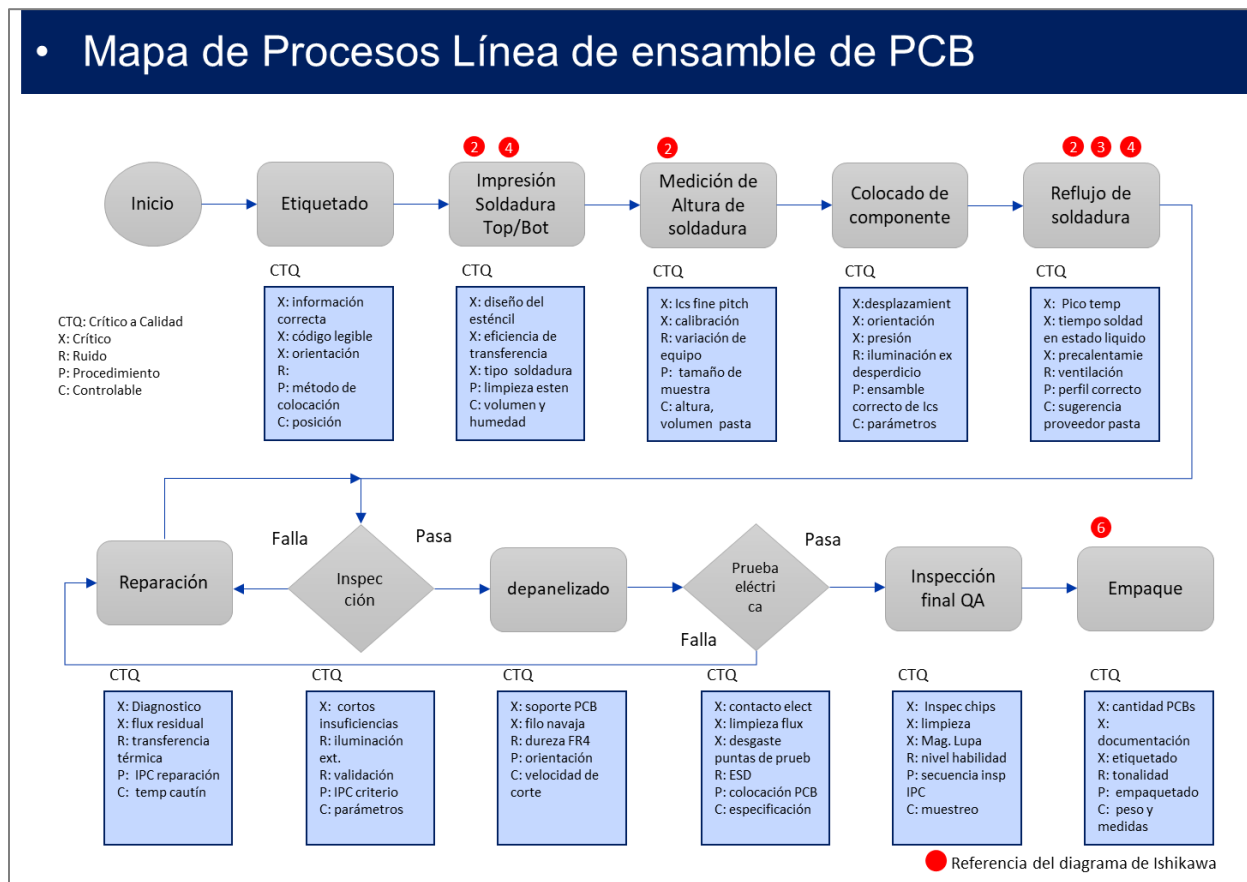
Figura 8. Mapa de procesos para la fabricación del PCB

En las figuras 8 y 9 se señala por medio de un pequeño círculo rojo los procesos que pueden generar las causas identificadas en el diagrama de Ishikawa y proporciona una ruta para el desarrollo de los análisis y pruebas de laboratorio.

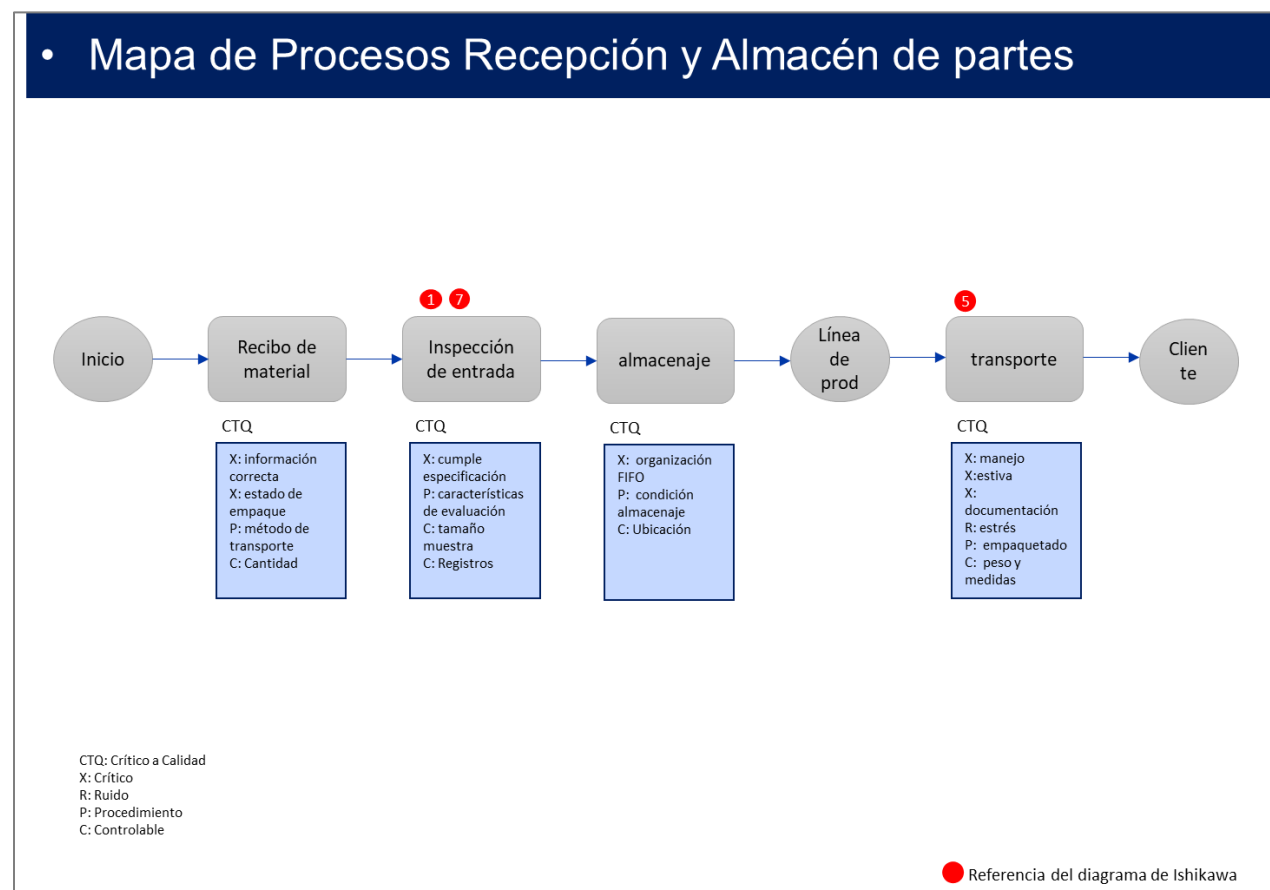
Figura 9. Mapa de procesos para la recepción y almacén de partes

- El proceso de reflujo de la soldadura en el horno también influye en la resistencia mecánica, si el perfil de temperatura no es el correcto la soldadura puede quedar con grumos y grietas.
- El proceso de inspección de entradas debe de garantizar que el dispositivo LED y el PCB tienen la condición de calidad especificada por el cliente, Si el LED o la PCB están contaminados pueden producir una soldadura débil.
- Los procesos de empaque y transporte pueden contribuir a precipitar el defecto si el empaque final del producto no reúne las características necesarias para mitigar el estrés mecánico a que se ven sometidas las tarjetas durante el transporte.

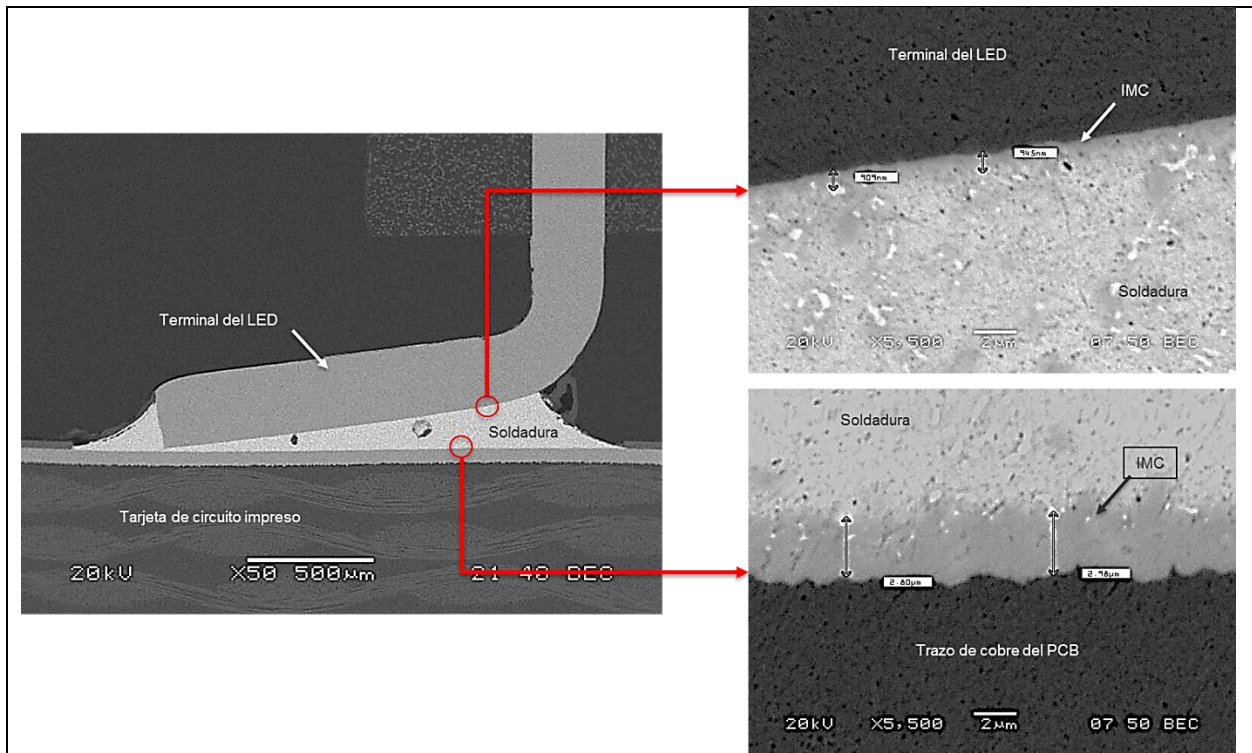
Figura 25. Corte transversal del LED en una tarjeta de referencia observado con el SEM

El ultimo corte transversal mostrado en la figura 25, se desarrolló en una unidad de reciente fabricación a manera de comparación y se pudo observar que existe una buena unión de la soldadura de estaño con el terminal del LED, también es posible identificar en las imágenes el IMC tanto en la interface de la soldadura con el LED y con el PCB.

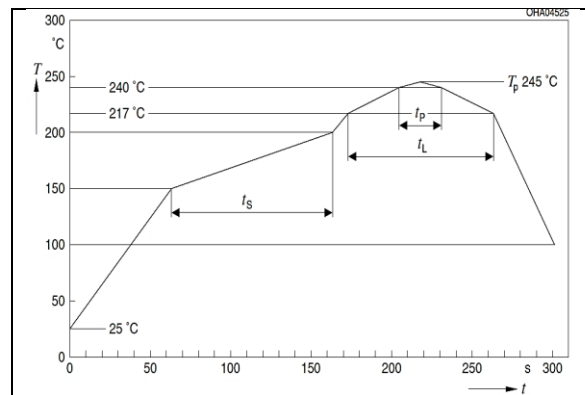
Figura 29. Perfil recomendado por el fabricante del LED

El resultado de la comparación de las características más importantes de los dos perfiles se vació en la tabla 2 y se encontró que el **tiempo por arriba de la temperatura en estado líquido del estaño (tL)** está muy por debajo del valor recomendado por el fabricante que es de 80 a 100 segundos ya que el perfil de ensamble mostró un resultado de 58 segundos.

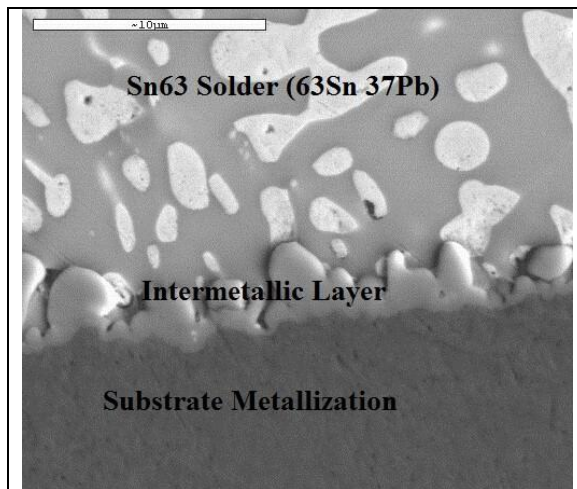
Figura 30. Unión inter-metálica.

El tL **tiempo por arriba de la temperatura en estado líquido del estaño** es un factor muy importante para generar una unión inter-metálica robusta porque cuando el estaño se encuentra en estado líquido comienza a disolver los metales que se encuentran en contacto con él, que en este caso se trata del níquel – paladio que recubre las terminales del dispositivo LED y del cobre que forma los trazos en el PCB; una vez que termina el periodo en que el estaño está en estado líquido, los átomos del cobre o níquel se recombinan y forman un compuesto químico que tiene la función de ser la unión inter-metálica IMC y que mantiene unidos a los componentes. Un ejemplo de una unión inter-metálica se puede observar en la figura 30.

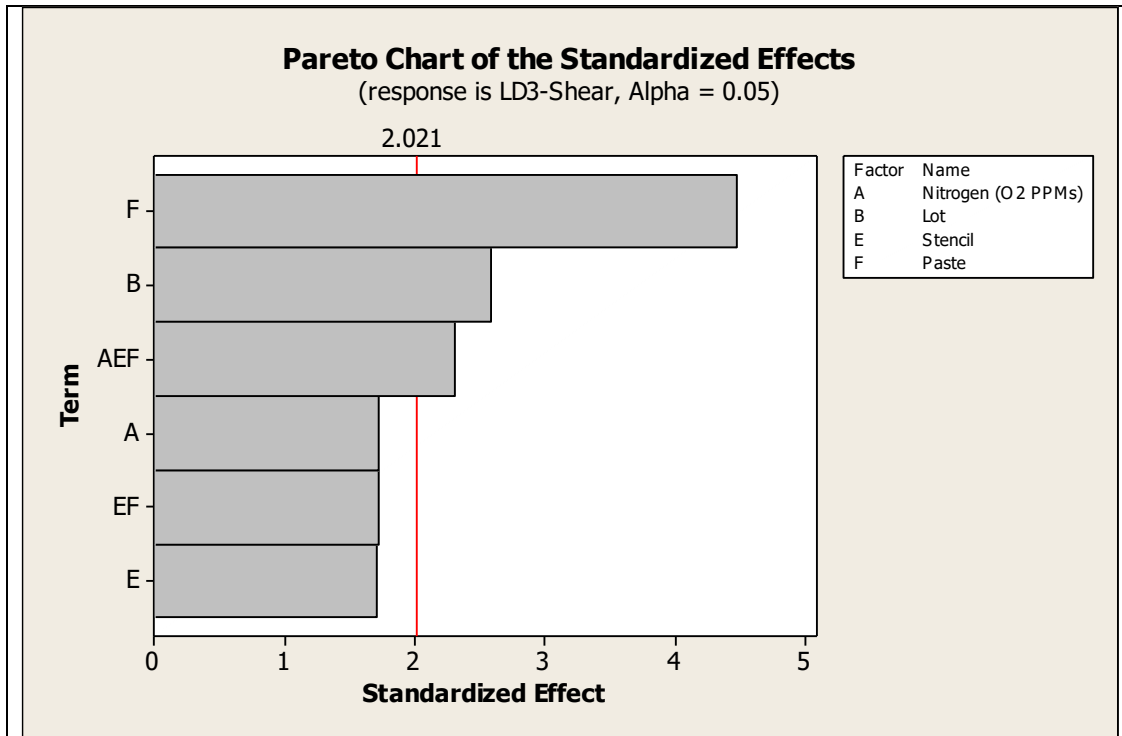
Figura 35. Factores con mayor nivel de significancia para crear una IMC resistente

El procesamiento estadístico del DoE arroja que los factores más significativos son el lote de fabricación del dispositivo LED, el fabricante de pasta de soldadura y una interacción triple que está compuesta por la atmosfera de nitrógeno + el espesor de estencil + el fabricante de pasta de soldadura, estos factores se pueden identificar en la tabla 3 donde el valor de la columna P es menor a 0.05 o en la figura 35, el dato de R-Sq(adj) resulta en un 43.9%, lo que se interpreta como el porcentaje explicado de la variación observada entre los grupos con diferentes tratamientos considerados en estos experimentos.

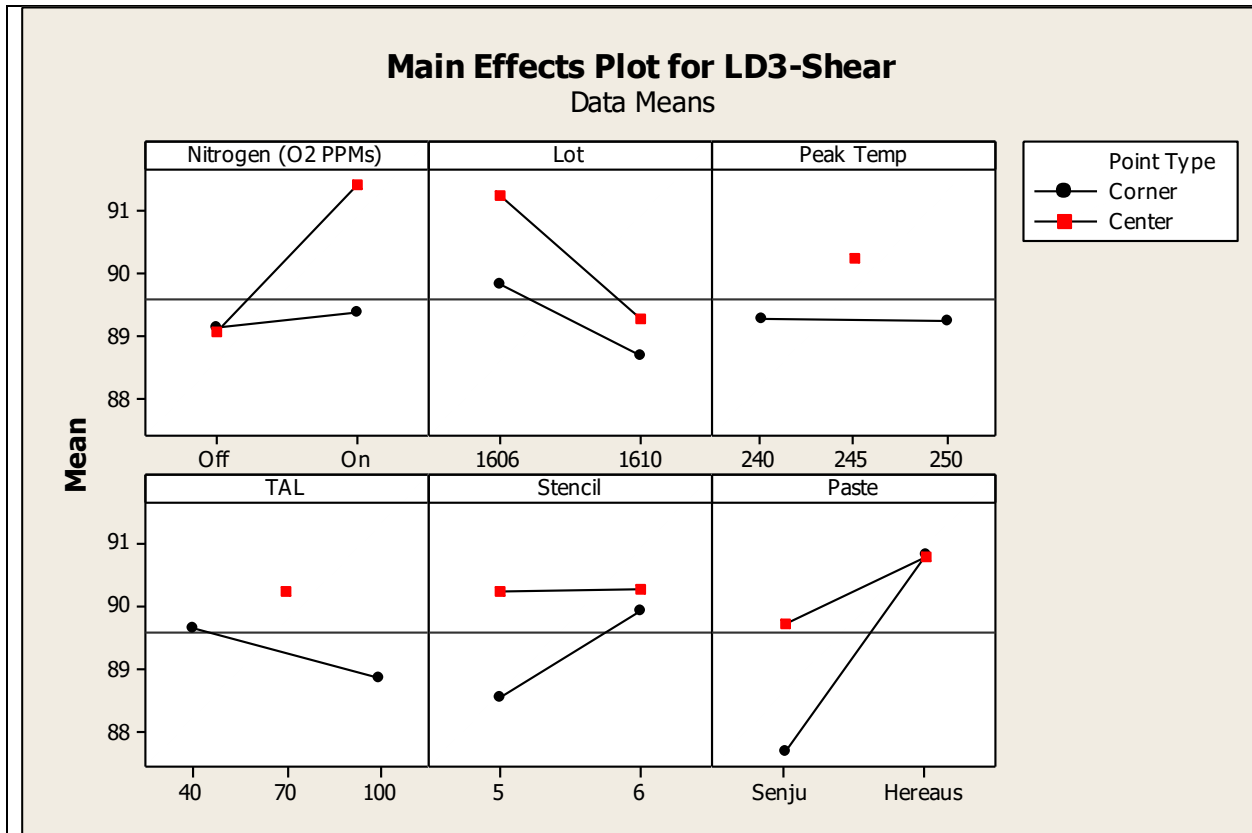
Figura 36. Gráficas de los principales efectos del DoE

El software de análisis estadístico proporciona graficas adicionales, mostradas en la figura 36, donde se indica en el eje de las Ys el valor de resistencia mecánica de la unión de soldadura obtenido por medio de la prueba de esfuerzo cortante y en el eje de las Xs el valor de cada factor que se utilizó en el DoE. Entonces, estudiando la primera gráfica de izquierda a derecha, identificada con el título “Nitrogen”, se puede ver que el mejor valor de resistencia mecánica se logra con la atmosfera de nitrógeno encendida. En la segunda grafica identificada con el título “Lot” se puede observar que la resistencia mecánica puede cambiar de lote a lote y en este caso el lote de LED 1606 tiene mejor desempeño.

En el caso de la tercera gráfica, con título “Peak Temp”, las condiciones del punto central con un valor de 245°C son las mejores, así como en la gráfica titulada “TAL” el mejor resultado se obtiene a los 70 segundos. En la gráfica de “stencil” se observa un mejor desempeño para el punto central y para la gráfica de “Paste” se puede observar que la pasta de soldadura Hereaus es la que se desempeña mejor.
