Departamento de Electrónica, Sistemas e Informática
Maestría en Diseño Electrónico

ESTUDIO PARA MEJORAR LA IDENTIFICACIÓN DE PROBLEMAS DE SOFTWARE

TRABAJO RECEPCIONAL que para obtener el **GRADO** de
MAESTRO EN DISEÑO ELECTRÓNICO

Tlaquepaque, Jalisco. 31 de mayo de 2021.

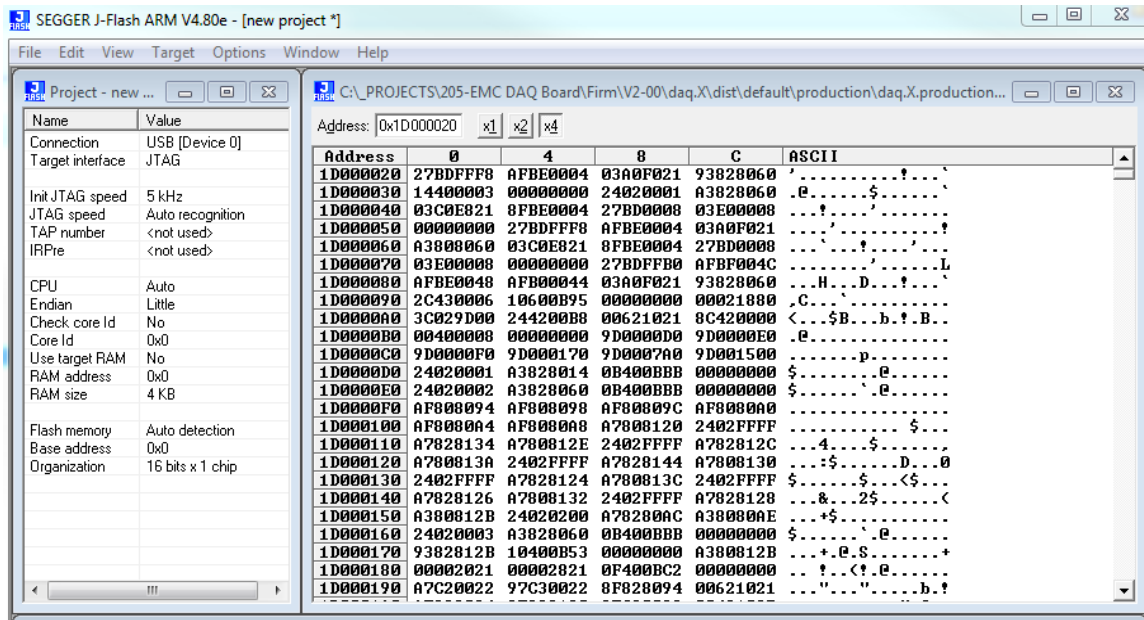
Fig. 3-5 Memoria de un microcontrolador monitoreada por JTAG

La Fig. 3-5 muestra como se ve la memoria a través de un debugger, también se aprecia la dirección y el valor que se tiene almacenado en ella. Para hacer el memory dump lo único que se tiene que saber es: la dirección de memoria que se quiere guardar y la longitud de la sección que

se desea almacenar, para este caso se revisaron 3 secciones, la sección de la aplicación, la sección del bootloader y la sección de RAM.

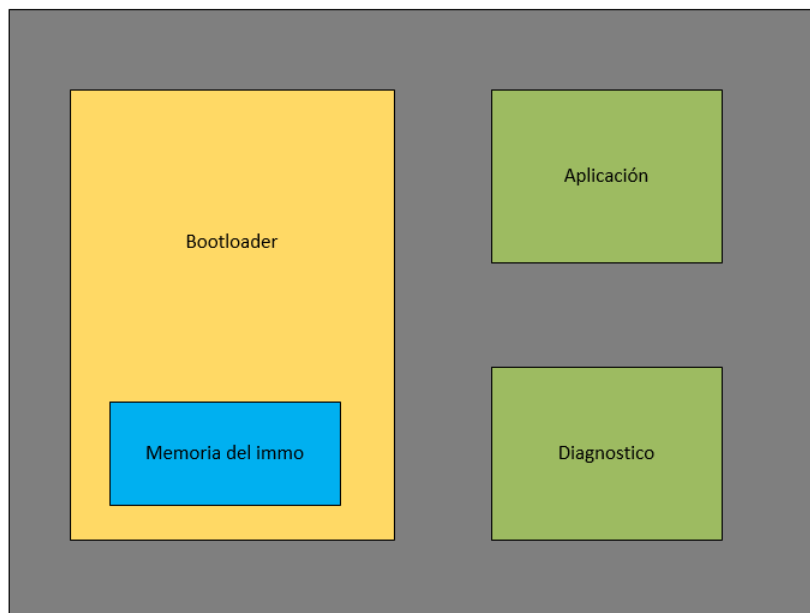
Fig. 3-6 Secciones de memoria del microcontrolador.

Las llaves son importantes porque es la forma en que se autentifican el módulo del RF, con la computadora central y a su vez con la computadora del motor, si estas llaves no se guardaran y no fueran únicas, significaría que cualquier persona no autorizada podría encender el vehículo. El detalle de la situación es que el cliente contaba con un programa que abría una puerta de programación, dicha puerta consistía en borrar las llaves de la sección de bootloader y poder grabar una nueva llave, esto le permitía al cliente cambiar de computadoras en diferentes vehículos. Esto al ser un programa no verificado se creía que podía haber corrompido la memoria o incluso el bootloader, ya que la aplicación con la que se realizaba el borrado de llaves era para otro vehículo. Sin embargo, al terminar con todas las reprogramaciones no fue posible reproducir la falla. La siguiente imagen ejemplifica como esta seccionada la memoria de este ECU.

Los colores de la Fig. 3-6 limitan accesos, color verde puede ser escrita y leída por el bootloader, sin embargo, estas secciones verdes no pueden acceder a amarillo y mucho menos a

azul, la sección de color azul está protegida para ser escrita una vez y ya no podrá ser borrada por ninguna otra sección de memoria y solamente podrá borrarse mediante una herramienta externa.

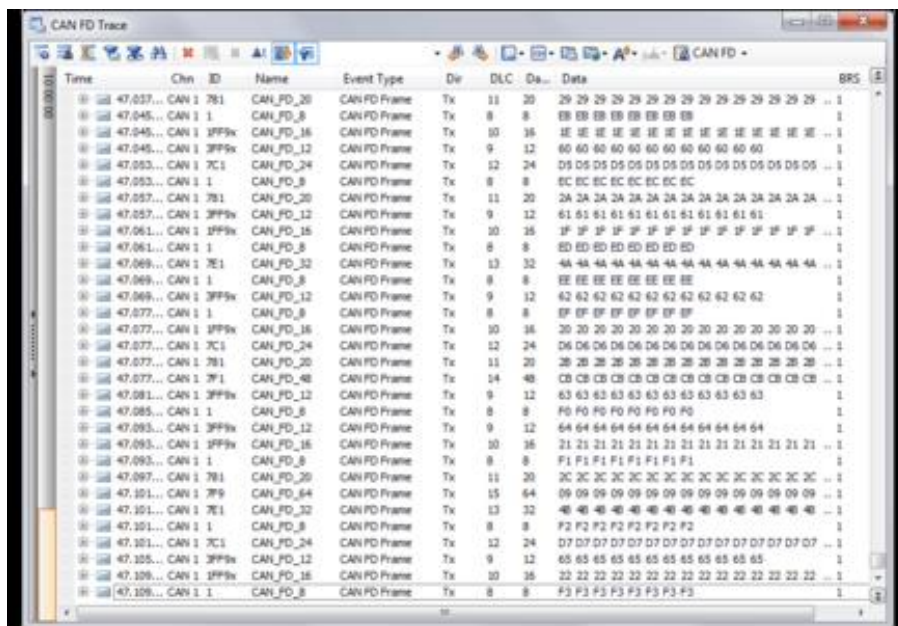
Fig. 3-7 Reproducción de un log file con CANoe

El log file es un archivo que permite analizar las transferencias de datos en los canales de CAN y LIN^{xv}. Además, con la herramienta de CANoe es posible simular mensajes y crear un entorno de comunicaciones igual a la del vehículo (Fig. 3-7). Cuando el equipo de pruebas recibió el log file se enfocó en tratar de reproducir el entorno de pruebas del cliente. Para lograr dicho objetivo: conectaron una tarjeta con la versión de software igual a la del vehículo, cargaron las configuraciones que se proporcionaron y se conectó el módulo con la simulación de CANoe que transmitía las señales del log file. Después de un día realizando pruebas, el equipo logró reproducir la falla en un módulo que anteriormente funcionaba bien. Sin embargo, no se detectó que fue lo que logró activar la falla, no se observó un comportamiento inusual.
