# **INSTITUTO TECNOLÓGICO Y DE ESTUDIOS SUPERIORES DE OCCIDENTE**

MAESTRÍA EN PROYECTOS Y EDIFICACIÓN SUSTENTABLES

Evaluación de vulnerabilidad de viviendas afectadas por hundimientos en función  
de los tipos de materiales empleados en el pueblo de Jocotepec, Jalisco

Presenta: Oscar Leal Rubio

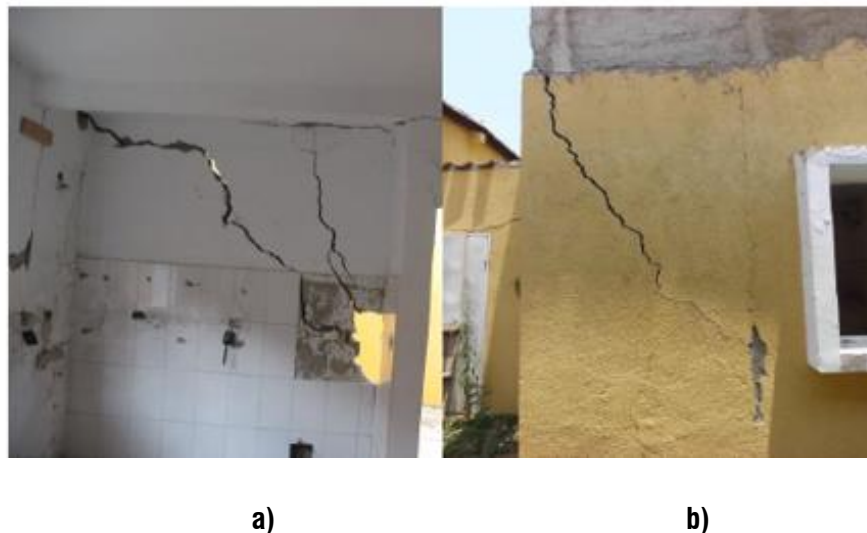
En Venezuela, Yépez et al. (2016) desarrolló una adecuación estructural para un conjunto residencial en la ciudad de Barquisimeto, ya que las viviendas presentaron innumerables agrietamientos que se presentan principalmente en paredes que en la mayoría de los casos están inclinados en 45 grados (Ver Fig. 2.10a), así también se observaron fisuras por asentamientos diferenciales, hundimientos en vialidades, estacionamientos y en muros de colindancia. En la Fig. 2.10b se aprecia un agrietamiento en el muro de fachada con dicha inclinación de 45 grados.

Figura. 2.10. Vivienda dañada; (a) agrietamiento en muros (b) agrietamiento en fachada (Yépez et al., 2016).

Como propuesta de reforzamiento primeramente se decidió analizar cada vivienda de forma individual por razones de diferencias en los asentamientos del terreno. El reforzamiento estructural propuesto para la superestructura consistió en la construcción de muros tipo “sándwich”, este se conforma revistiendo el muro existente con dos capas de concreto armado con un espesor de 6 cm por cada lado, es decir, el muro existente quedaría en medio de las dos capas del concreto. Para garantizar la continuidad de transmisión de esfuerzos a través de los muros, este debe ir anclado a la losa o viga superior e inferior según sea el caso. En reforzamiento de la infraestructura, solo se recomendó mejorar el suelo o la construcción de micro pilotes o losa de cimentación armada.

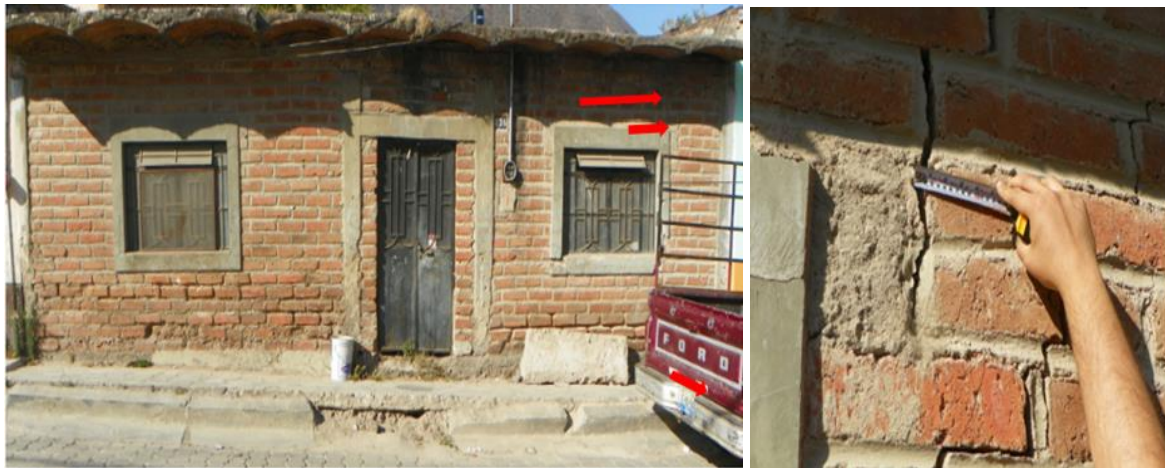
Otra vivienda por la misma calle Juárez presenta grietas de tipo vertical y escalonada en su muro de mampostería de tabique de barro rojo recocido, la Fig. 4.8b muestra la medición de la grieta con un espesor de 1.2 cm. Esta edificación fue construida con una cubierta de tipo bóveda utilizando también tabique de barro rojo recocido y perfiles de acero (Ver Fig. 4.8a).

Figura 4.8. Vivienda V2 de la manzana M2; a) agrietamiento vertical y escalonado en muro b) medición de grieta.

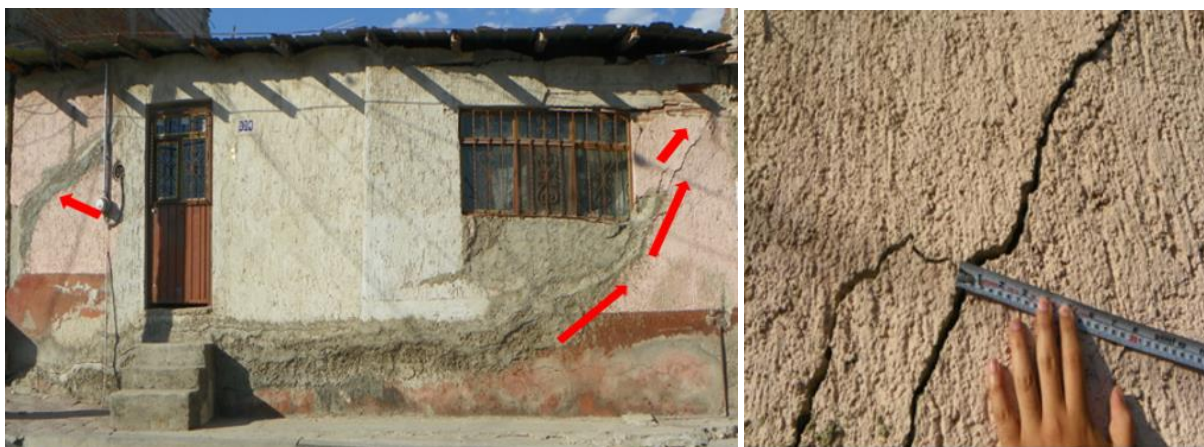
Figura. 4.9. Vivienda V3 de la manzana M2; a) agrietamiento diagonal en muro y b) medición de grieta.

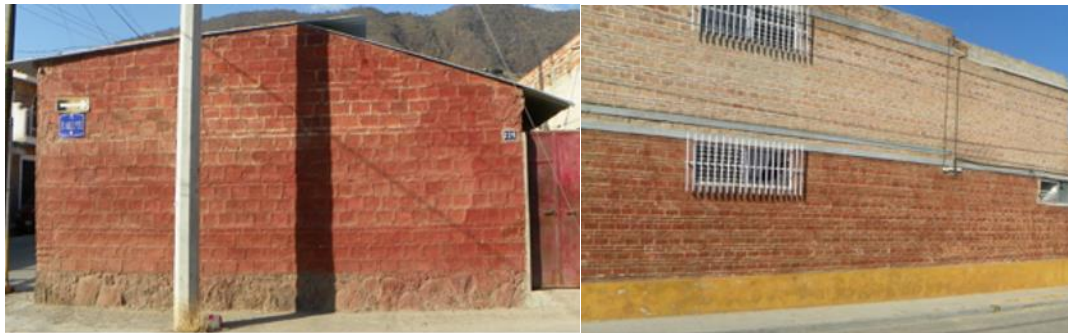
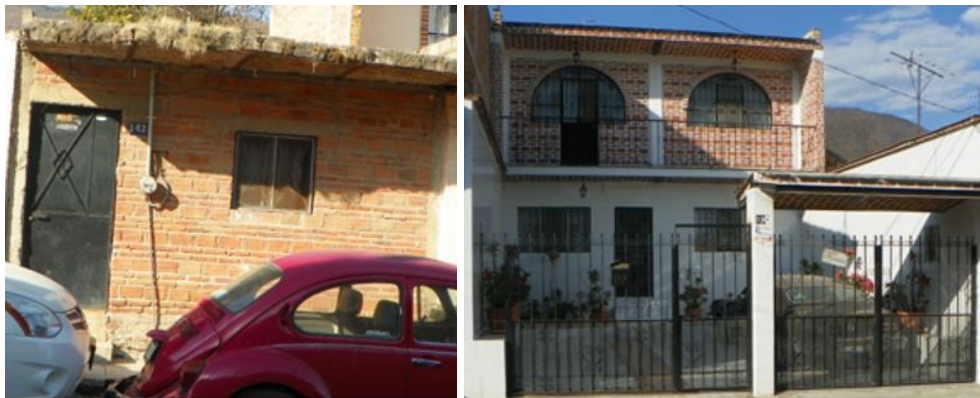
En la Figura 4.14a se aprecia que en el muro de tabique de barro rojo recocido no fue utilizado ningún tipo de refuerzo como elementos de castillos y dalas de concreto y tampoco alguna estructura de acero, aunque la cubierta es ligera de tipo lámina de acero. La vivienda siguiente está construida también con muros de tabique de barro rojo recocido y a pesar de su longitud considerable del muro no se aprecia refuerzo alguno (ver Fig. 4.14b).

Figura 4.14. Tipos de vivienda en manzana M2; a) tabique sin confinamiento b) tabique c) tabique y d) tabique con cubierta de bóveda.

La vivienda que ilustra la Figura 4.14c se observa un muro de tabique de barro rojo recocido con una longitud corta pero aun así se nota un confinamiento inadecuado al solo colocar segmentos de dala sobre la puerta y ventana (sin castillos), además se aprecia una pequeña dala de cerramiento que debe soportar las trabes de acero que componen la losa de bóveda. La vivienda de la Figura 4.14d muestra un mejor confinamiento en el muro que se observa el muro aparente de tabique de barro rojo recocido con castillos y dalas de concreto. Las viviendas de esta manzana también carecen de un estricto seguimiento a las normativas y diseño anti-sísmico que al no contar con un recubrimiento es muy notoria la deficiencia de su construcción. La NTC (2004) establece que cada extremo de muro e intersección deberá colocarse un castillo y la separación máxima entre ellos será de 4 m (ver Fig. 2.12). Se puede observar en la Figura 4.14a-b una longitud mayor a lo que marca la norma y no fue colocado ningún castillo al igual que en sus esquinas.

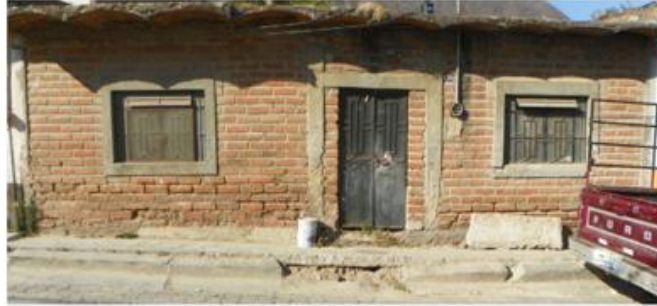
Vulnerabilidad Alta  $35 \leq I_v < 55$

Figura 5.1 Evaluación de vulnerabilidad sísmica vivienda de mampostería no reforzada mal confinada, vivienda V2 en manzana M2.

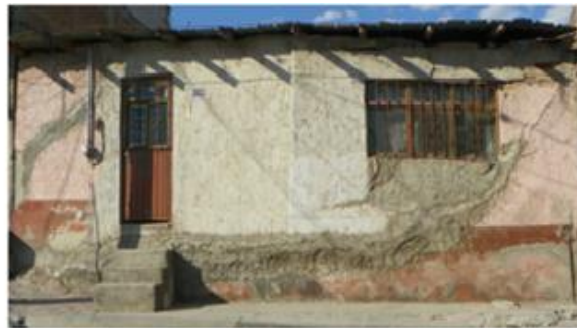
Vulnerabilidad Muy Alta  $I_v \geq 55$

Figura 5.2 Evaluación de vulnerabilidad sísmica vivienda de mampostería no reforzada de adobe, vivienda V3 en manzana M2.

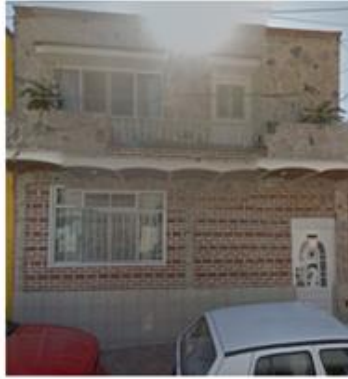
i	Parametro	Clase	Ki	Wi	Iv	
1	Organización del sistema resistente	C	20	1	20	
2	Calidad del sistema resistente	B	5	0,25	1,25	
3	Posición y cimentación	C	25	0,75	18,75	
4	Diafragmas horizontales	B	5	1	5	
5	Configuración en planta	B	5	0,5	2,5	
6	Configuración en elevación	B	5	1	5	
7	Tipo de cubierta	B	15	1	15	
8	Elementos no-estructurales	C	25	0,25	6,25	
9	Estado de conservación	B	5	1	5	
					$I_{v,s}$	78,75
Vulnerabilidad Media $15 \leq I_v < 35$					$I_{v,NA}$	25,93

Figura 5.3 Evaluación de vulnerabilidad sísmica vivienda de mampostería reforzada, vivienda V6 en manzana M2.

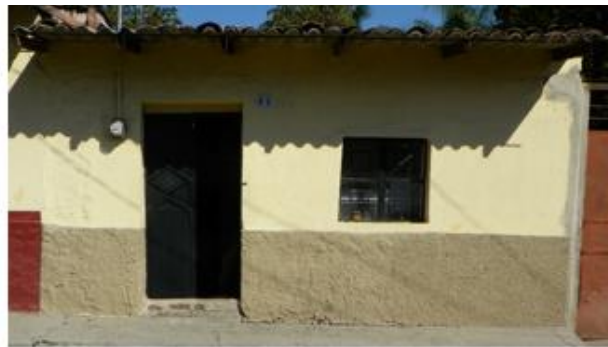
i	Parametro	Clase	Ki	Wi	Iv	
1	Organización del sistema resistente	D	45	1	45	
2	Calidad del sistema resistente	C	25	0,25	6,25	
3	Posición y cimentación	C	25	0,75	18,75	
4	Diafragmas horizontales	C	15	1	15	
5	Configuración en planta	B	5	0,5	2,5	
6	Configuración en elevación	B	5	1	5	
7	Tipo de cubierta	D	45	1	45	
8	Elementos no-estructurales	C	25	0,25	6,25	
9	Estado de conservación	C	25	1	25	
					$I_{v,s}$	168,75
Vulnerabilidad Muy Alta $I_v \geq 55$					$I_{v,NA}$	55,56

Figura 5.4 Evaluación de vulnerabilidad sísmica vivienda de mampostería no reforzada de adobe, vivienda V6 en manzana M1.

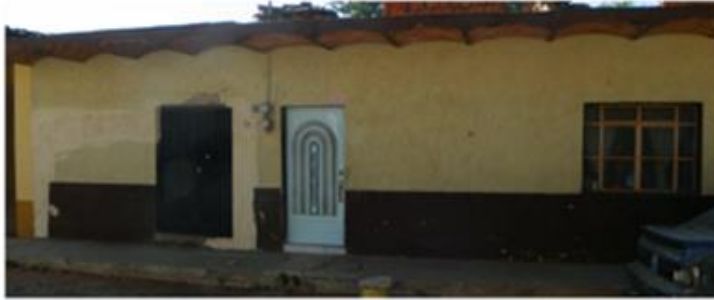
Vulnerabilidad Alta  $35 \leq I_v < 55$

Figura 5.5 Evaluación de vulnerabilidad sísmica vivienda de mampostería no reforzada mal confinada, vivienda V3 en manzana M1.

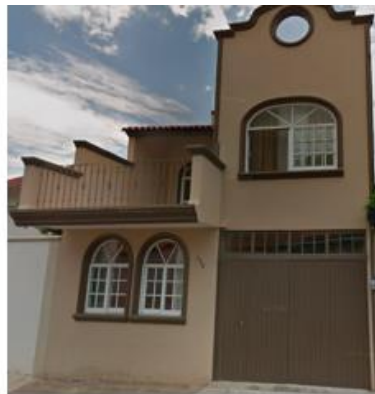
Vulnerabilidad Media  $15 \leq I_v < 35$

Figura 5.6 Evaluación de vulnerabilidad sísmica vivienda de mampostería reforzada, vivienda V7 en manzana M1.

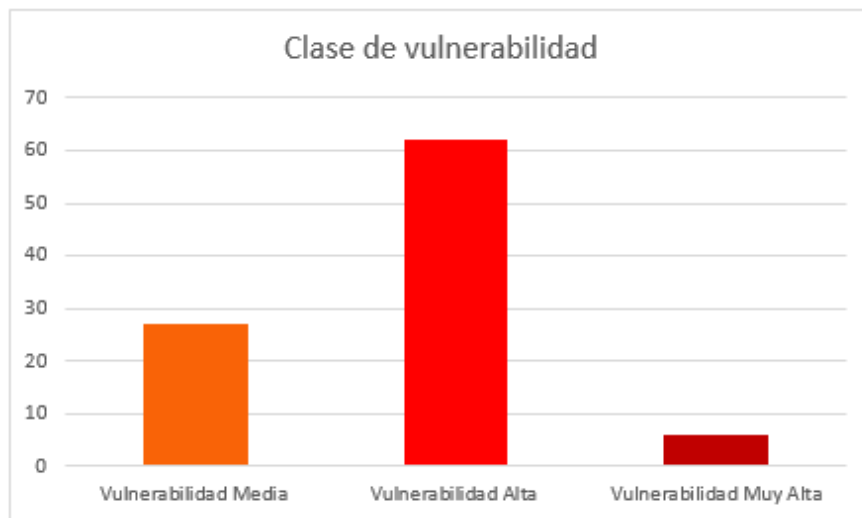
Figura 5.7 Clases de vulnerabilidad sísmica de 95 edificaciones.

El resultado final de la evaluación es representado por la gráfica de la Figura 5.7 teniendo en total 6 viviendas con vulnerabilidad muy alta, 62 viviendas con vulnerabilidad alta y 27 viviendas con vulnerabilidad media. El total de viviendas evaluadas es de 95, entre las dos manzanas de las cuales por su ubicación de acuerdo al mapa de la Figura 4.1 pueden representarse en todo el pueblo ya que el grado de hundimiento donde están localizadas es una gran parte de superficie de la localidad.

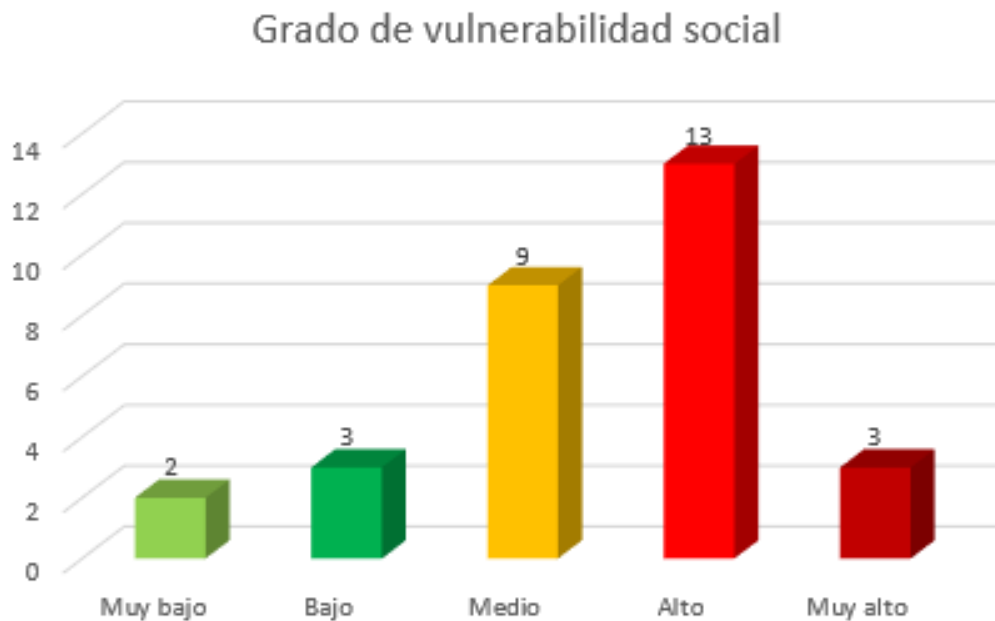
vulnerabilidad social. La clasificación que gobierna es el grado alto como se observa en la figura 5.9 y por debajo se encuentra el grado medio. Esto puede representar un problema aún mayor si las viviendas se localizan en una zona de riesgo de hundimiento alto y las personas no saben precisamente qué está pasando en el pueblo, solamente ven como son deterioradas y dañadas las casas al pasar del tiempo sin tener conocimiento de la amenaza que está afectando al pueblo.

Figura 5.9 Grado de vulnerabilidad social.
