**2E04 Procesos organizacionales y comunitarios en Juanacatlán, Jalisco y zonas
inmediatas de marginación**

**Proyecto de autoconstrucción para la reactivación y rehabilitación de los espacios
públicos en la comunidad de Miraflores, Juanacatlán, Jalisco.**

Tlaquepaque, Jalisco, Junio 2017.

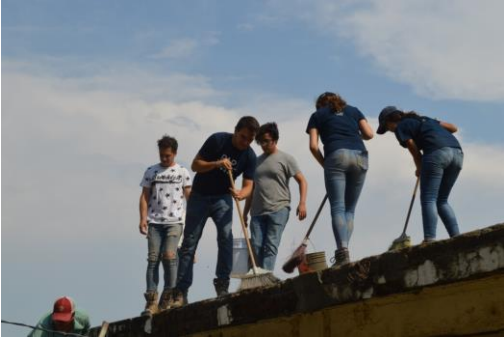
<p>1 de junio 2017</p>	<p>Comedor: Terminamos con la lechada en toda la azotea.</p>

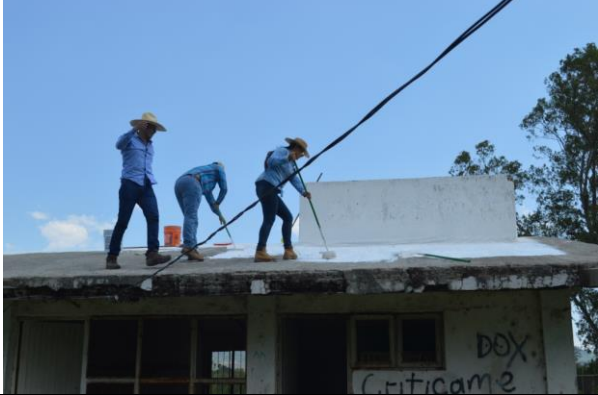
<p>15 de junio 2017</p>	<p>Comedor: Impermeabilizar las secciones de la cimentación del edificio y continuamos con el mismo proceso de excavación, zarpeado, aplanado, acabado, impermeabilizado y suelo-cemento del cimientto en el resto de los tramos. Se comenzó la impermeabilización de la azotea en la viga central.</p>  
<p>20 de junio 2017</p>	<p>Comedor: Continuación del proceso de mejora e impermeabilización de los muros.</p>   <p>Se continuó con la impermeabilización de la azotea</p>

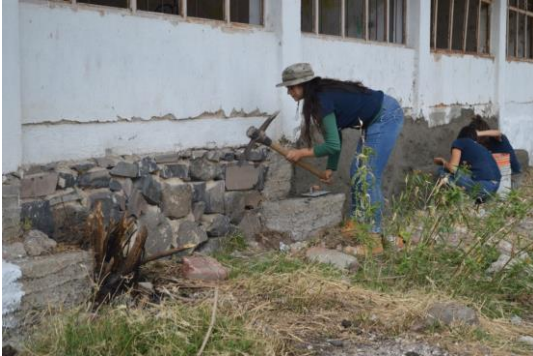
<p>22 de junio 2017</p>	<p>Comedor: Continuación del proceso de mejora e impermeabilización de los muros.</p>

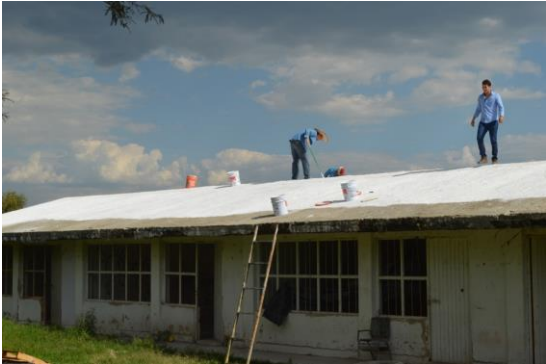
<p>Continuamos con la impermeabilización de la azotea</p>
