PARQUE LA VICTORIA

REPORTE PAP

PROYECTO DE REHABILITACIÓN DEL PARQUE LA VICTORIA EN LA COLONIA LOMAS DE LA VICTORIA EN TLAQUEPAQUE JALISCO

OTOÑO 2017

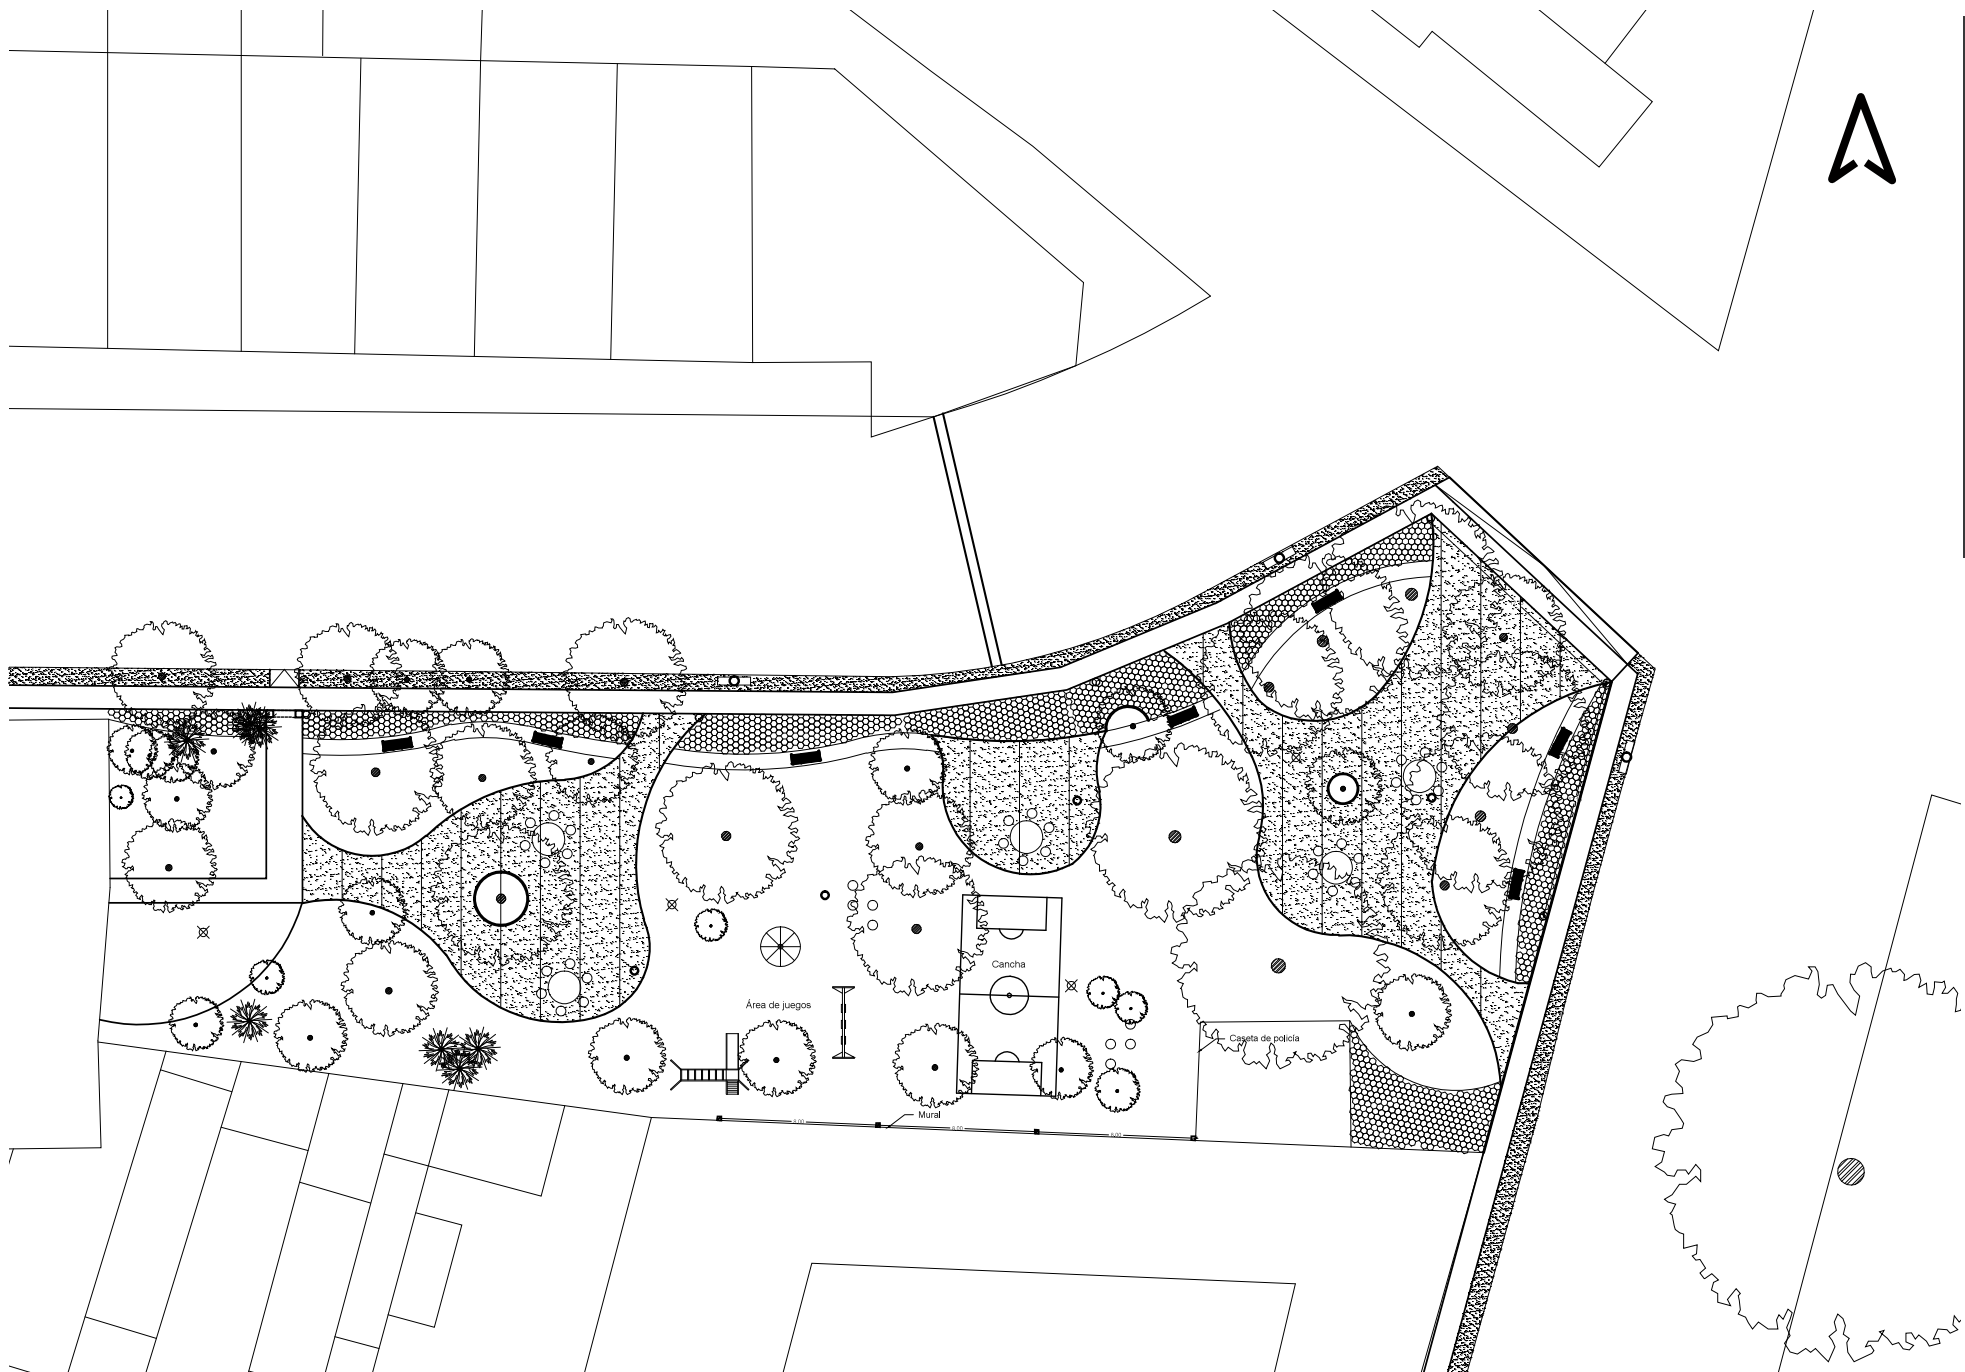
PROPUESTA DE DISEÑO UNO

Como primera propuesta las plazoletas eran circulares, con formas orgánicas y surgieron de esta manera para crear espacios en donde los usuarios pudieran pasar sus días sin tener como limitante un espacio para transitar, si no un entorno de convivencia.

Las formas orgánicas responden a las necesidades en el espacio público, sin embargo, para la ejecución se tendría una serie de complicaciones en la cimbra, ya que tanto su ejecución, como su obtención generaban obstáculos y una elevación en el presupuesto. por lo tanto se modificó la forma y se sustituyeron curvas por líneas poligonales.

Además de la propuesta de plazoletas, también se diseñaron 3 pasos peatonales, el primero cercano a la Iglesia sobre la Calle Bronce, en donde existe una rampa, el segundo sobre la Calle Plata en donde de igual manera existe una rampa y uno último sobre Calle Ahuehuetes.

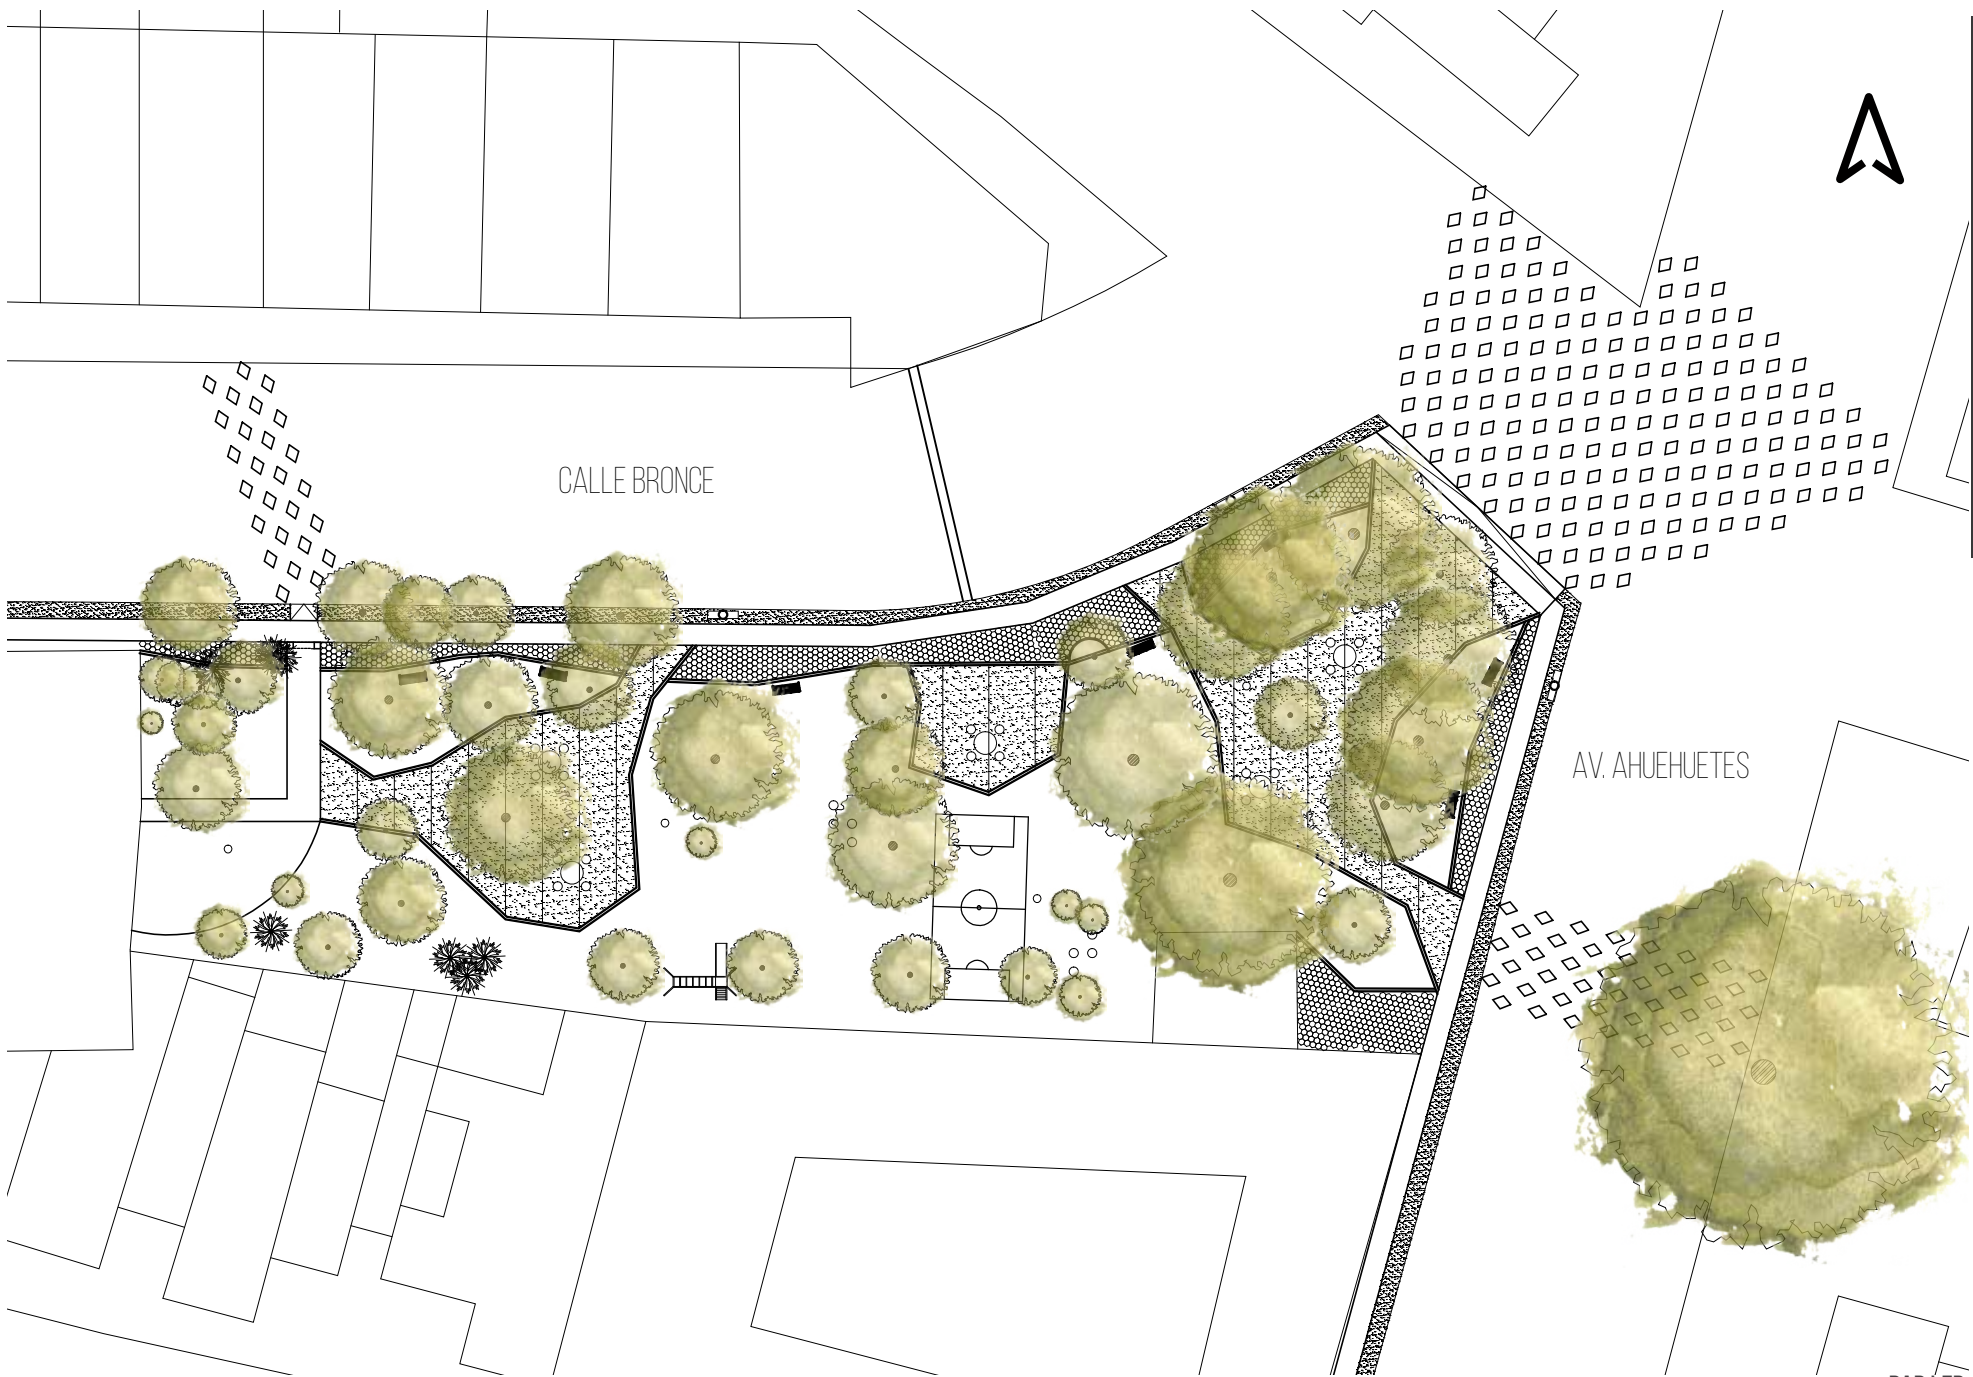
PROPUESTA DE DISEÑO FINAL

En un inicio se pensó que modificar la propuesta iba a afectar al concepto que se tenía previsto del parque, pero resultó en un efecto contrario y positivo, en donde las líneas poligonales se adaptaron más a la idea de la recuperación del espacio. Además de facilitar el trazo para su debida realización, el presupuesto descendió al elegir las durmientes de concreto como cimbra.

Las durmientes se colocarán en lugar de la cimbra de madera y estas no se retirarán y funcionarán como delimitante.

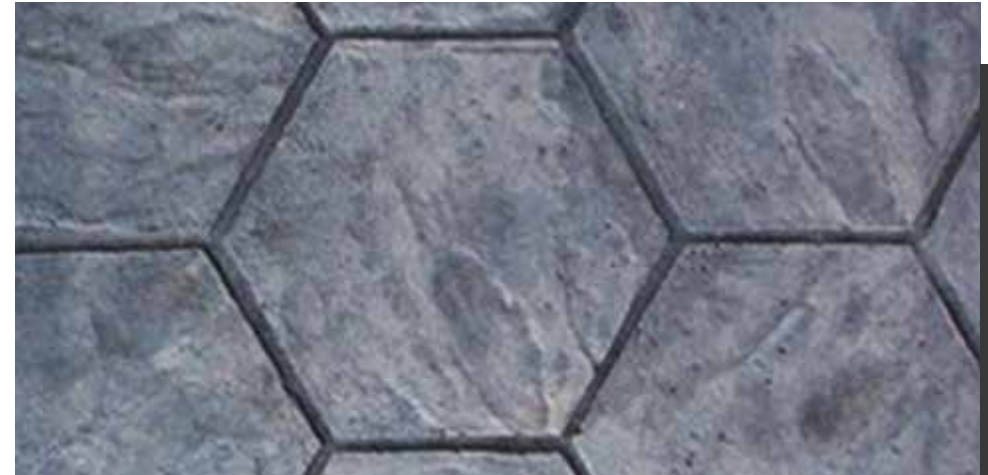
1. CONCRETO ESTAMPADO HEXAGONAL

Para las plazoletas y caminamientos del parque, es un material firme para que toda persona pueda caminar sobre el, además económico y muy fácil de instalar y mantener, ya que no es muy distinto al un colado de cemento, con la diferencia que el último paso es estampar la forma deseada.

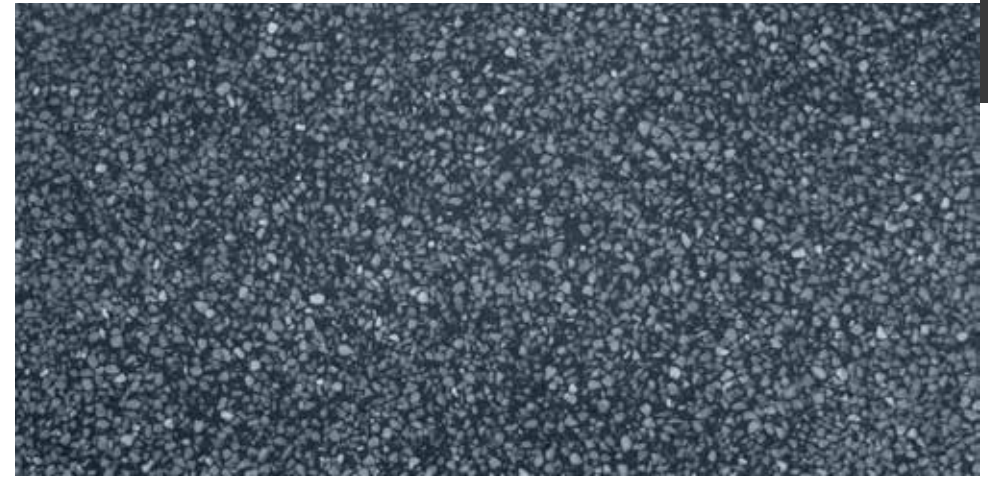
2. CONCRETO LAVADO

Este material se propuso para la ampliación de banqueta, ya que de igual forma que el concreto estampado tiene la misma base, es duradero, firme, antiderrapante, y así cualquier persona puede caminar sobre el, sin importar su condición.

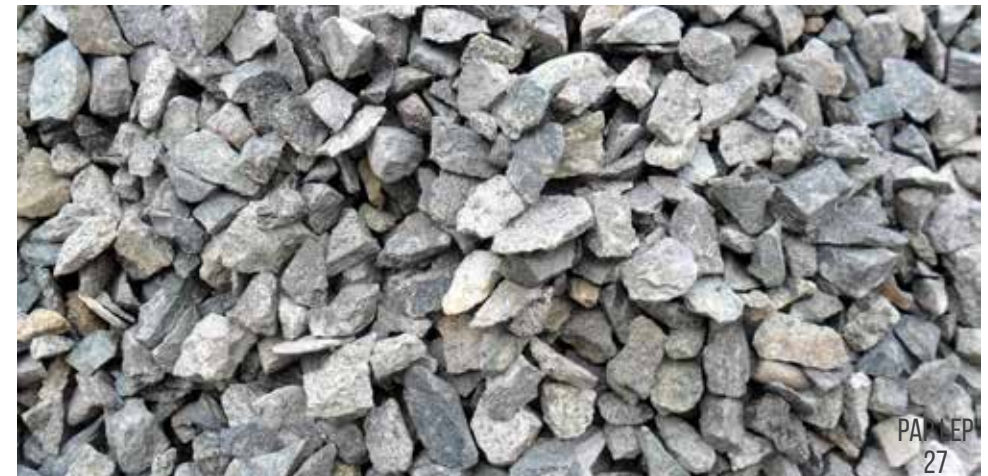
3. GRAVA

La grava va colocada en los alcorques, ya que es un material, económico, fácil de instalar y mantener, como no lleva ninguna especie de aglutinante puede ir sobre las raíces salidas de los árboles sin provocarles algún daño, al contrario las protege y por esto mismo el agua pasa a través del material y llega sin problemas al suelo.

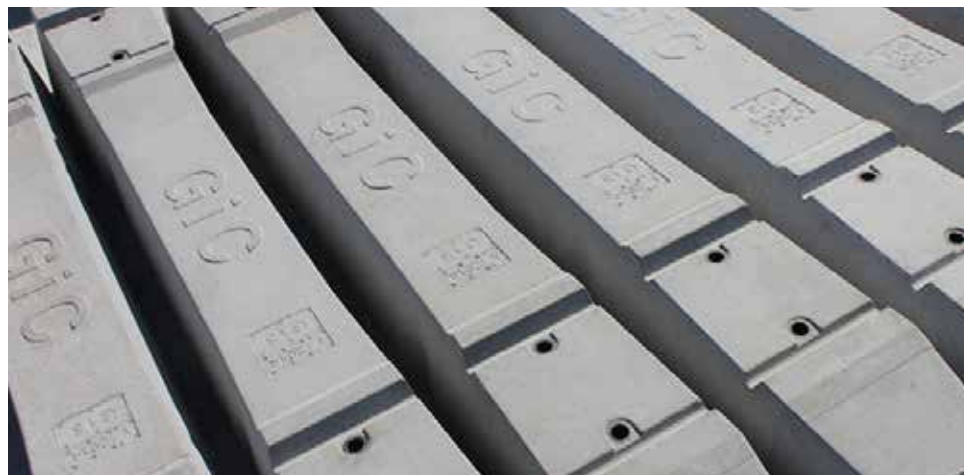
4. DURMIENTES DE CONCRETO

Estos durmientes le dan un contraste muy interesante con el concreto estampado y el concreto lavado, creando cambios de materiales. Por otro lado se decidio colocar durmientes en pedacera en vez de usar una cimbra, que para los fabricantes son practicamente basura, entonces el costo es bajisimo, y se ahorran tiempo en el proceso del colado con cimbra.

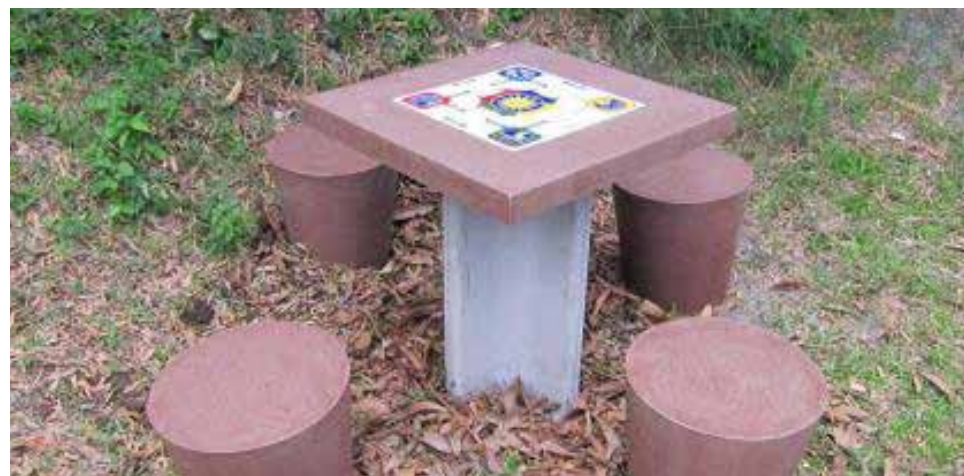
6. MESAS DE CONCRETO

Se eligieron este tipo de mesas porque son de fácil fabricación, ya que solo se tiene que poner una especie de molde o cimbra con una simple estructura de metal, y simplemente colarlas, gracias a esto se puede hacer por cualquier persona, ademas de ser economicas y duraderas.

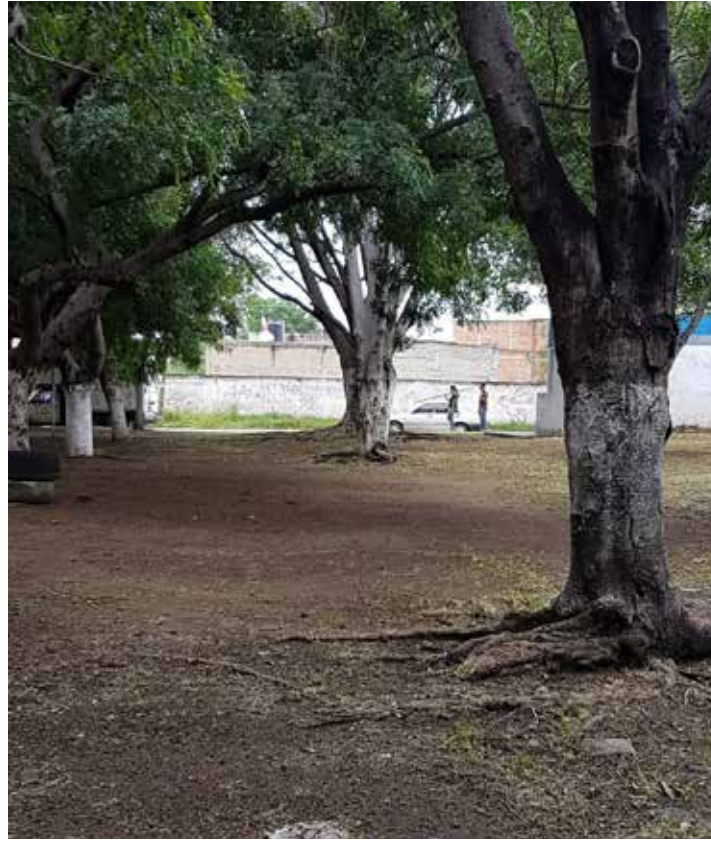
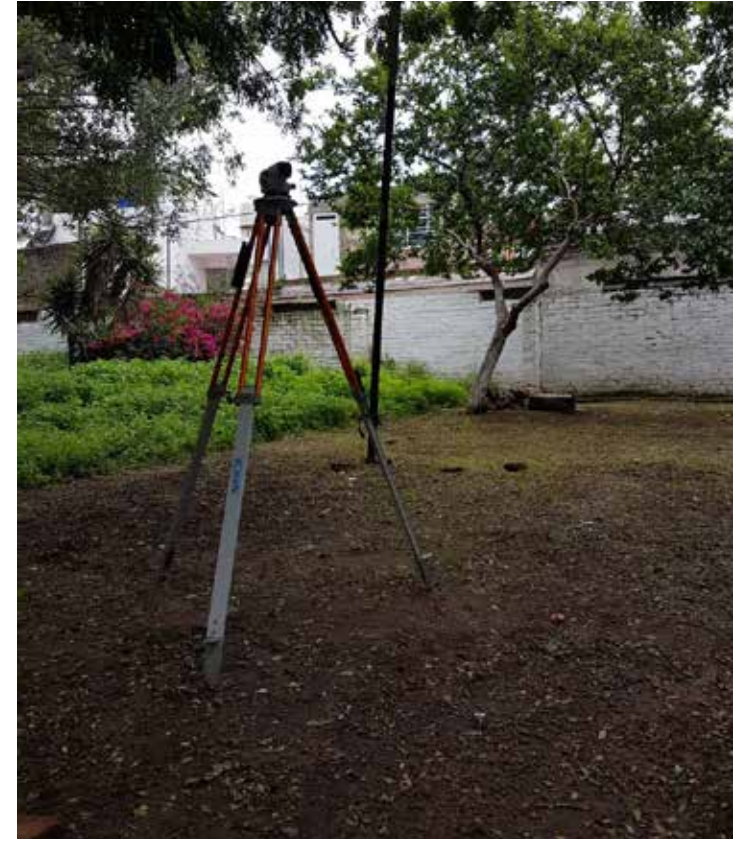
PLANO TOPOGRÁFICO

El día 29 de septiembre se realizó el levantamiento topográfico con la ayuda del compañero estudiante de Ingeniería Civil, y del equipo a cargo de la calle Ahuehuetes, Santiago De La Torre.. Previo a este día, el Ayuntamiento de Tlaquepaque realizó la limpieza del terreno, pero únicamente logró terminar la mitad del terreno.

El levantamiento se llevó a cabo con un nivel topográfico y un estadal, en el cual Santiago manejo el nivel topografico, mientras que un integrante del equipo caminaba con el estadal por todo el terreno, al mismo tiempo se anotó dentro del plano arquitectónico cada uno de los puntos tomados como referencia, comenzando del muro colindante y hacia el nivel de calle. Posterior al levantamiento, se hizo el dibujo en el programa AutoCAD, primero los punto de referencia con su distancia y después fuimos uniando los puntos formando las curvas de nivel.

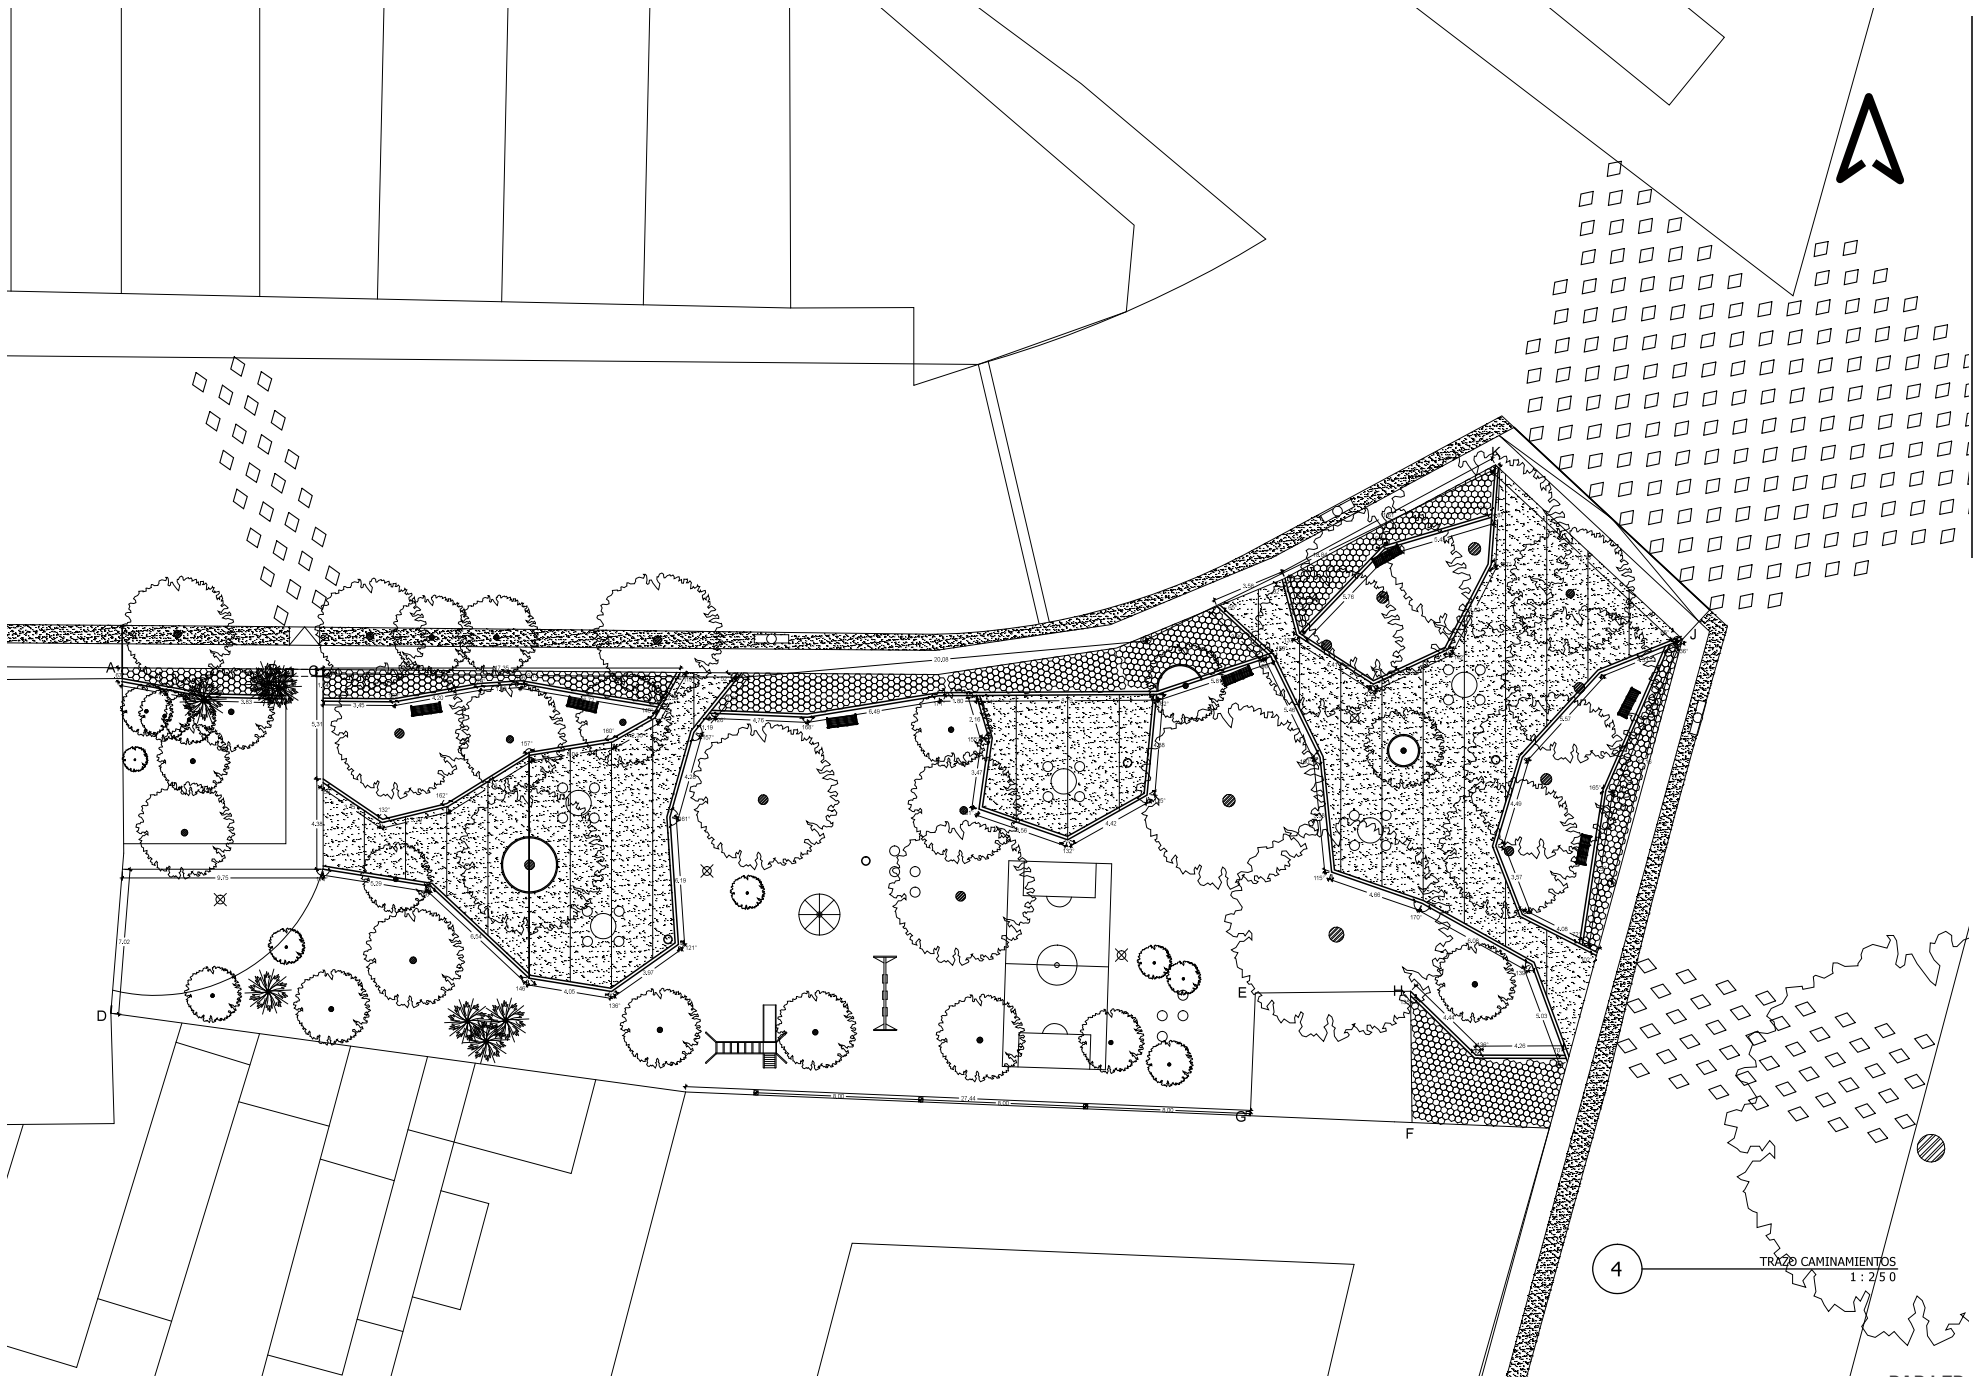
TRAZO CAMINAMIENTOS
1:2/50

Para que la construcción del proyecto se llevará a cabo correctamente, se realizó un plano de trazo con la función de definir y medir en el terreno las dimensiones reales. Para esto se identificaron 11 puntos claves ya existentes dentro del terreno para poder ubicar las plazoletas y caminamientos para su adaptación exacta. A partir de estos puntos se ubicaron cotas indicando distancias para las rectas y ángulos para los quiebres.

Gracias a esto el proyecto logró ajustarse con precisión.

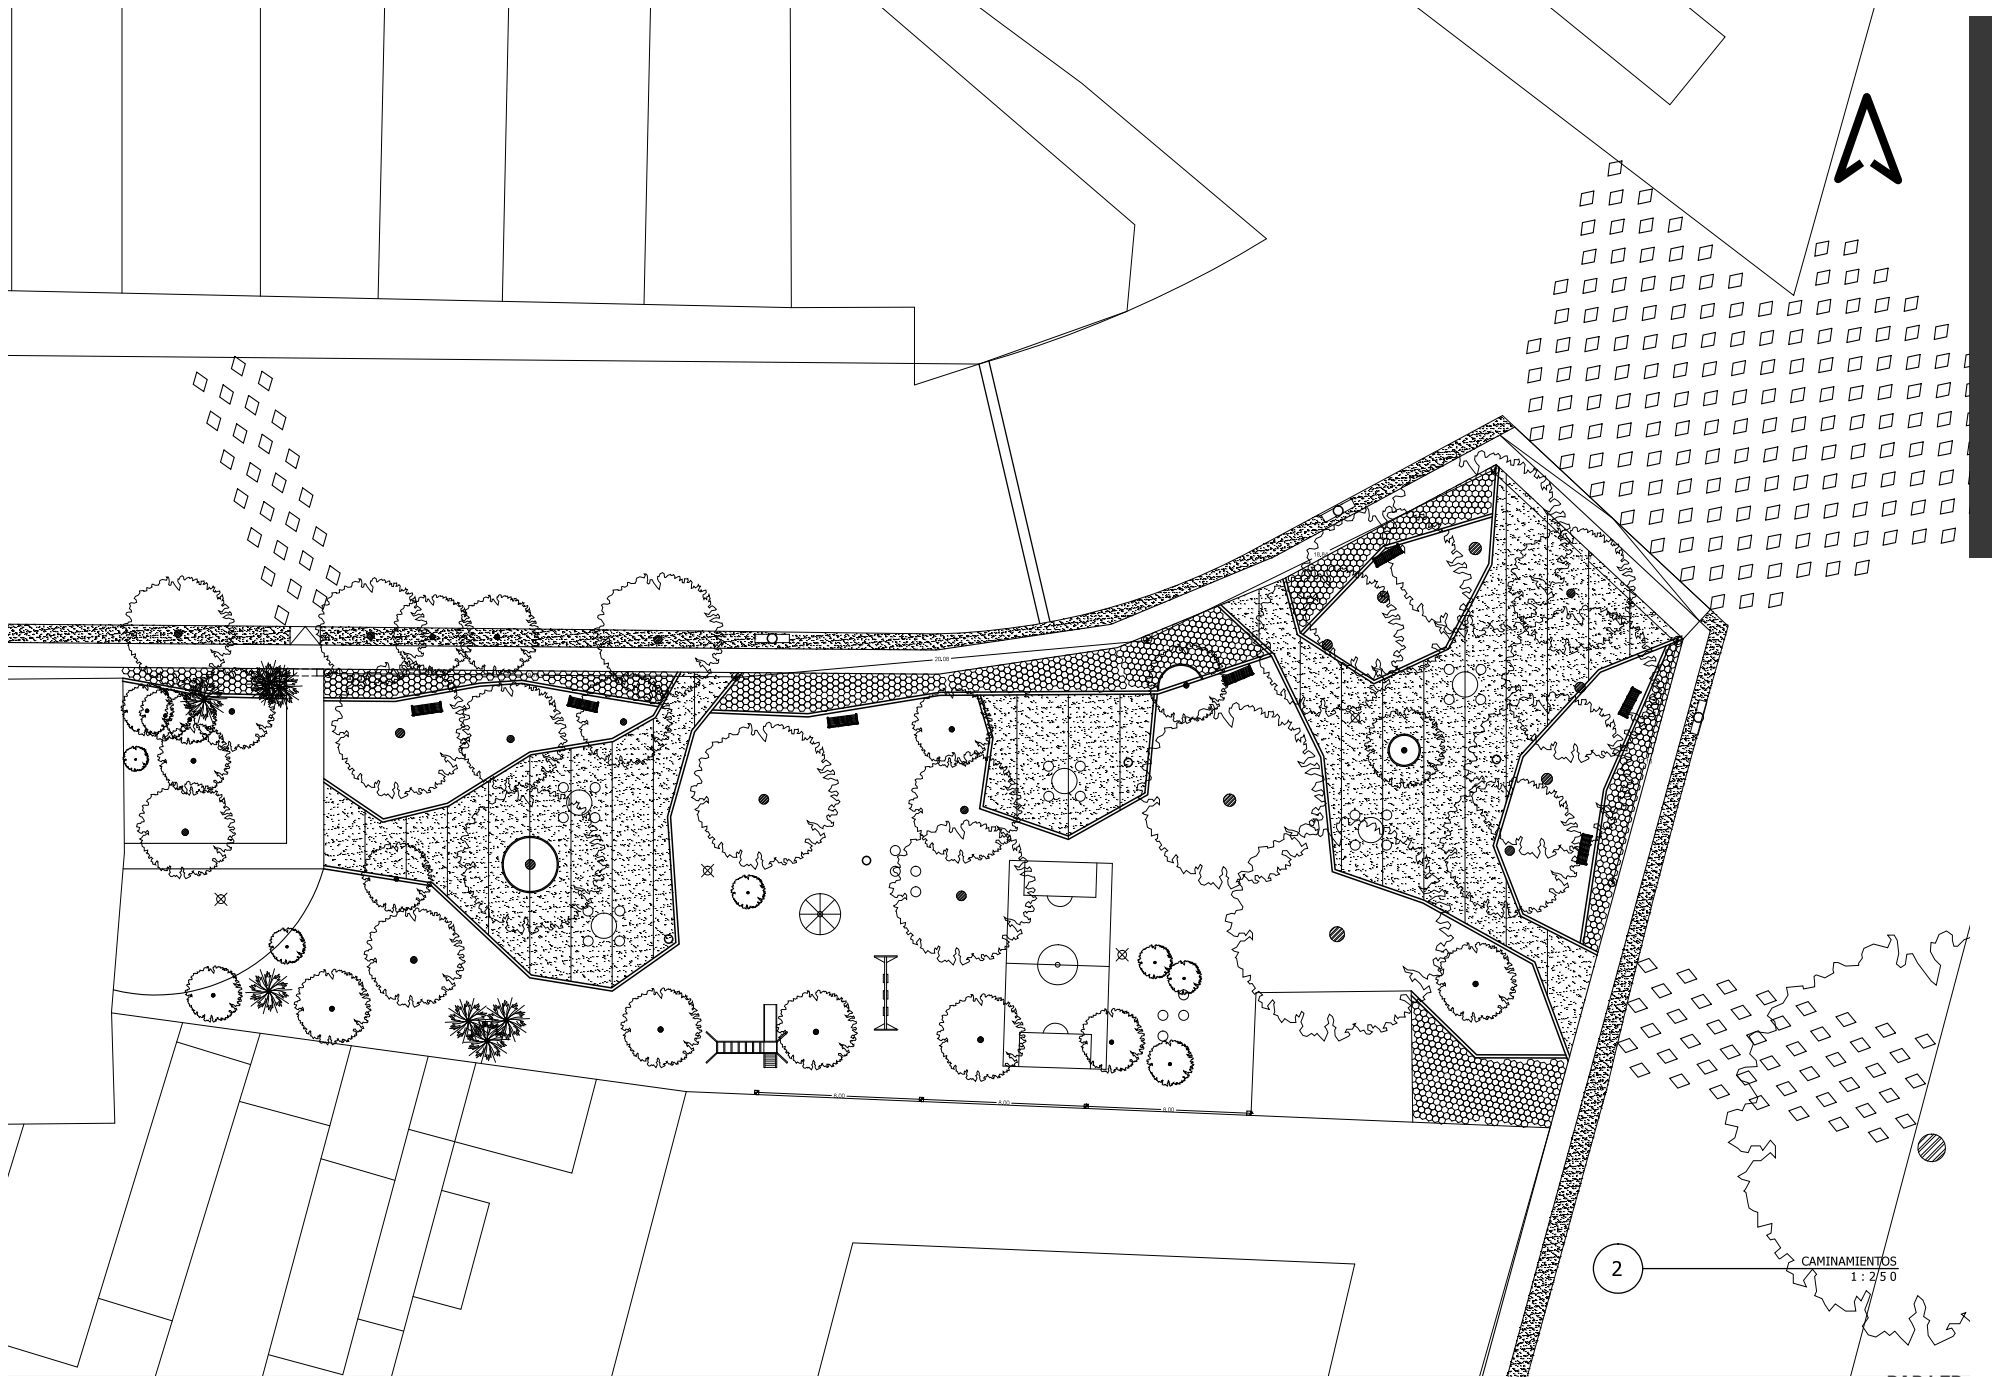
2 CAMINAMIENTOS
1:250

El concepto de diseño del parque La Victoria responde a crear atmósferas en lugar de limitar al usuario a un recorrido. Es por esto que se crearon tres espacios que abren las posibilidades a actividades de convivencia social, lo que a su vez resuelve problemas de seguridad.

La banqueta que rodea el parque es insuficiente, por lo que se crearon ampliaciones para facilitar el flujo y no poner en riesgo al peatón. Las ampliaciones son más grandes en algunos puntos clave del parque y su realización está planeada con concreto estampado en forma de adoquín.

Las plazoletas están proyectadas de concreto lavado con grava de $\frac{3}{4}$ y están equipadas con mesas de concreto.

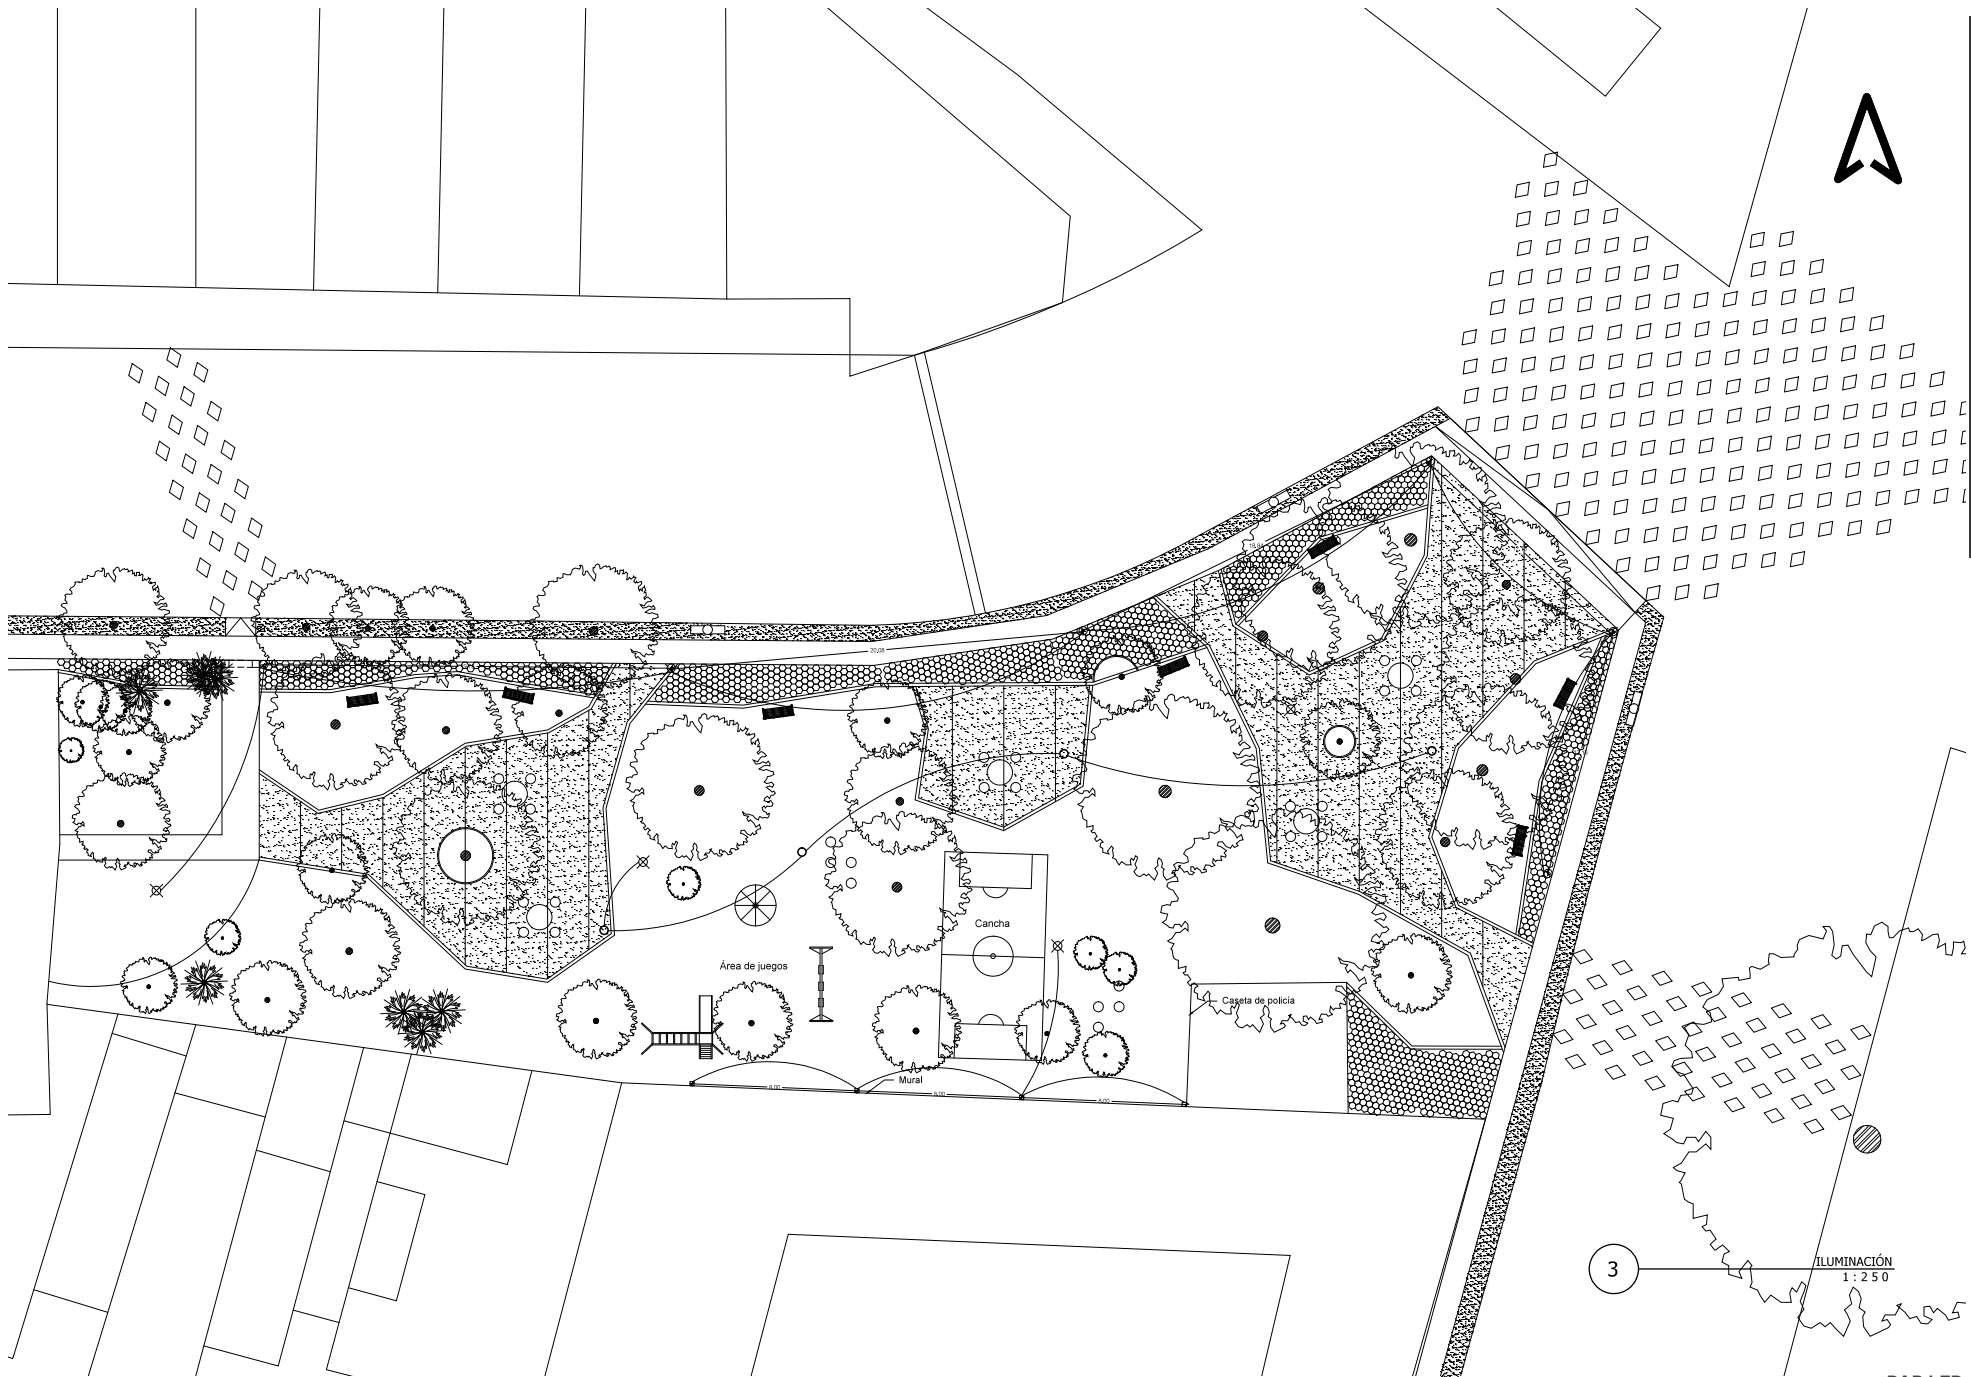
ILUMINACIÓN
1:250

Para la iluminación la propuesta fue rehabilitar las 4 luminarias existentes dentro del parque.

Los focos de las luminarias existentes son de luz cálida lo que provoca una iluminación deficiente, por lo que se propone cambiar a foco de luz fría.

También se hizo la propuesta de integrar más luminarias en la periferia e interior del parque, esto con la finalidad de mejorar la iluminación tanto dentro del parque como sobre las calles aledañas y así mejorar la seguridad en la noche.

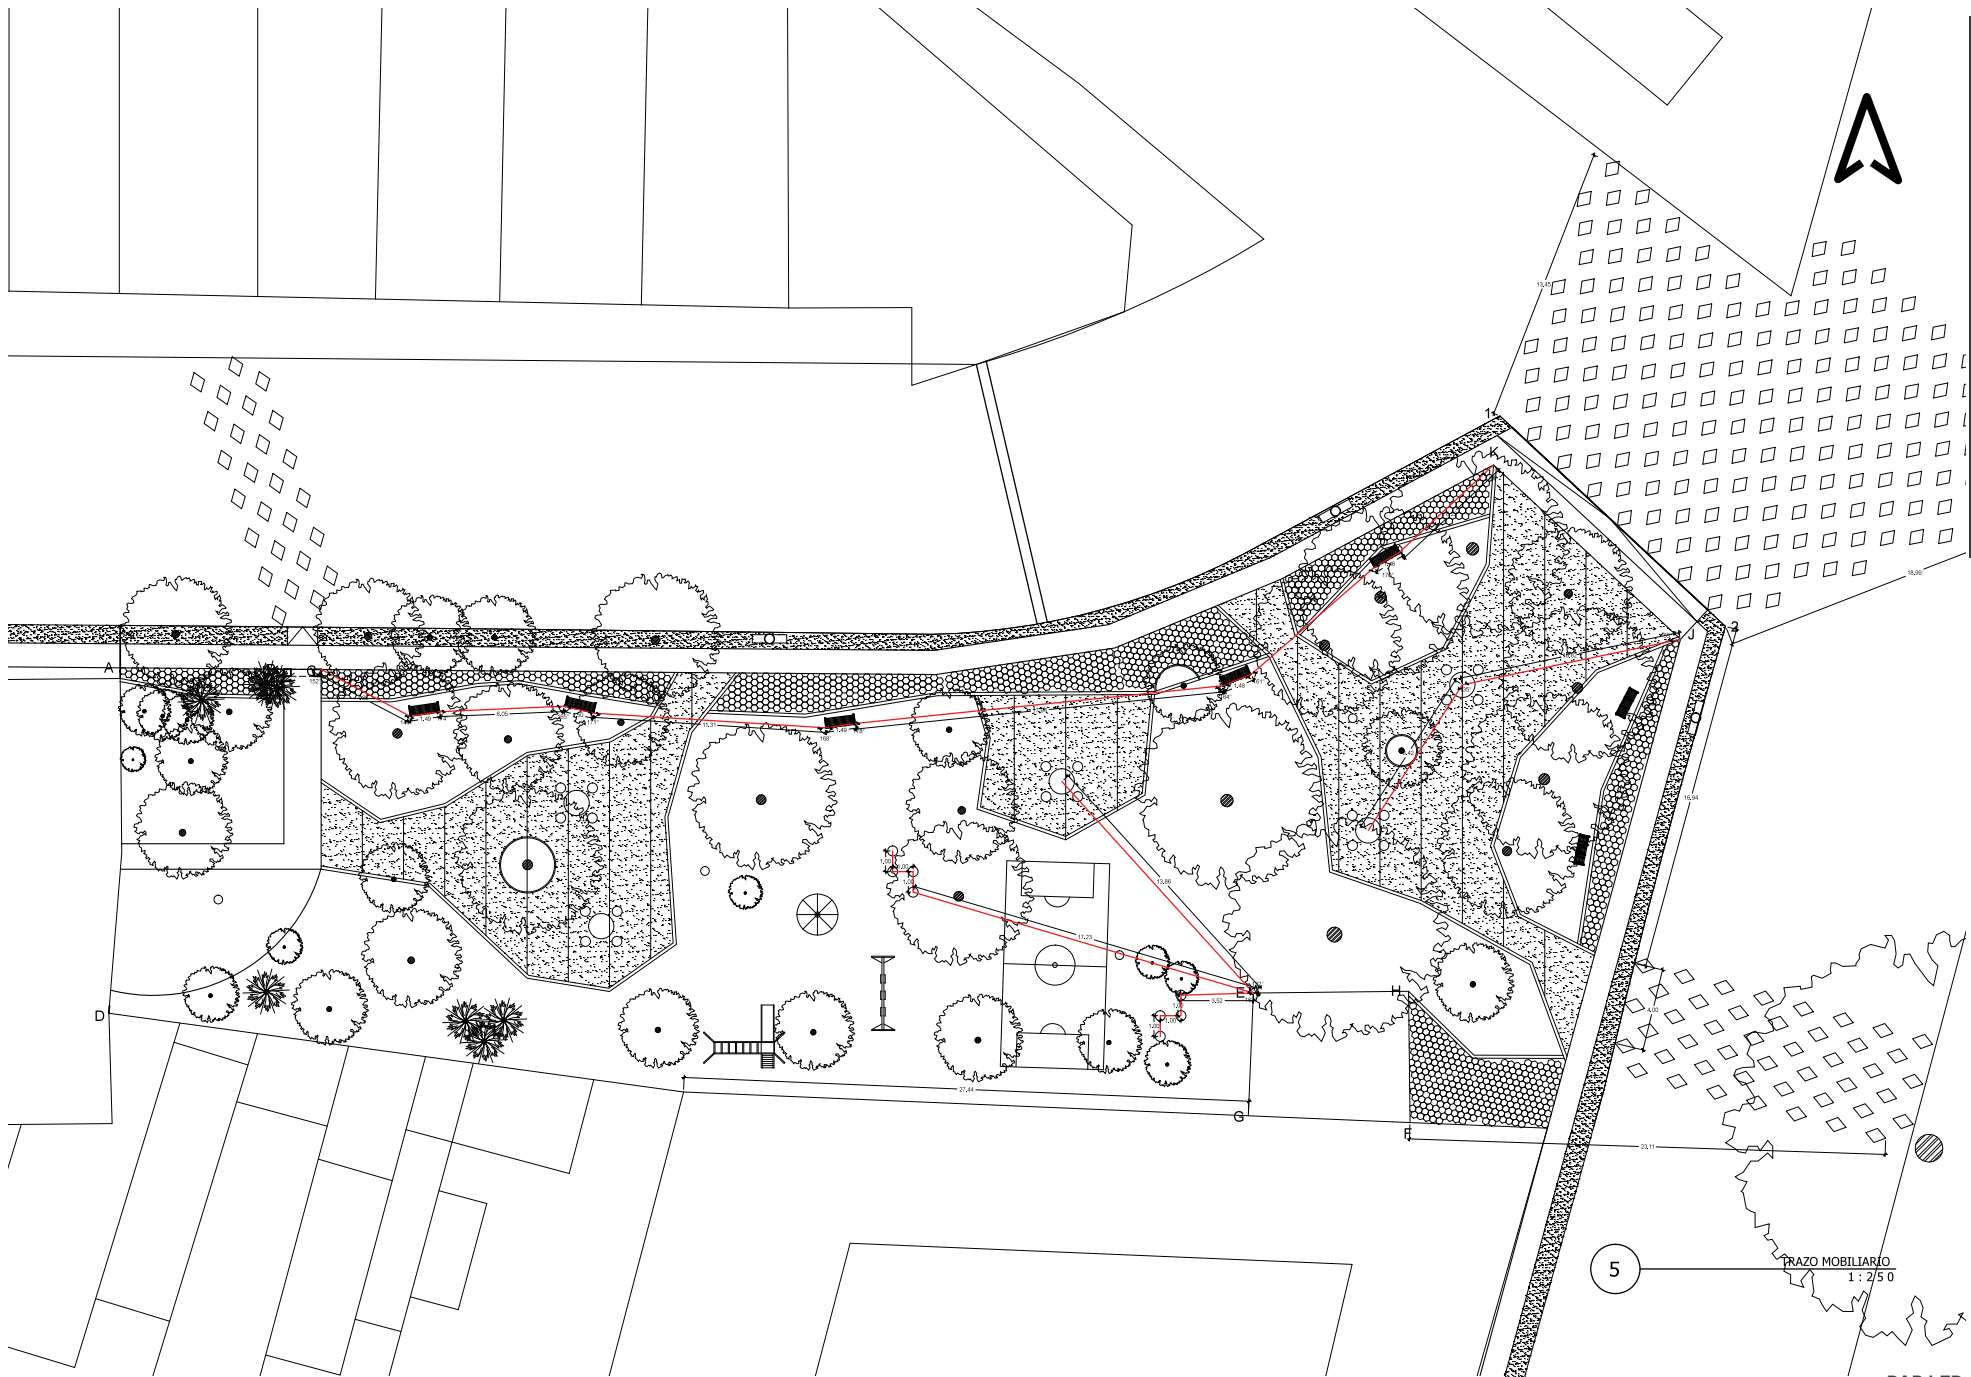
TRAZO MOBILIARIO
1:2/50

La propuesta de mobiliario surgió primero de dividir el parque por zonas, para lograr satisfacer las diferentes necesidades, la primera zona localizada cercana a la caseta se definió como la zona de estar, donde generamos una plazoleta con banca y mesas donde los estudiantes de la preparatoria No. 13 ubicada en la Calle Ahuehuetes y los vecinos pudieran convivir.

La parte central se diseñó principalmente hacia la población más joven, los niños, en el cual se generó un espacio donde pudieran jugar, realizando una cancha de futbol y agregando juego infantiles. Al frente de esta zona se diseñó una segunda plazoleta donde los padres pudieran observar a sus hijos y con la intención de generar una barrera de seguridad hacia la calle.

La tercera zona, cercana al templo se planeó una tercera plazoleta más grande, donde se pudieran llevar a cabo los convivios o eventos organizados por la iglesia, pero también por cualquier vecino.
