PARQUE LA VICTORIA

REPORTE PAP

PROYECTO DE REHABILITACIÓN DEL PARQUE LA VICTORIA EN LA COLONIA LOMAS DE LA VICTORIA EN TLAQUEPAQUE JALISCO

OTOÑO 2017

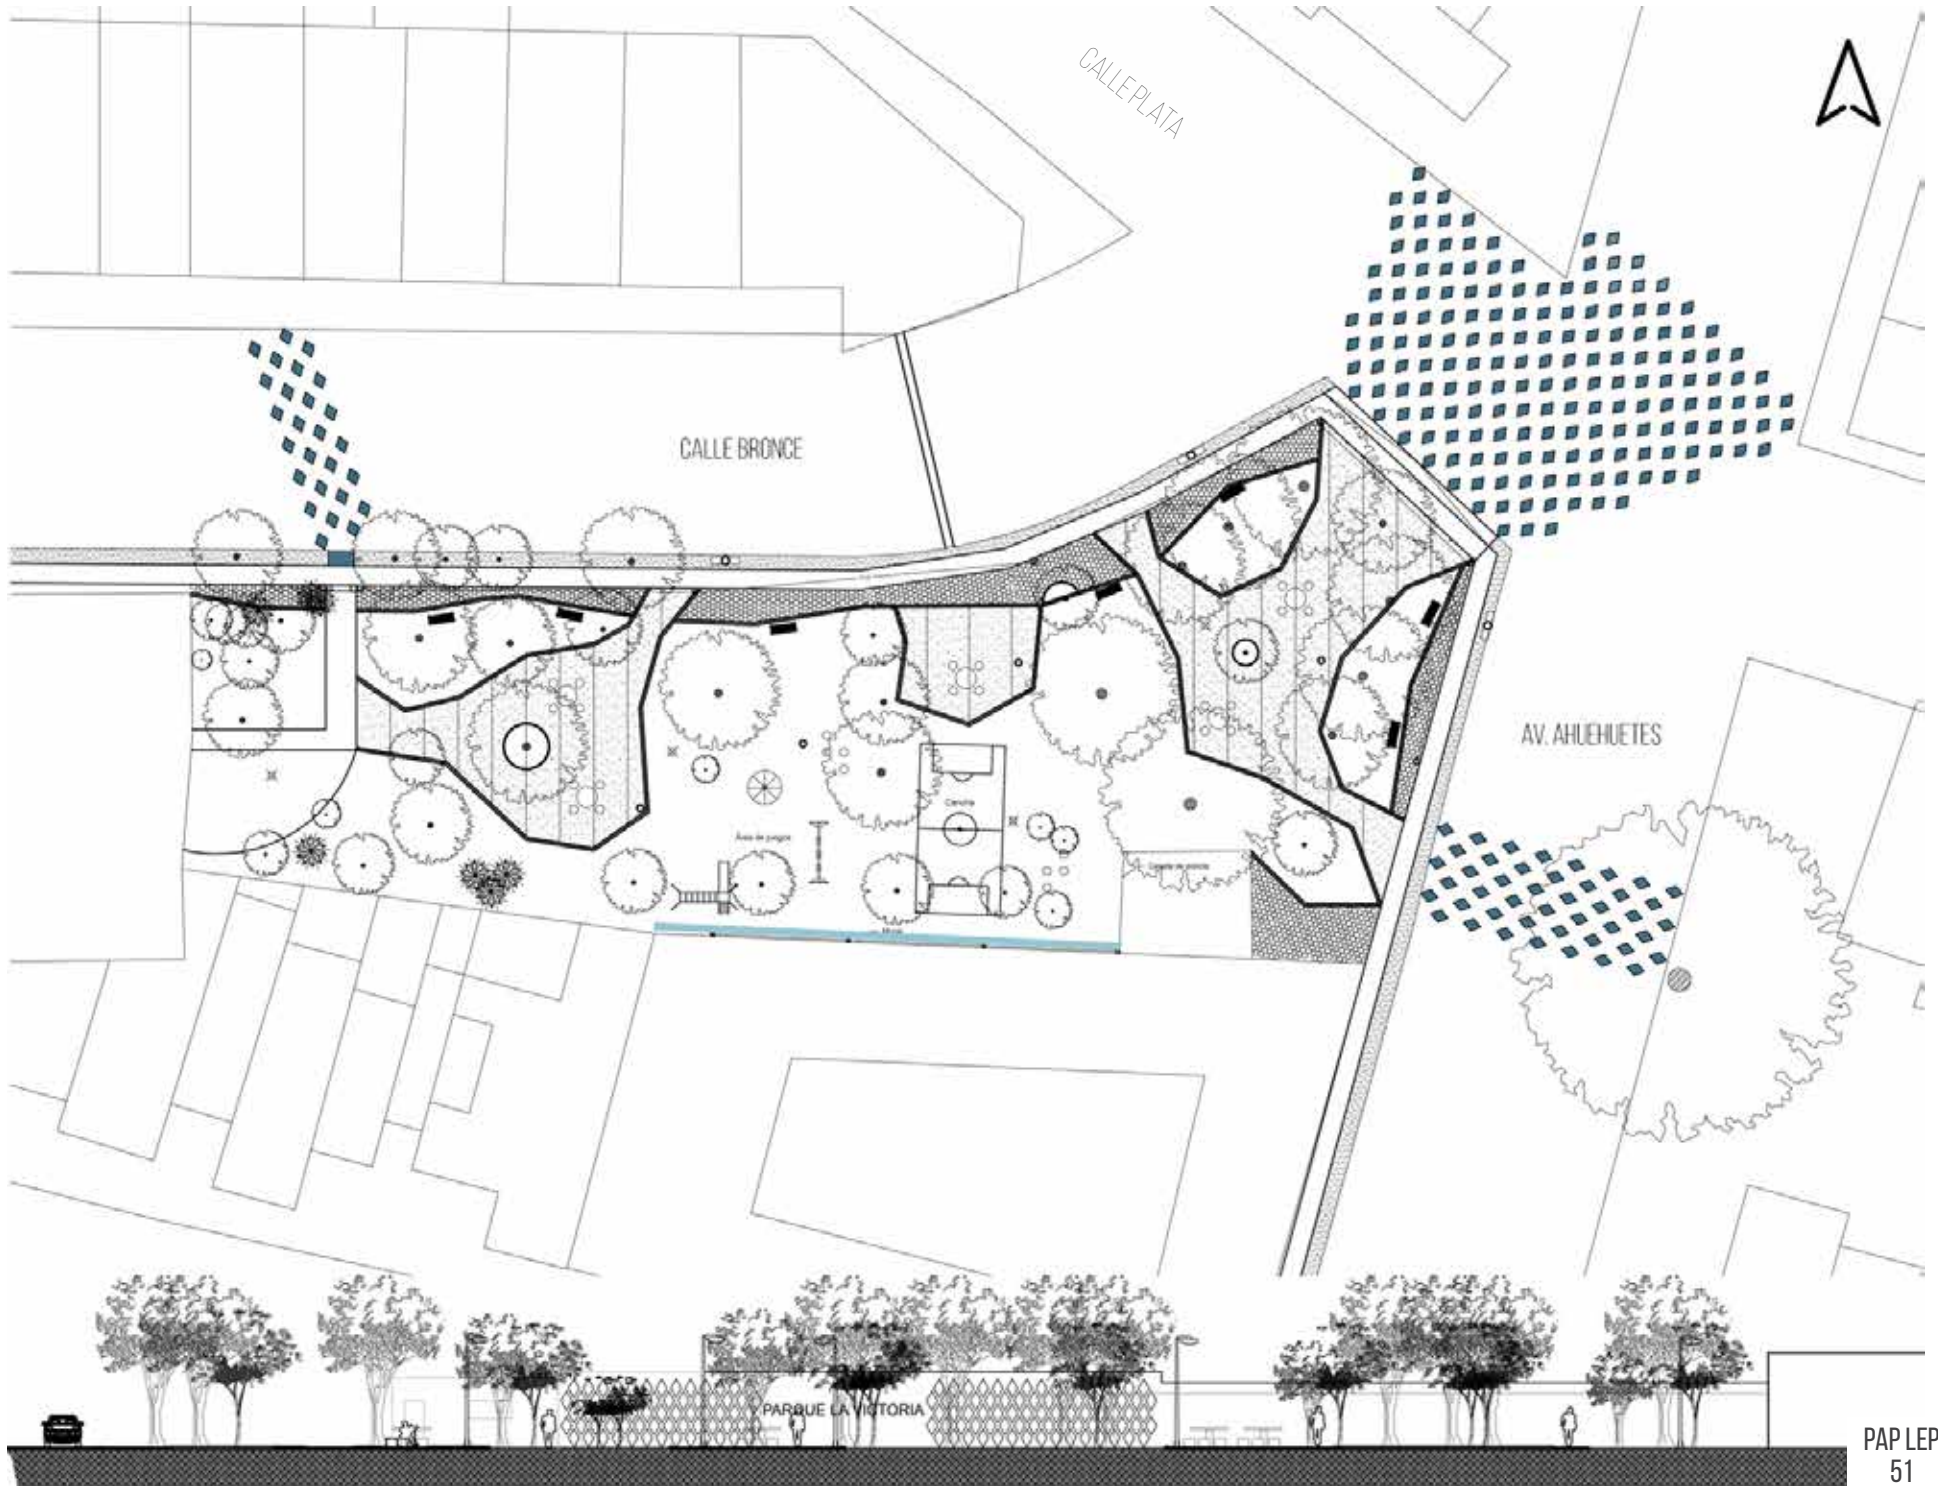
ETAPA DE INTERVENCIÓN UNO

En la primera etapa se planeó la realización de un mural para dar un elemento gráfico de apropiación al parque y tres pasos peatonales para darle prioridad al peatón vinculándolos con las rampas existentes para también darle prioridad a las personas con alguna discapacidad. Estos pasos peatonales están ubicados sobre la Calle Bronce, Calle Plata y Calle Ahuehuetes.

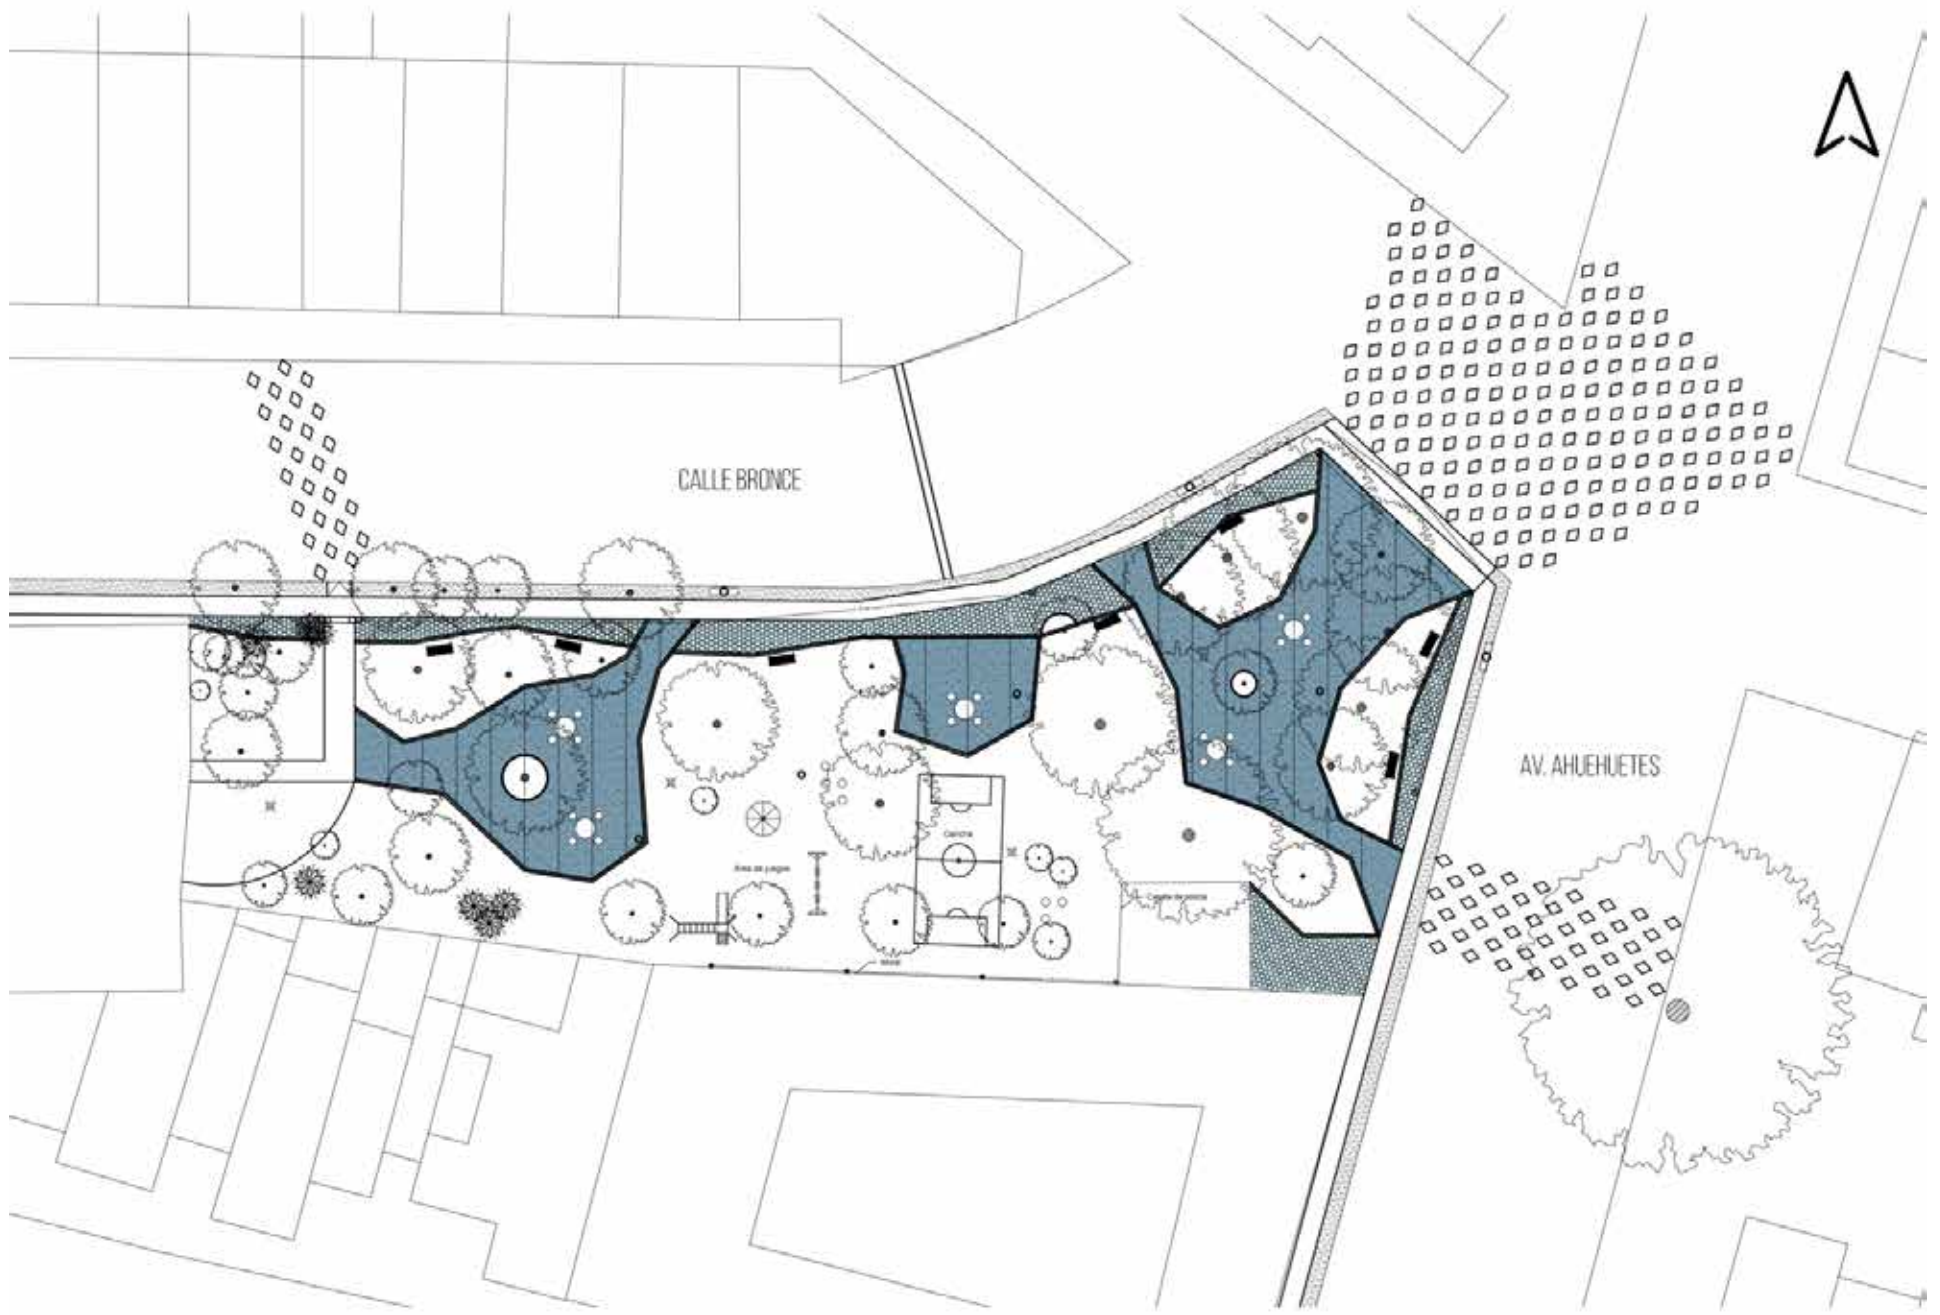
ETAPA DE INTERVENCIÓN TRES

En la tercer etapa se planearon una serie de plazoletas y caminamientos, para generar espacios de convivencia y de tránsito peatonal. Debido a la estrecha banqueta existente, se planeó la ampliación de esta misma para mejorar la seguridad de los usuarios.

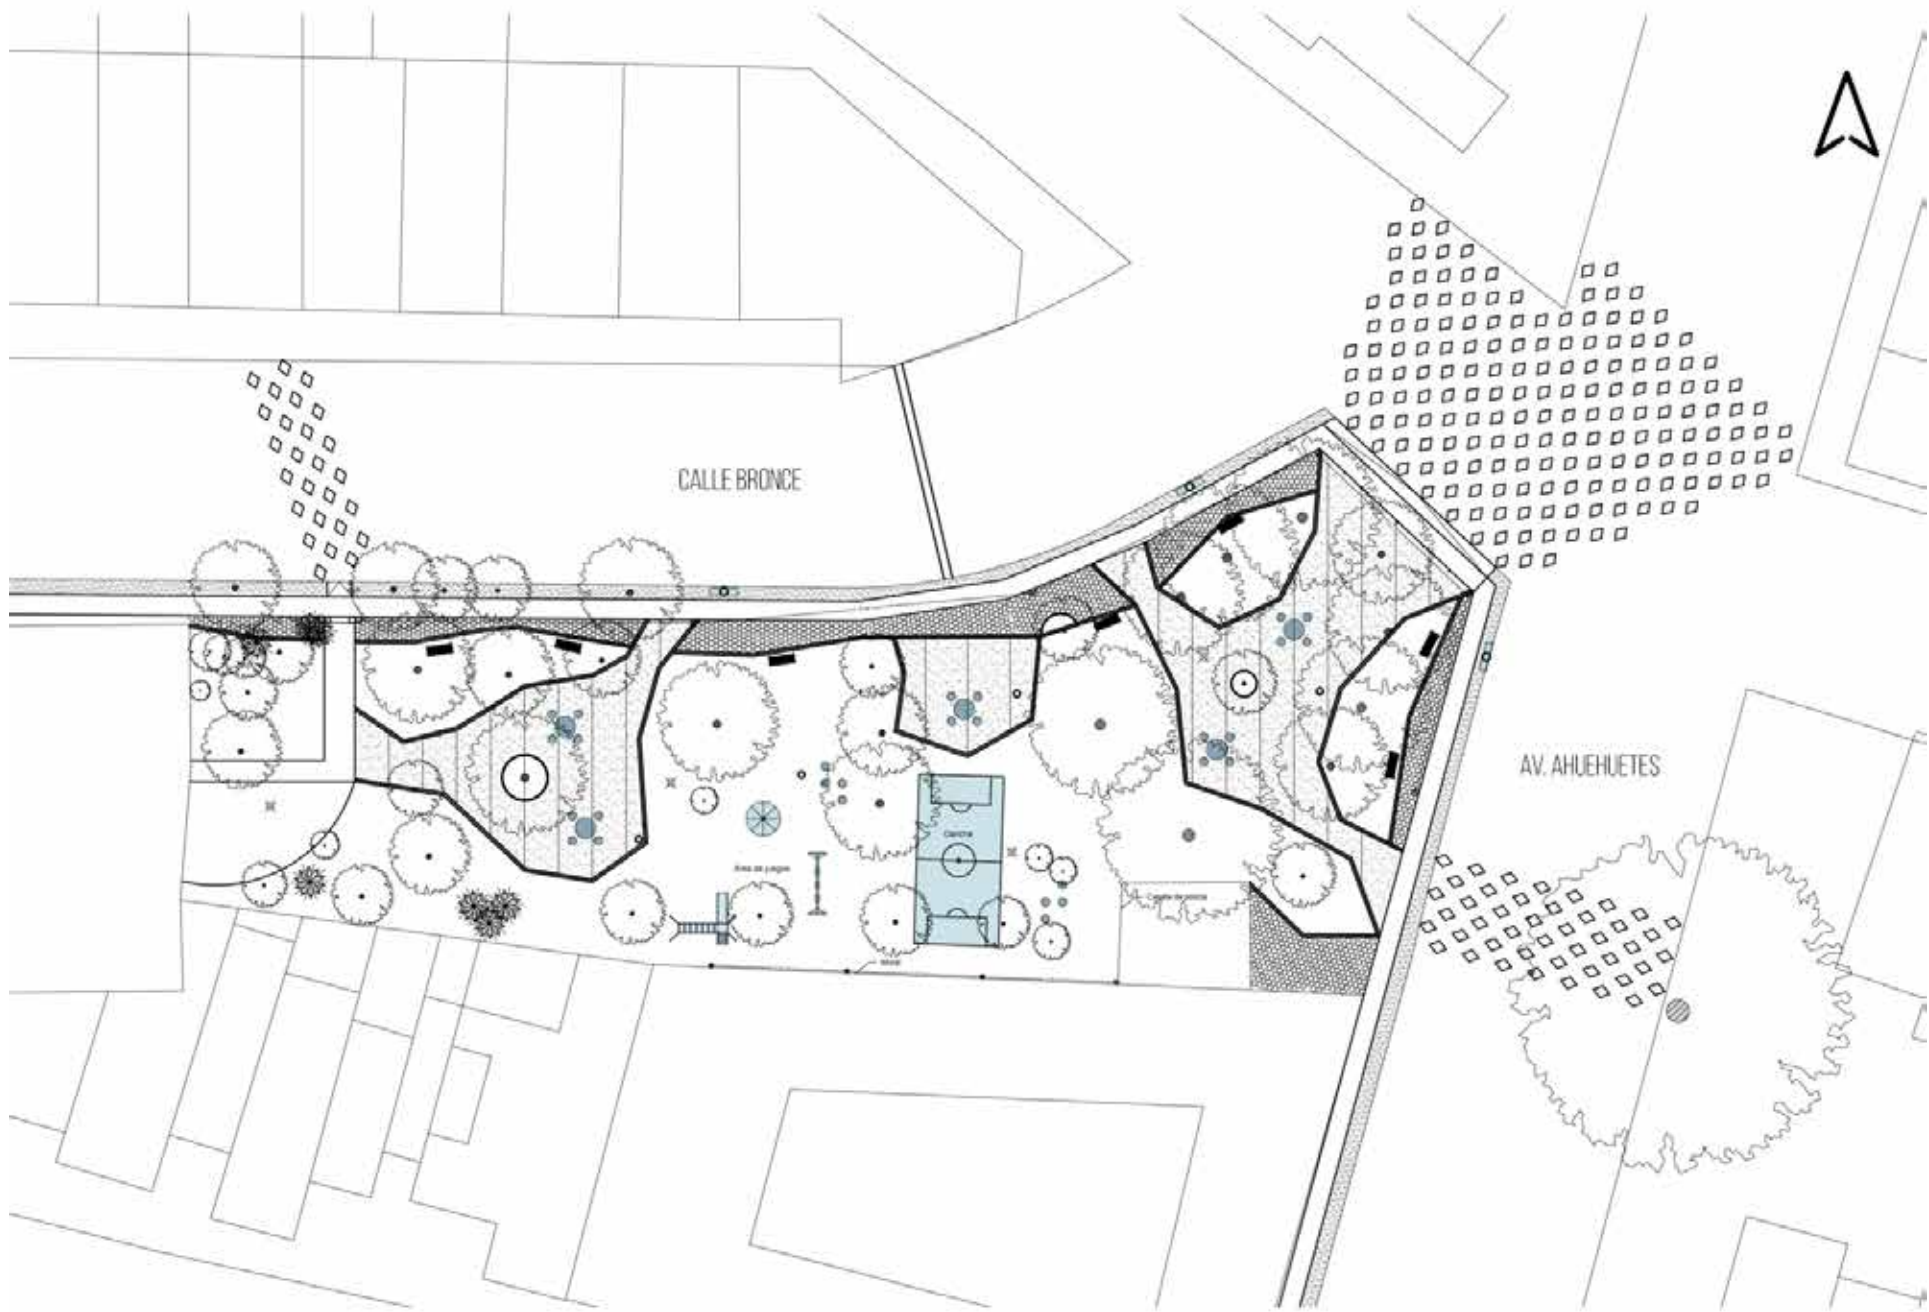
ETAPA DE INTERVENCIÓN CUATRO

Para la etapa cuatro se planeó la gestión con el ayuntamiento de Tlaquepaque de juegos infantiles ya que entre los usuarios del parque hay muchos niños y se les quería otorgar un lugar de diversión. Se pondrán 5 mesas sobre las plazoletas, esto para fomentar la convivencia entre los usuarios.
